第2章 被害の概要

2.1 被害の概要

平成29年7月5日～6日にかけての豪雨は、日田市に死者3名、負傷者4名及び住家被害1,293棟等々大きな被害をもたらした。

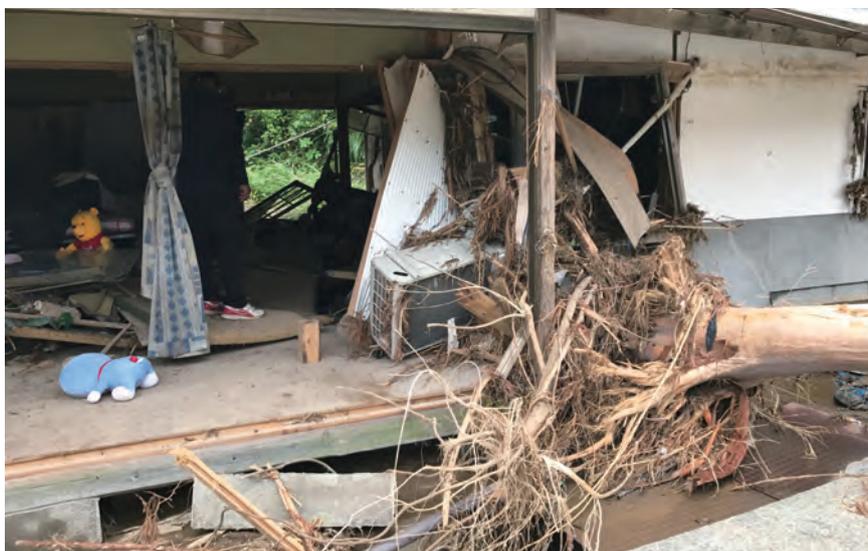
写真-2.3.1 人家被害の例その1(大鶴地区)

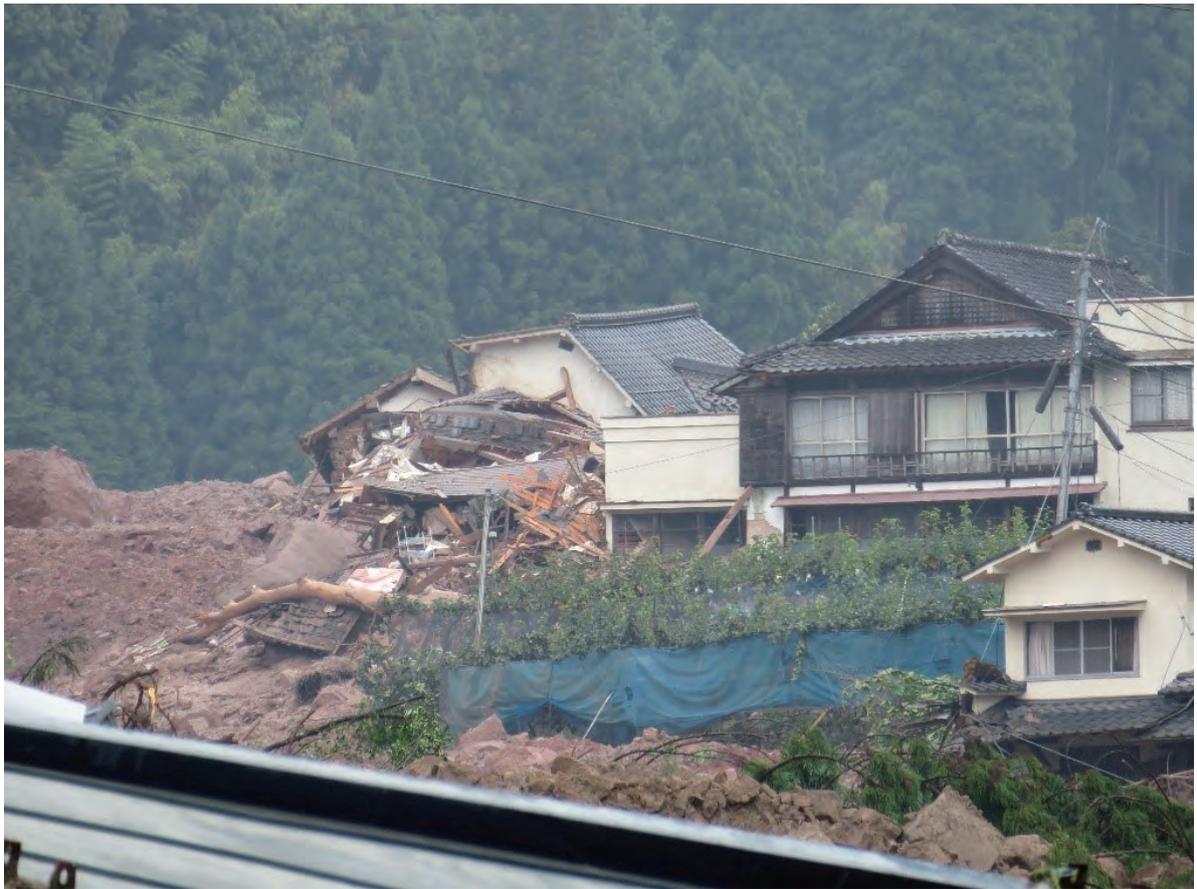
写真-2.3.2 人家被害の例その2(小野地区の地すべり地点)

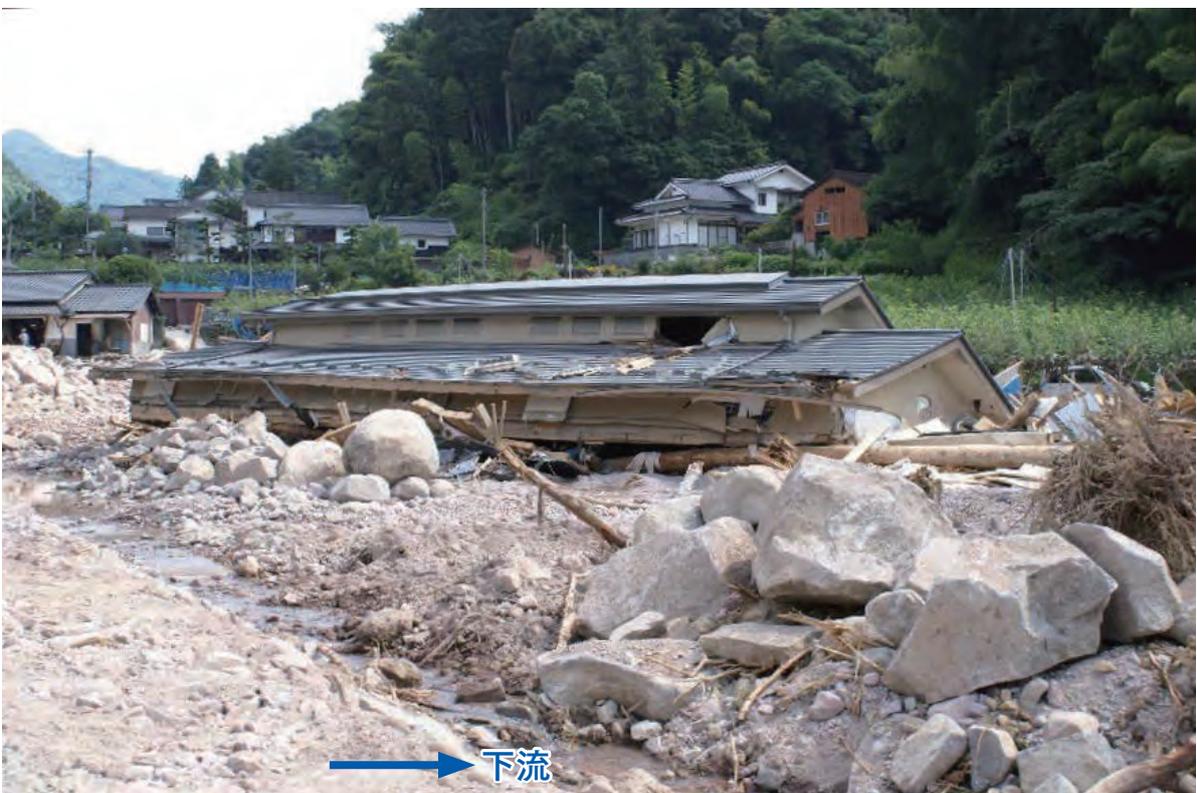
写真-2.3.3 人家被害の例その3(小野地区の地すべり地点)⁵⁾

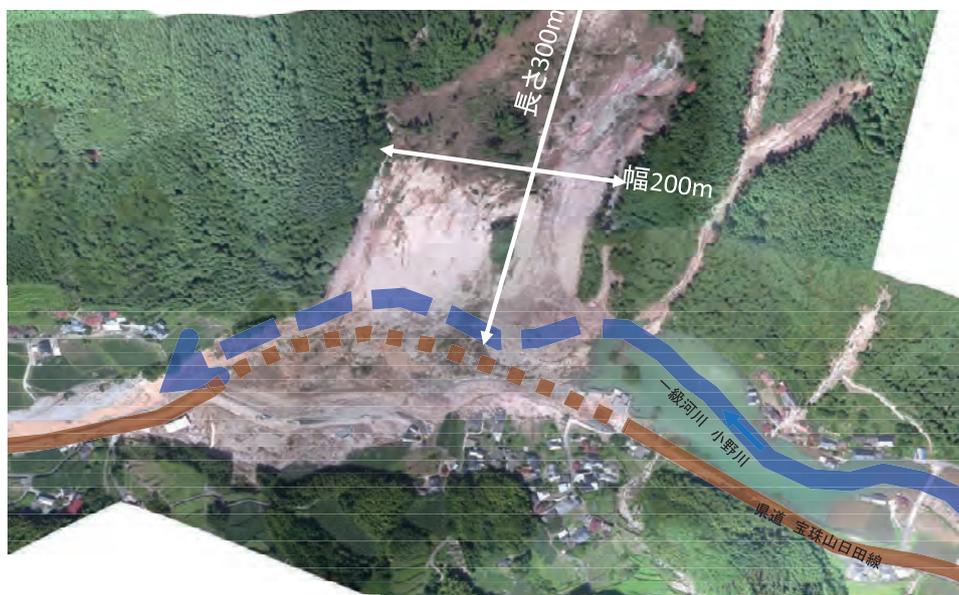
小野地区の小野川右岸部(柳野集落の対岸)、標高622mのピークの南東斜面中腹で大規模な地すべり⁶⁾が発生した(写真-2.4.1⁷⁾参照)。地すべりの発生は、地震波の観測によると7月6日午前9時45～46分と考えられている^{6)、8)}。崩壊源は幅150～200m、奥行き約300m、崩壊面積は約7haとされている⁵⁾。

崩壊した土砂は流下し小野川の河道を閉塞させるとともに、ほうしゅうやま 県道宝珠山日田線を崩土が被い、さらに家屋7戸を損壊させた。この崩壊により2名の方が負傷されるとともに、安否確認のため巡回中であった消防団員1名が土砂に巻き込まれ亡くなられるという惨事となった。また、小野川の河道が閉塞されたため、いわゆる天然ダムが生じ、10戸の浸水被害も発生した⁶⁾。

写真-2.4.1 小野地区の地すべり(斜面変動)の概要その1⁷⁾

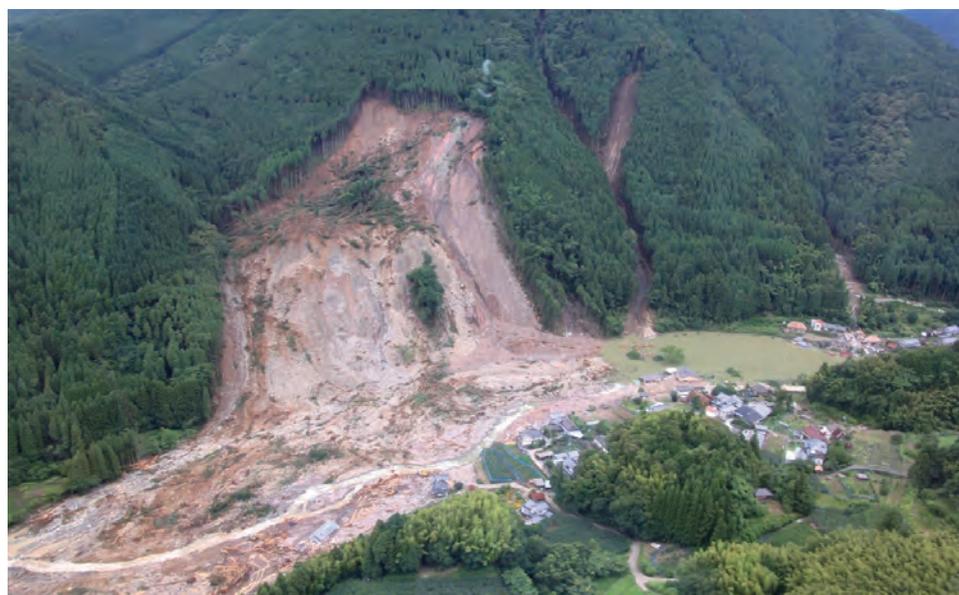
写真-2.4.2 小野地区の地すべり(斜面変動)の概要その2

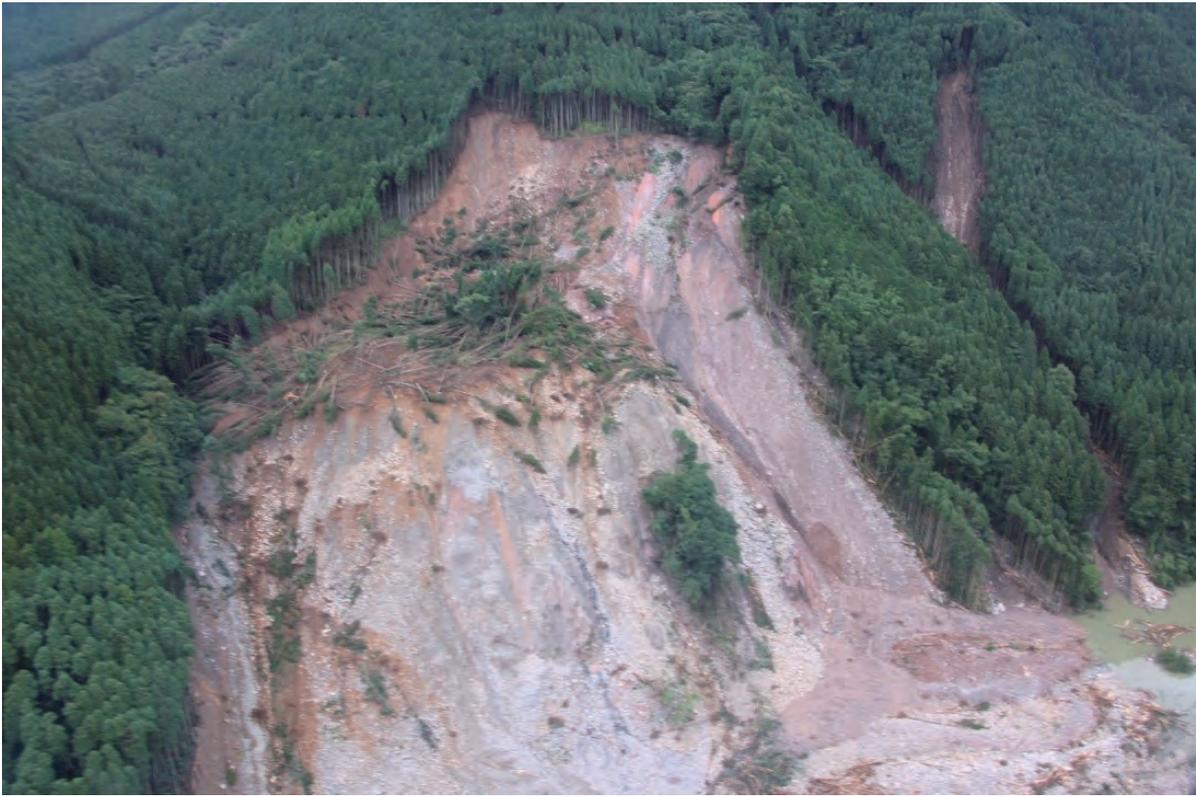
写真-2.4.3 小野地区の地すべり、中心部分の拡大

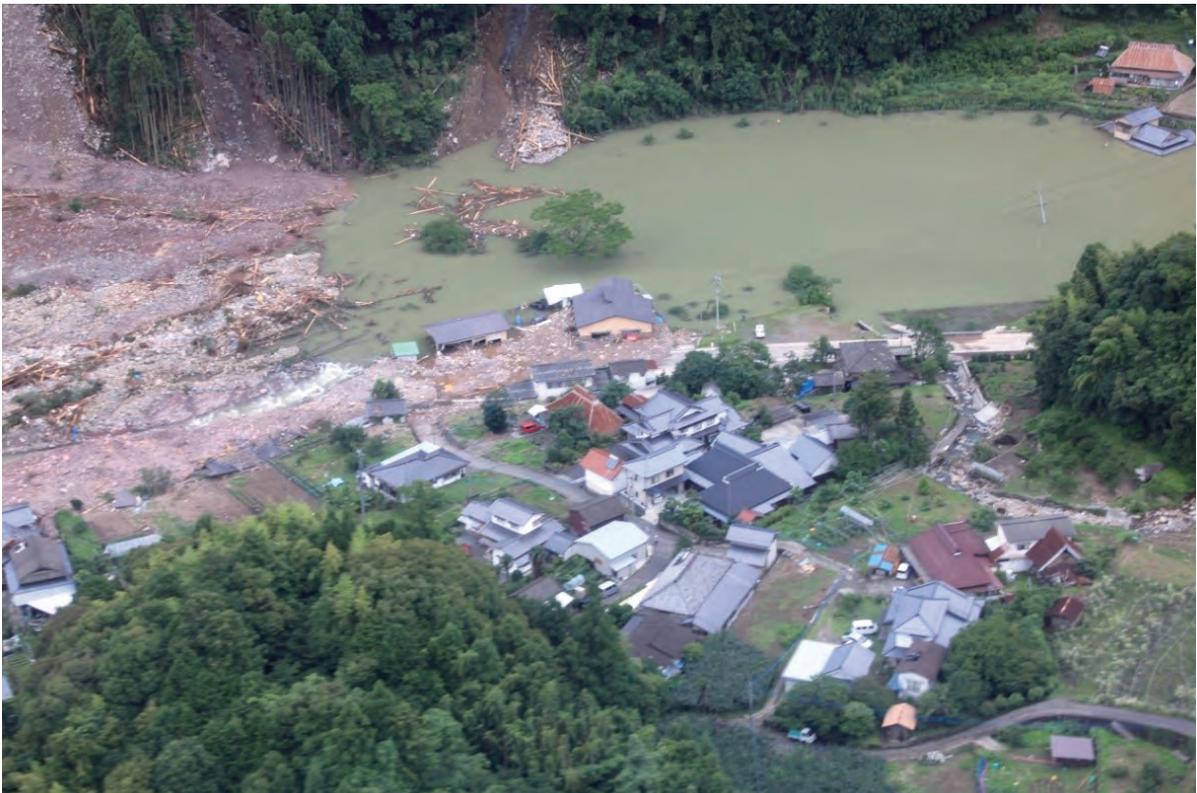
写真-2.4.4 小野地区の地すべりによる天然ダムの発生と浸水被害その1

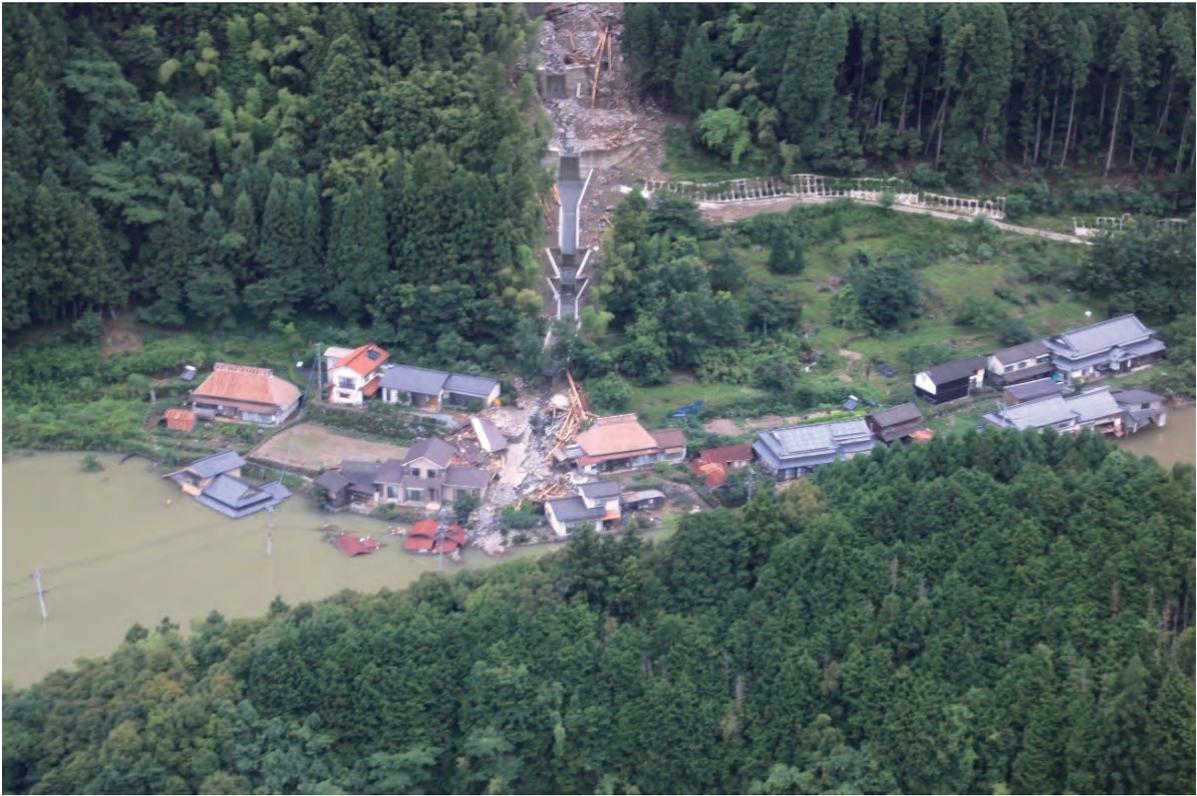
写真-2.4.5 小野地区の地すべりによる天然ダムの発生と浸水被害その2

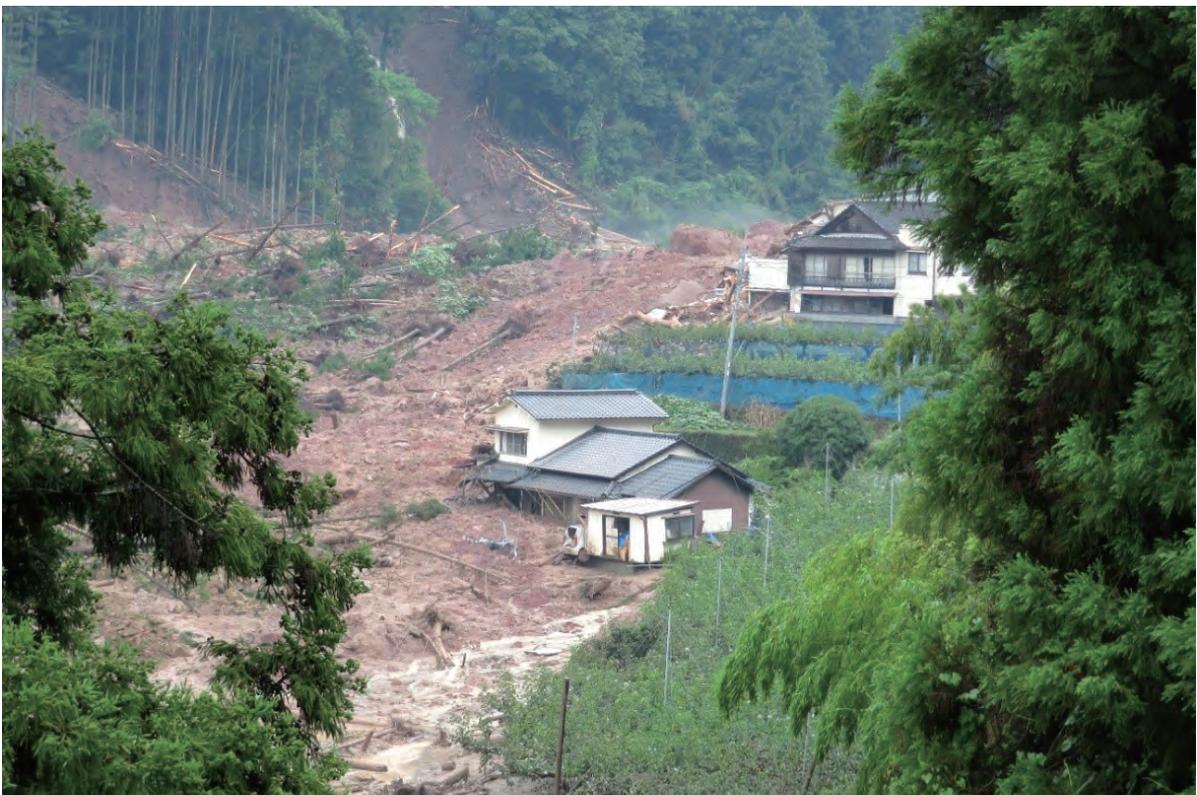
写真-2.4.6 小野地区の地すべりによる人家被害

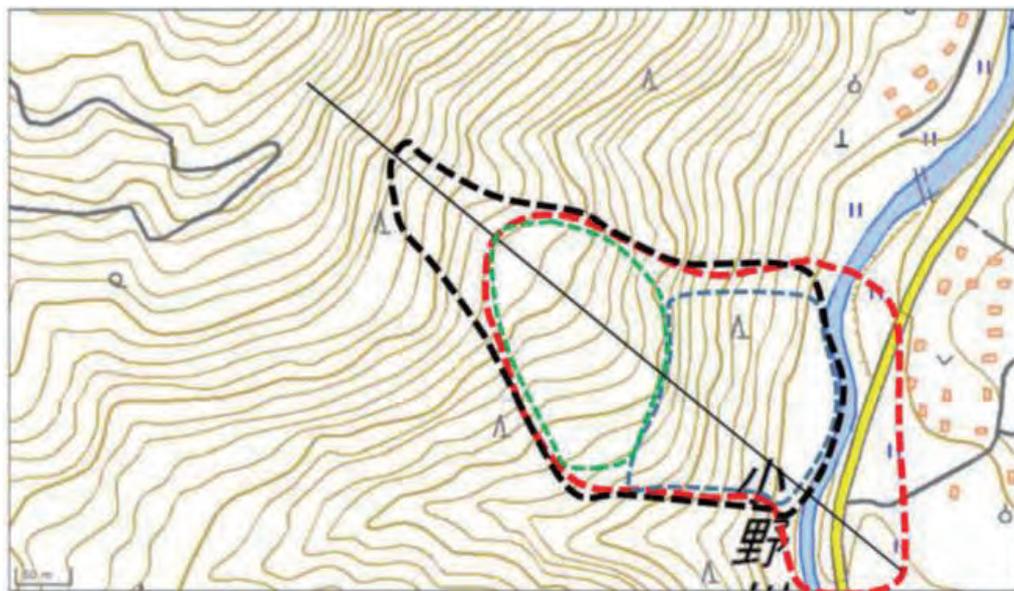
図-2.4.1 崩壊地の地形図⁹⁾

- ①地形判読や空中写真判読から、当地点においては地すべりブロックが同定された（図-2.4.1の黒破線の領域）。
- ②発生した崩壊（地すべり）は、おおむね標高170 - 200mの等高線を境として、上部と下部の2つのブロックに大きく分けられる（図-2.4.1の緑・青破線の領域）。
- ③上部、下部ともすべり面が露出している箇所が観察された。
- ④すべり面の観察結果等によれば、当該地点には、凝灰角礫岩の上位に安山岩溶岩が存在し、凝灰角礫岩の最上部は粘土化し軟弱かつ難透水性となっていた。
- ⑤安山岩溶岩と凝灰角礫岩の境界をすべり面として古くから地すべり活動があった。
- ⑥今回の崩壊域上部には古い地すべり土塊が溜まっていた。
- ⑦古い地すべり運動によって押し出された土塊が河川に削られたため、降雨等によって今回の崩壊域がすべりやすい状態になっていた。
- ⑧このような状況下で、極端な豪雨によって多量の水が地面から透水性の高い安山岩溶岩を通して地下に浸透した。
- ⑨地下水は難透水性を示す凝灰角礫岩最上部の粘土化した層でとどまり、境界付近の水圧が高められた。
- ⑩その結果、移動土塊が不安定な状態となり崩壊に至った。

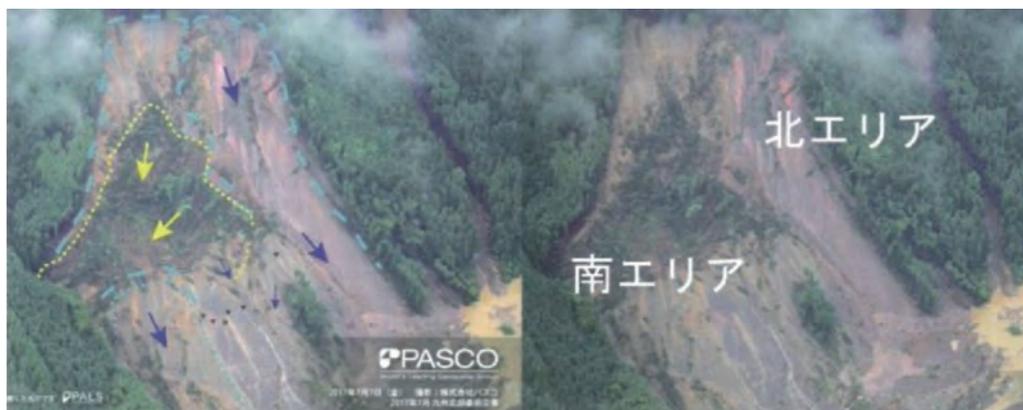
図-2.4.3 崩壊地のエリア区分と移動体の移動方向⁶⁾

- ①小野地区の斜面変動は、北側斜面の急速な斜面崩壊、および南側斜面の地すべり崩壊からなる複合した斜面変動である。
- ②空中写真判読によると、ここはもともと「地すべり地形」の場所だった。また、最近では旧移動体末端で崩壊が起こっていた。
- ③崩壊や地すべりは難透水性の新第三紀火砕岩類とそれを覆う高透水性の安山岩溶岩からなるキャップロック構造と、火砕岩類の流れ盤の地質構造に規制されて発生した。
- ④降水のピークから時間を経ての崩壊が発生する「遅れ崩壊」が起こったのは、旧地すべり移動体や安山岩溶岩の亀裂系などのやや深い経路を経て崩壊を発生させたためと考えられる。
- ⑤地すべり地形の場合は、このような「地すべり」だけでなく、急速な斜面崩壊の発生源となり、深刻な被災の場となることがあるという重要な事例である。

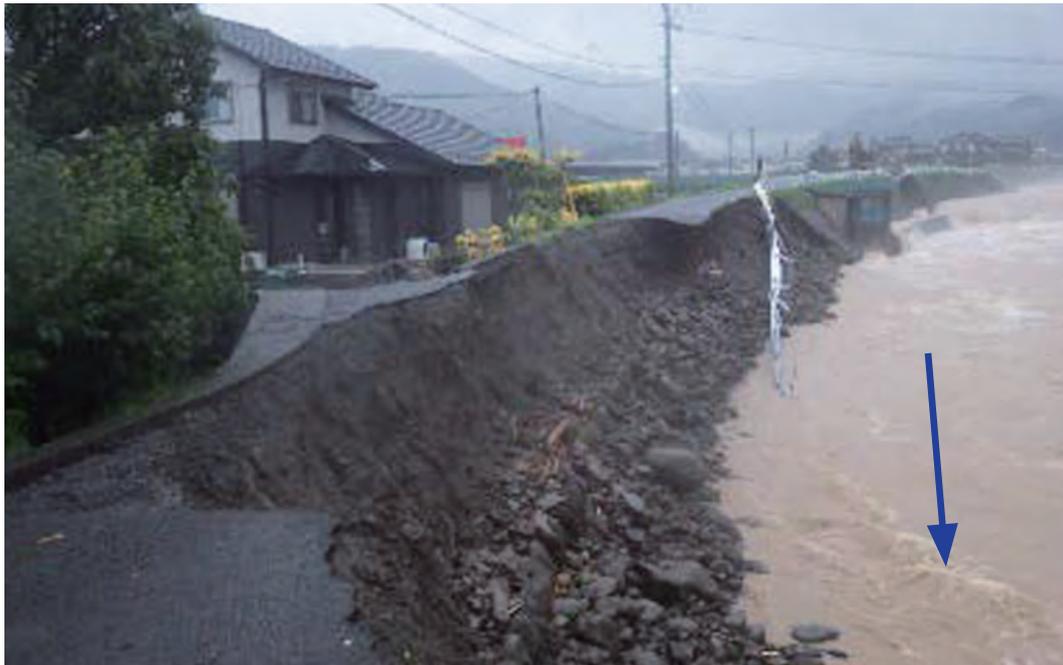
写真-2.5.1 花月川右岸の堤防欠損(髪永地先)¹⁰⁾

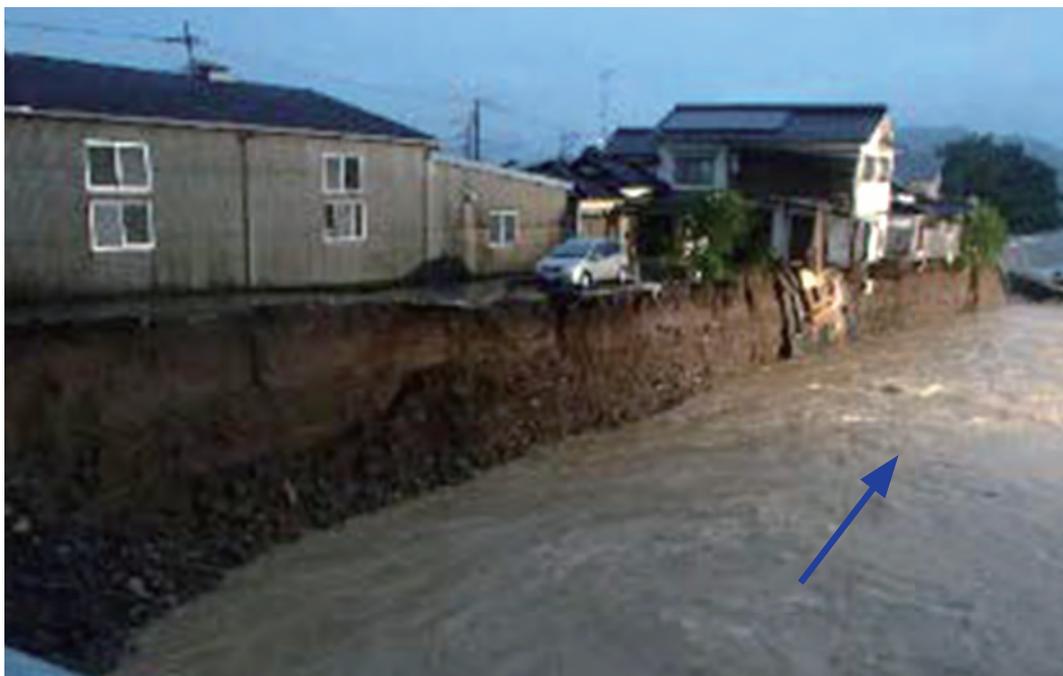
写真-2.5.2 花月川左岸の護岸損傷(友田地先)¹⁰⁾

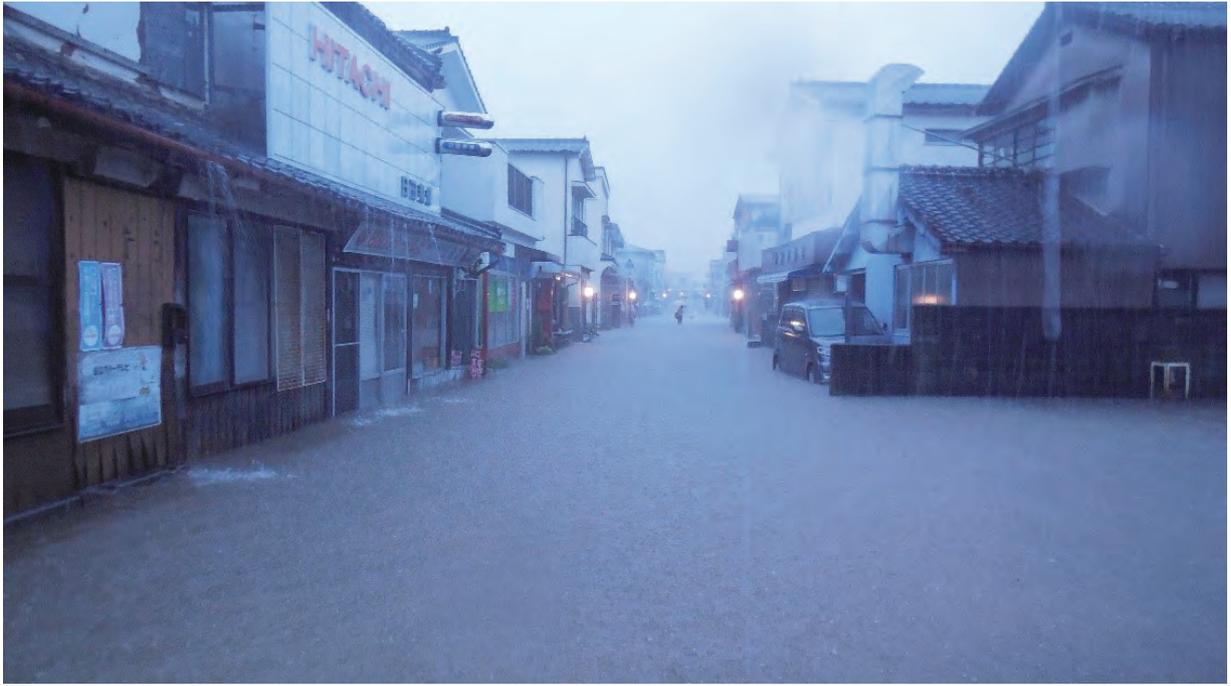
写真-2.5.3 花月川氾濫による豆田町の浸水状況

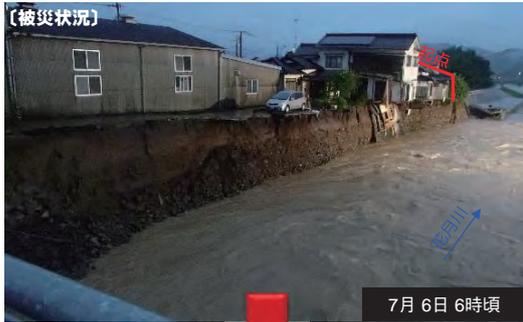
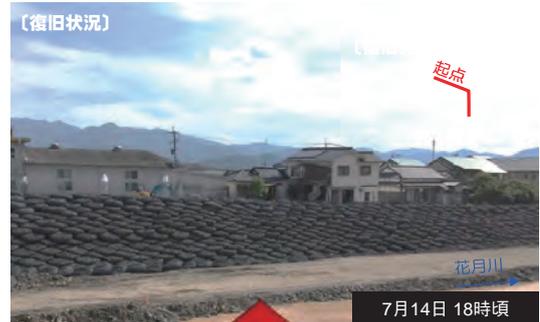
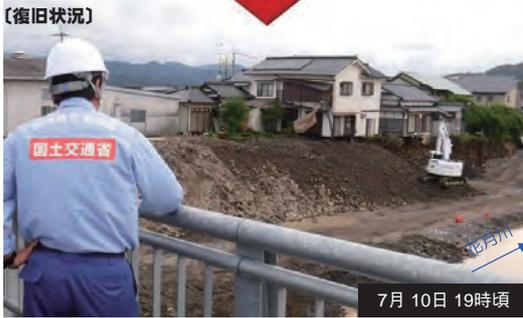
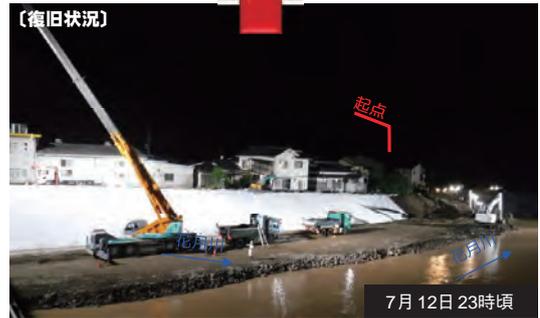
写真-2.5.5 花月川緊急工事の状況その2¹¹⁾

花月川 左岸 1k800付近
堤防欠損 L=120m

工事状況(24時間体制による緊急復旧)

7月 6日 13:30 緊急復旧工事着手
7月14日 18:00 緊急復旧工事完了

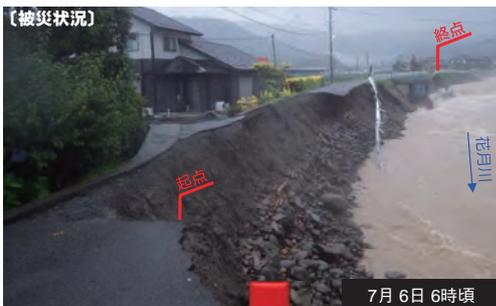
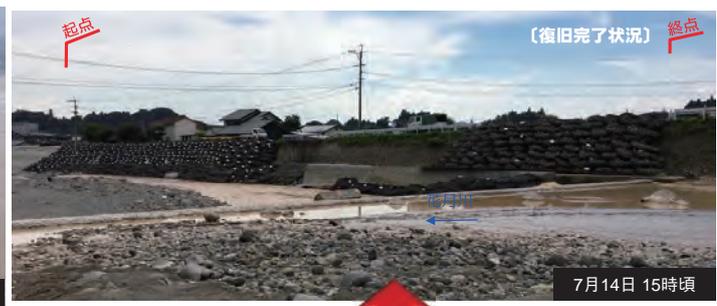
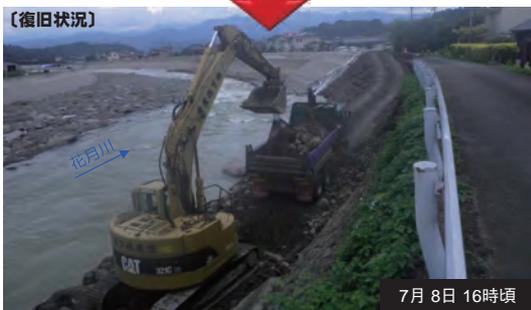
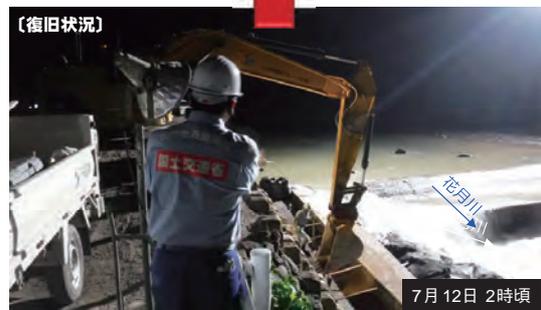
写真-2.5.6 花月川緊急工事の状況その3¹¹⁾

花月川 右岸 6k400付近
堤防欠損 L=100m

工事状況(24時間体制による緊急復旧)

7月 6日 13:30 緊急復旧工事着手
7月14日 15:00 緊急復旧工事完了

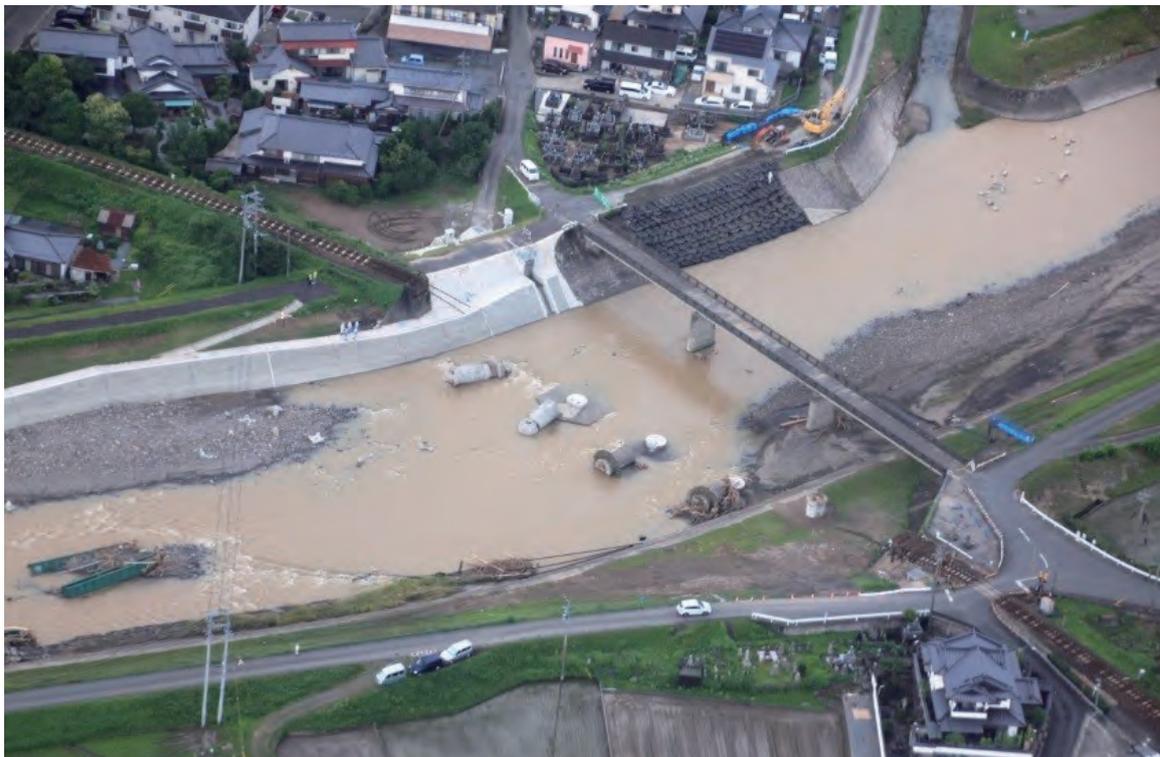
写真-2.5.7 JR鉄道橋流出の全体像

- ①平成24年豪雨では、水位は橋桁下に達していなかったが、今回は達した模様。
- ②基礎と橋脚の取り付け部は鉄筋が使用されておらず、強度がもともと十分ではなかった。
- ③そのため、橋桁に水流が当たり、強いモーメントが働いて、一度に倒れたと推測される。
- ④流木集積の影響については不明である。

なお、この復旧工事は2017年7月から着手され、2018年7月14日、約1年ぶりに久大本線が全線復旧し列車の運行が再開された¹³⁾。

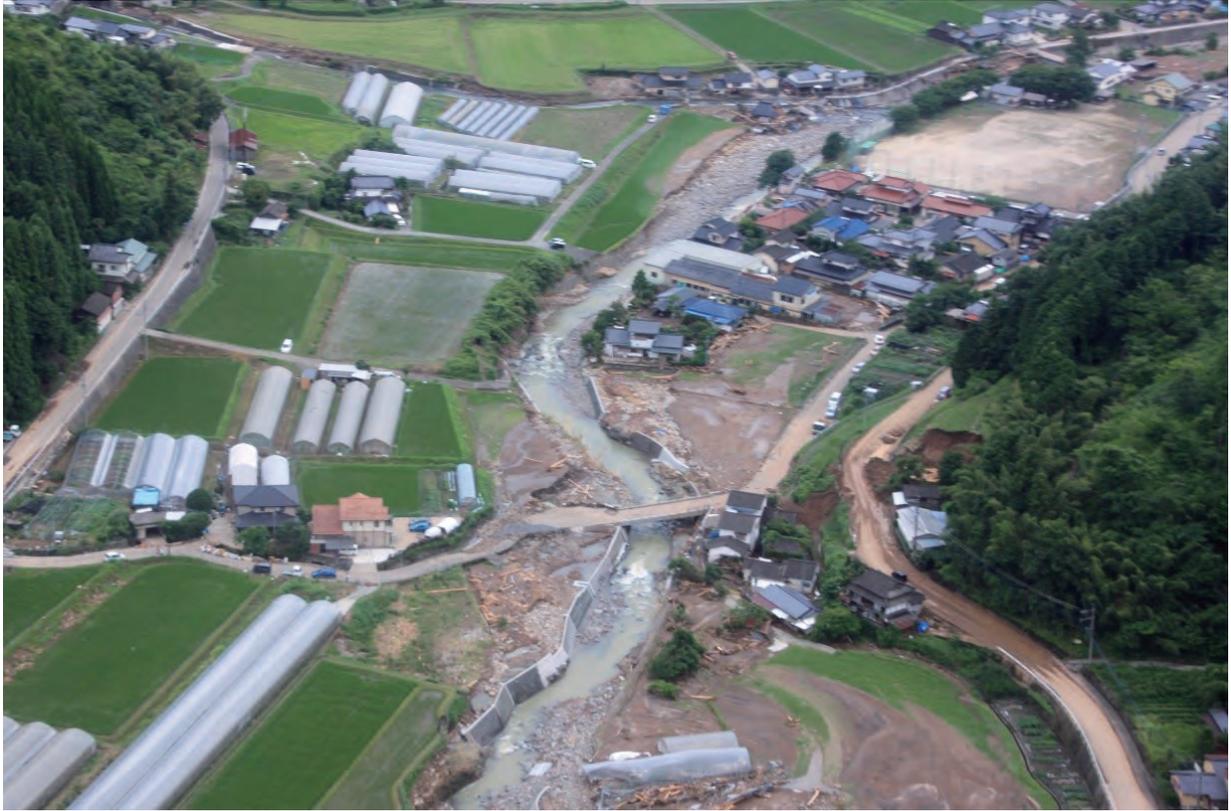
写真-2.6.1 鶴河内川下流付近の被害全貌と農地被害

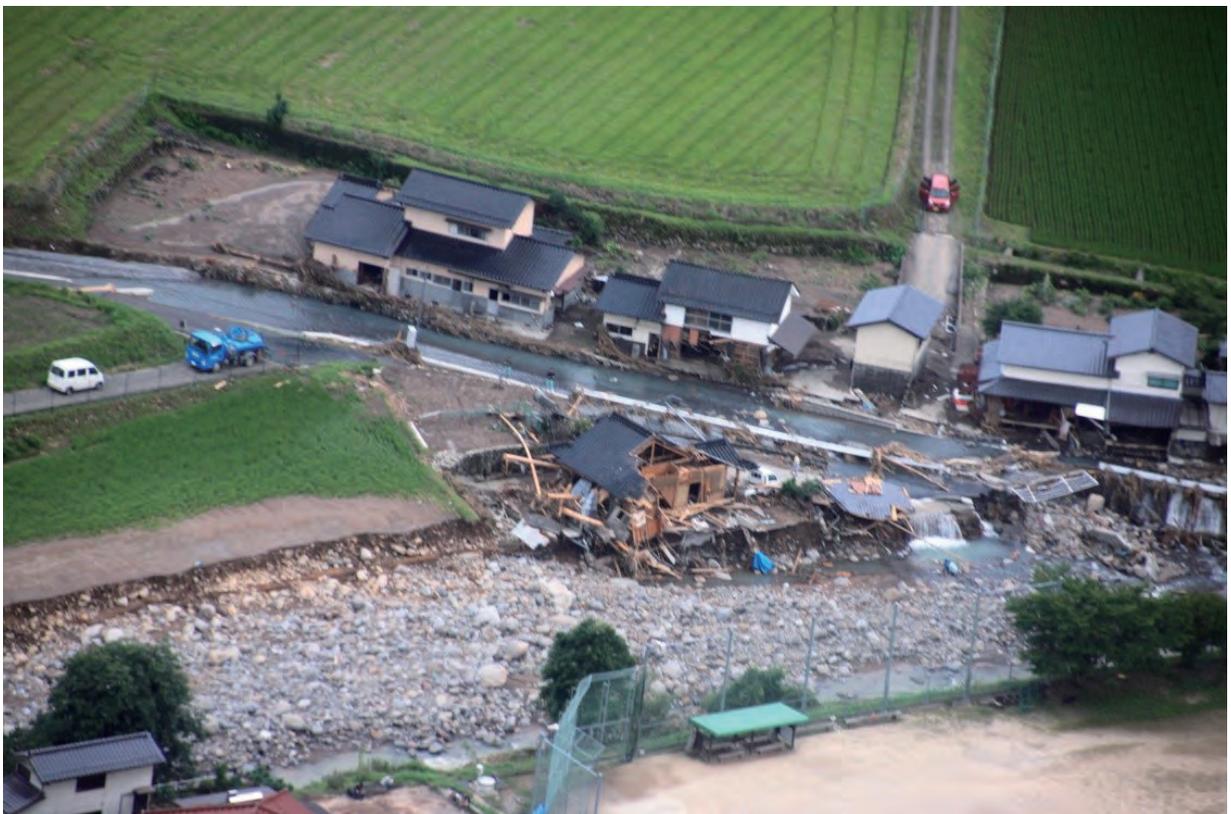
写真-2.6.2 鶴河内川下流付近の家屋被害と護岸被害

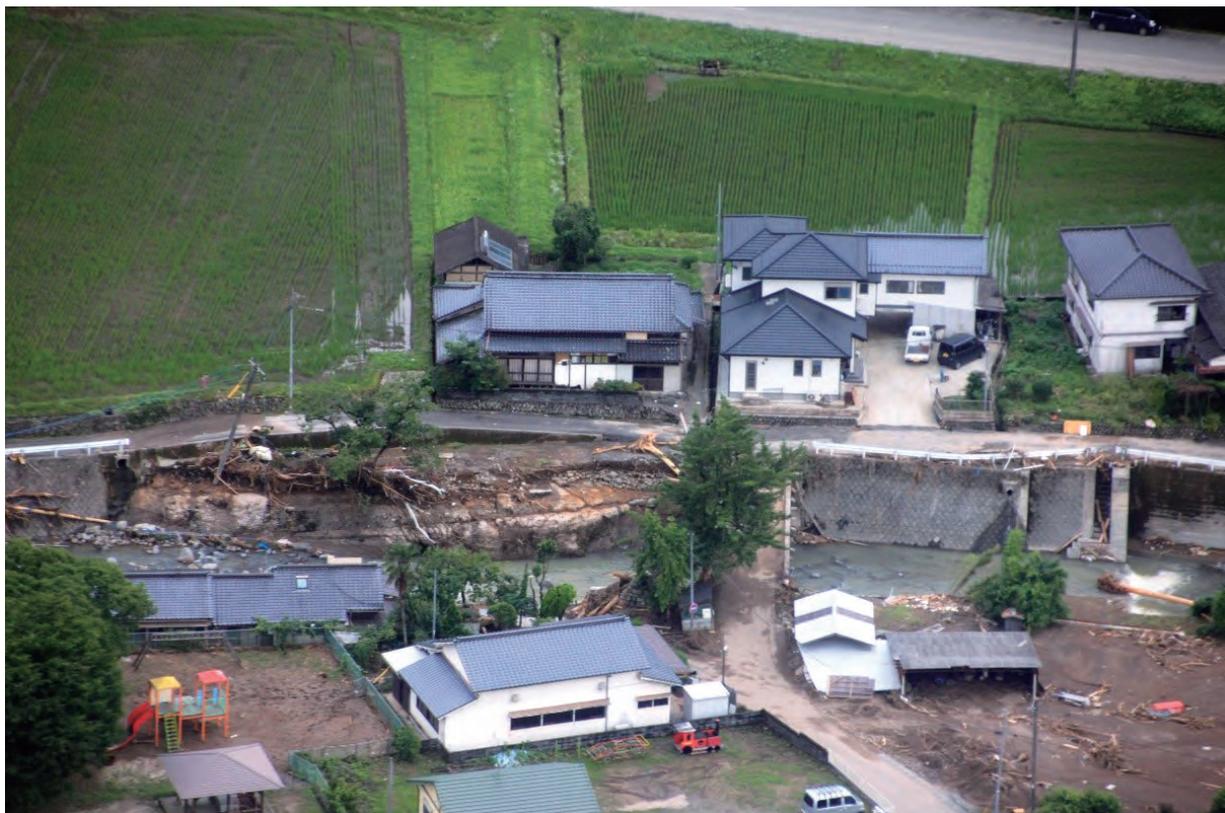
写真-2.6.3 鶴河内川下流付近の護岸被害

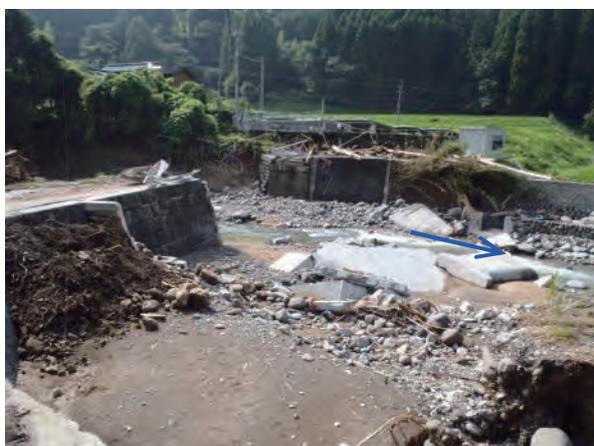
写真-2.6.4 橋梁の流出(小園橋)⁷⁾

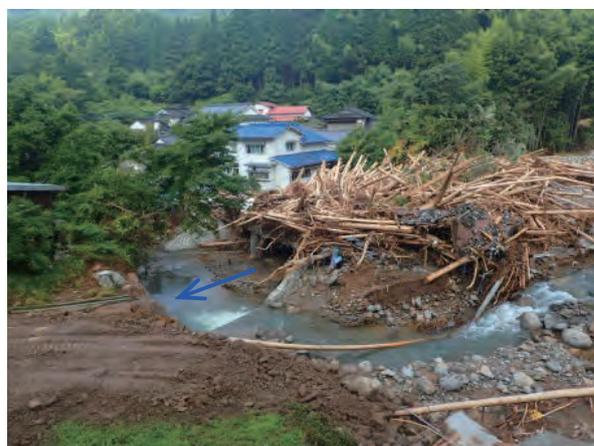
写真-2.6.5 橋梁による流木阻害(中崎橋)⁷⁾

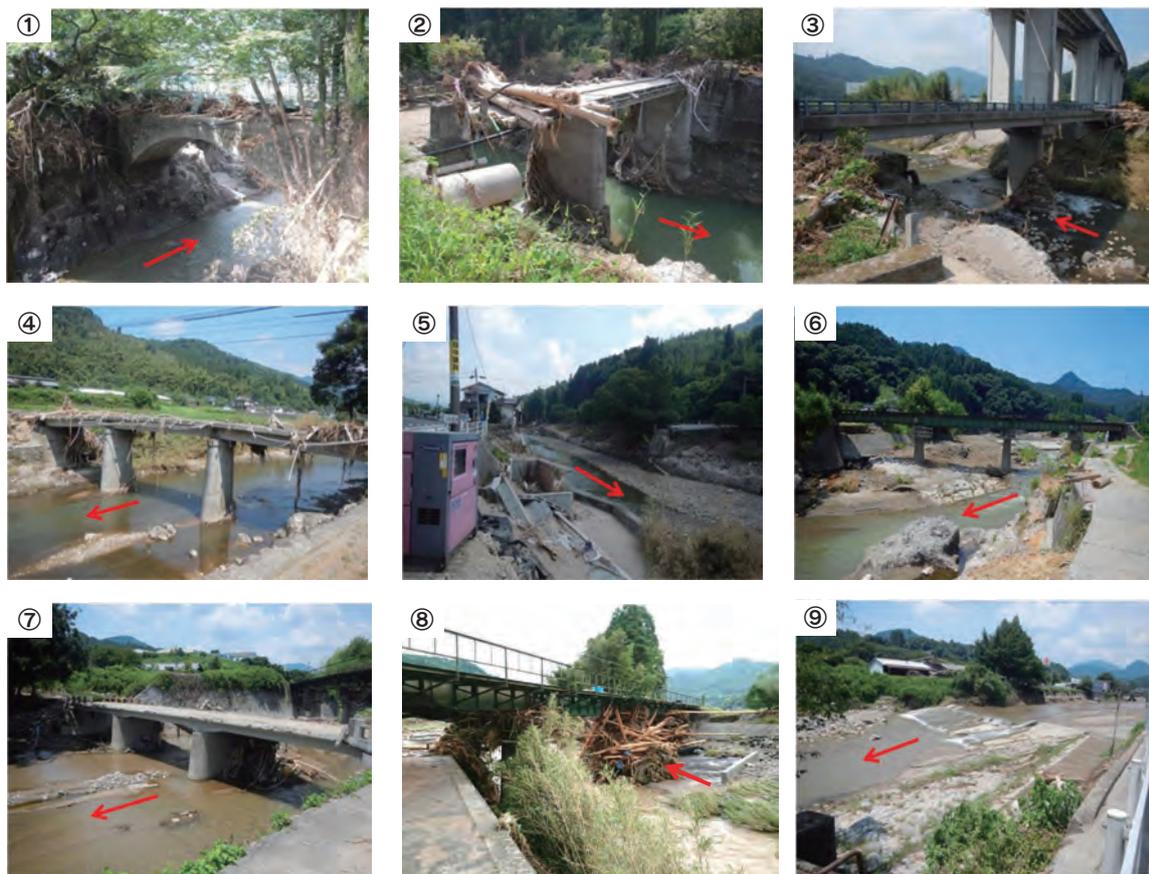
写真-2.6.6 大肥川の被災状況その1⁷⁾

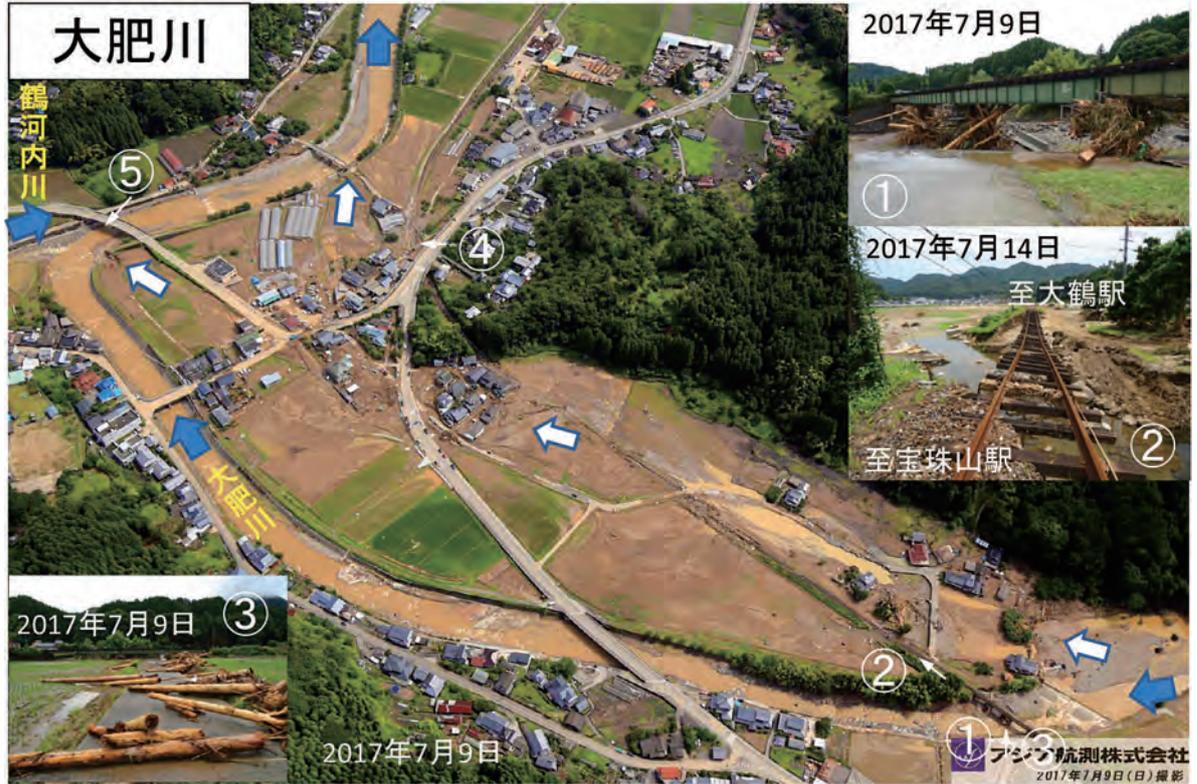
- 写真-2.6.7には、大肥川と鶴河内川が合流する大鶴地区における被害状況が示されているが、この空中写真では、右下の大肥川に架かる JR 日田彦山線（宝珠山・大鶴間）の橋梁（①）の上流から農地へ泥流が流入し、大鶴地区の中心部一帯に押し寄せていることがわかる。
- ①の橋梁には大量の流木が捕捉されているが、大鶴駅側の盛土は流失（②）しており、周辺にも大量の土砂流入や流木が散乱（③）し、洪水災害の凄まじさを物語っている。
- ④の大鶴駅に近いやや低くなっている中心部には泥流が流れ込み、写真-2.6.8に示したように農業用ハウスの倒壊や農地への土砂の堆積、鉄道路盤の流失が認められ、コミュニティ消防センターも泥流が押し寄せて約 150 cm の浸水被害が発生し、消防ポンプ車が使えない状況となった。
- ⑤の大肥川と支流の鶴河内川の合流点では、水田に流入した泥流が内側から堤防を破壊させている。
- 合流点の上流に位置する鶴河内川の橋梁は平成 24 年豪雨の水害の際に落橋して橋脚がない橋梁を新設したために流木の閉塞は見られなかったが、欄干や両

写真-2.6.7 大肥川の被災概要その2¹⁴⁾

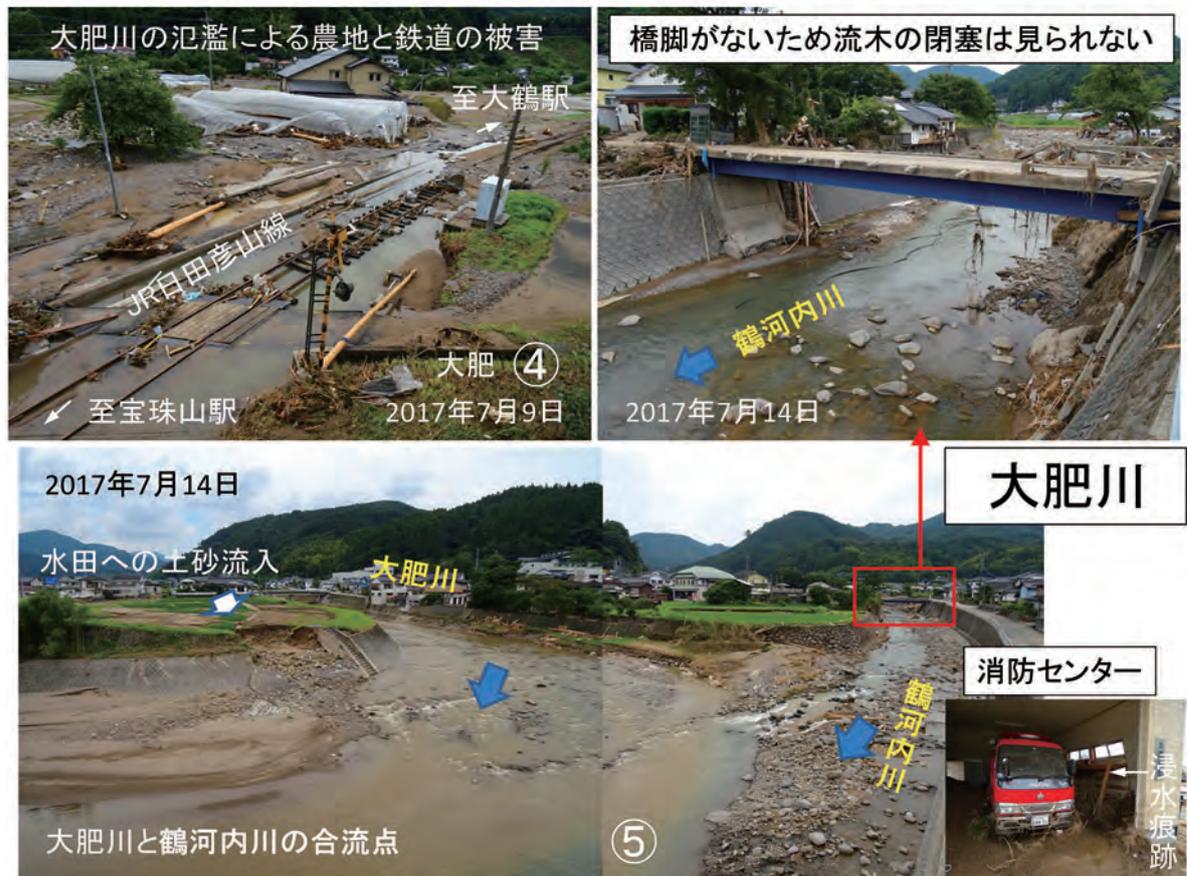
写真-2.6.8 大肥川の被災概要その3¹⁴⁾

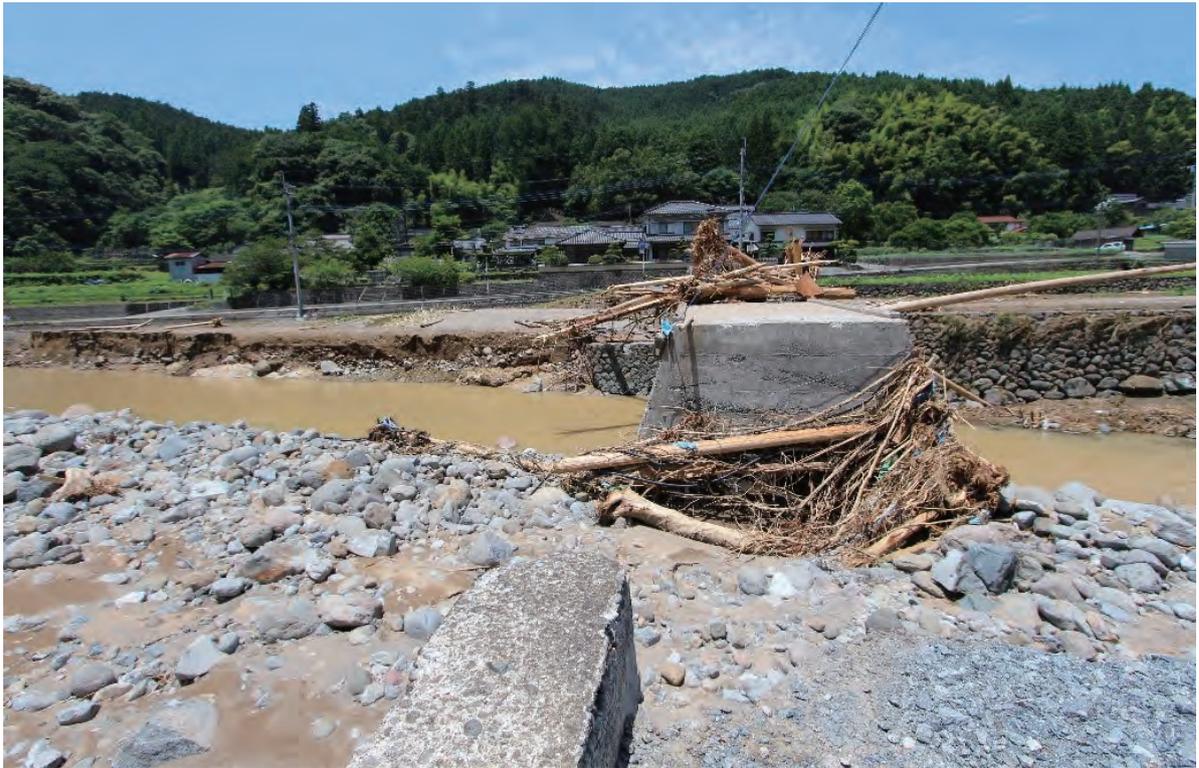
写真-2.6.9 大肥川へ合流する鶴河内川の被災状況、下河内橋の流出・護岸の損傷

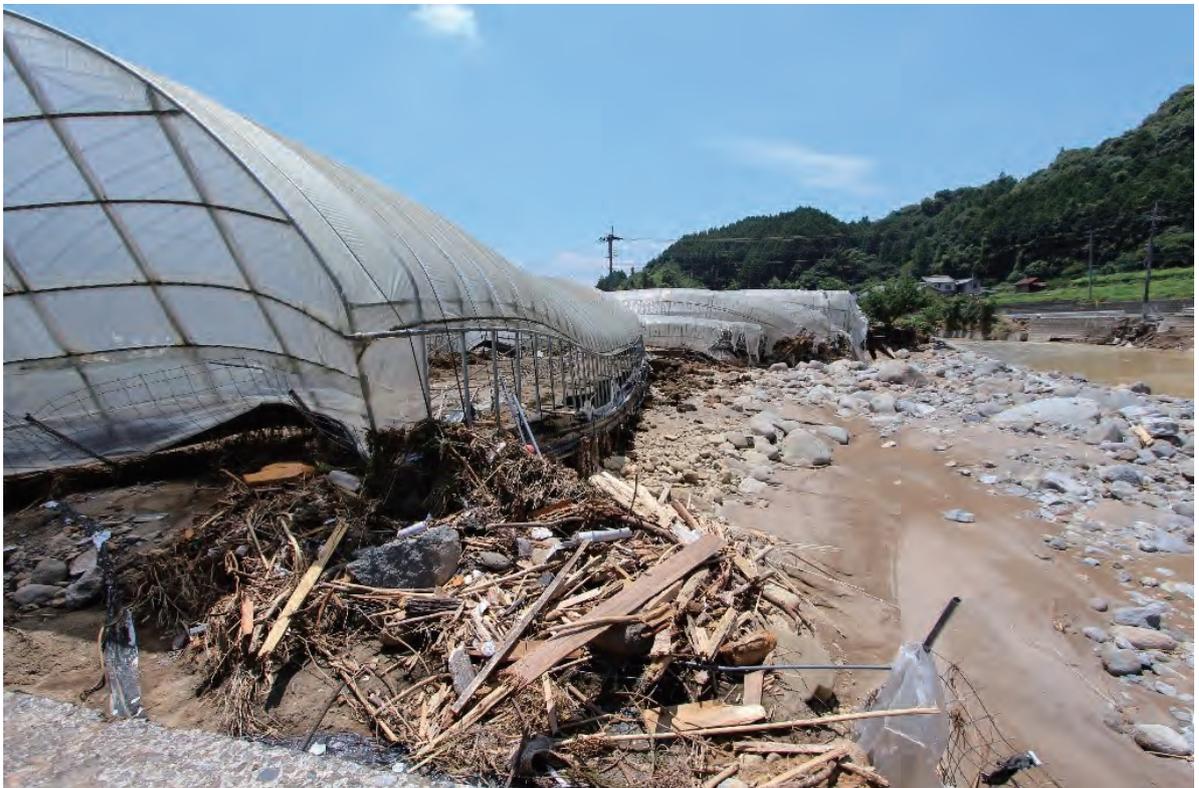
写真-2.6.10 大肥川周辺の被災状況、農地の被災

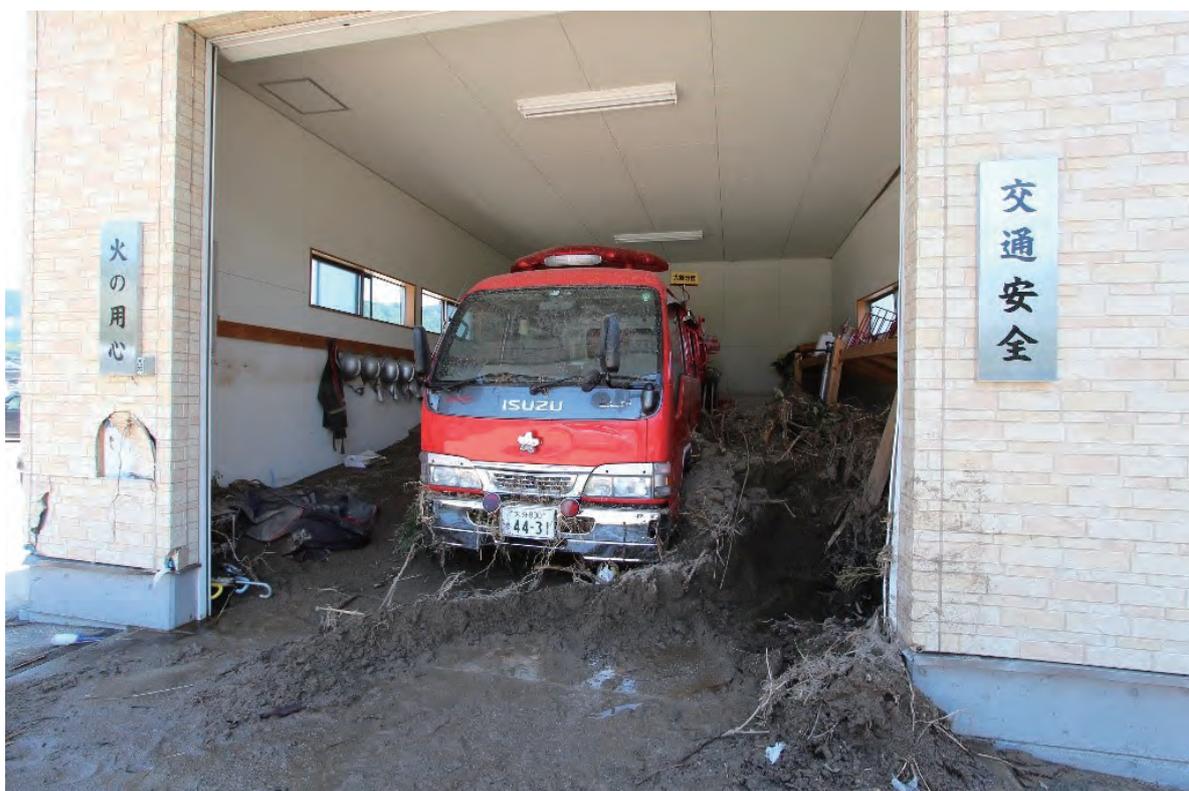
写真-2.6.11 大肥川周辺の被災状況、消防センターの被災
