第2章 被害の概要

2.1 被害の概要

平成29年7月5日～6日にかけての豪雨は、日田市に死者3名、負傷者4名及び住家被害1,293棟等々大きな被害をもたらした。

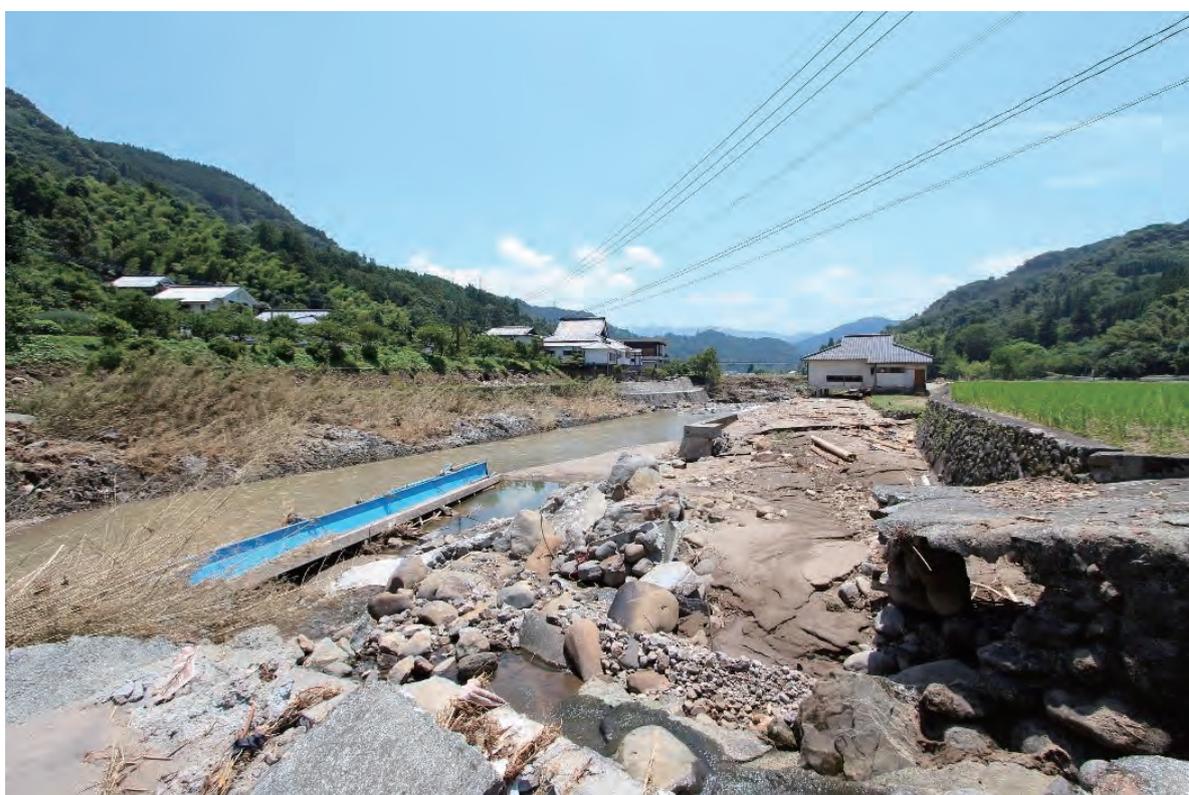
写真-2.6.12 大肥川周辺の被災状況、夜明橋橋桁の流出・護岸の損傷

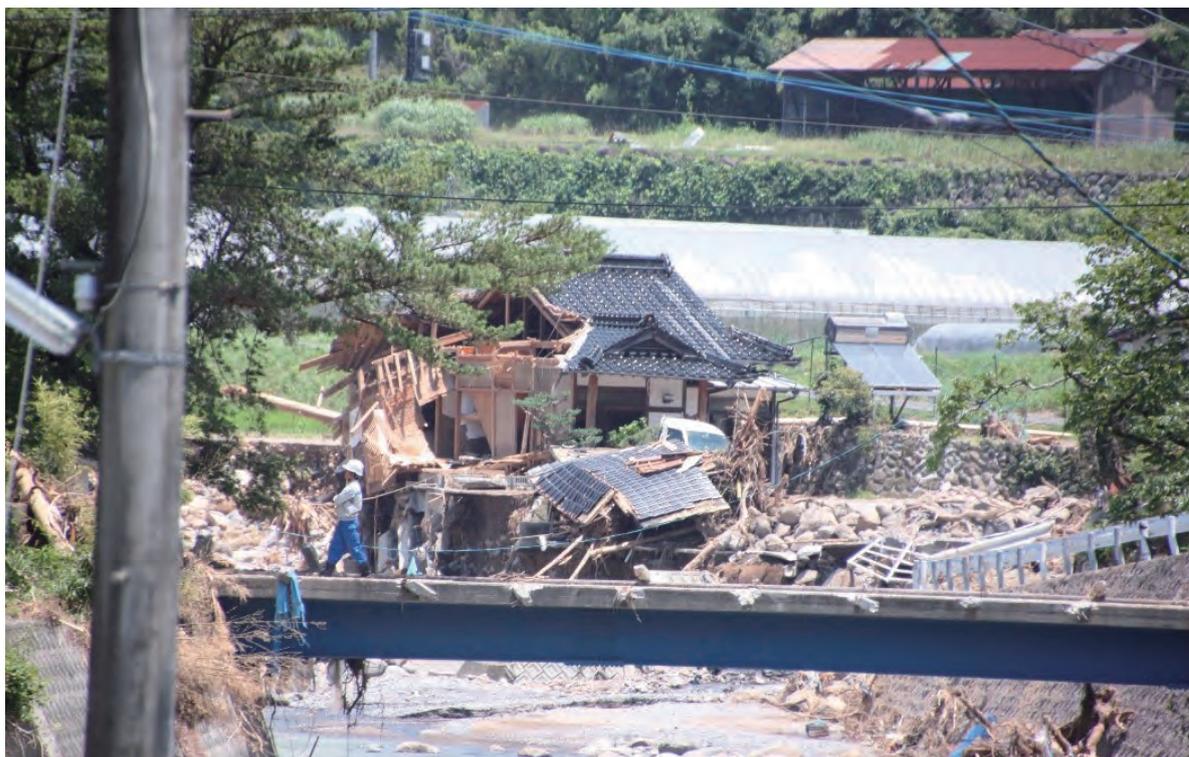
写真-2.6.13 大肥川周辺の被災状況、人家の損壊(大鶴スポーツ広場の対岸の家)

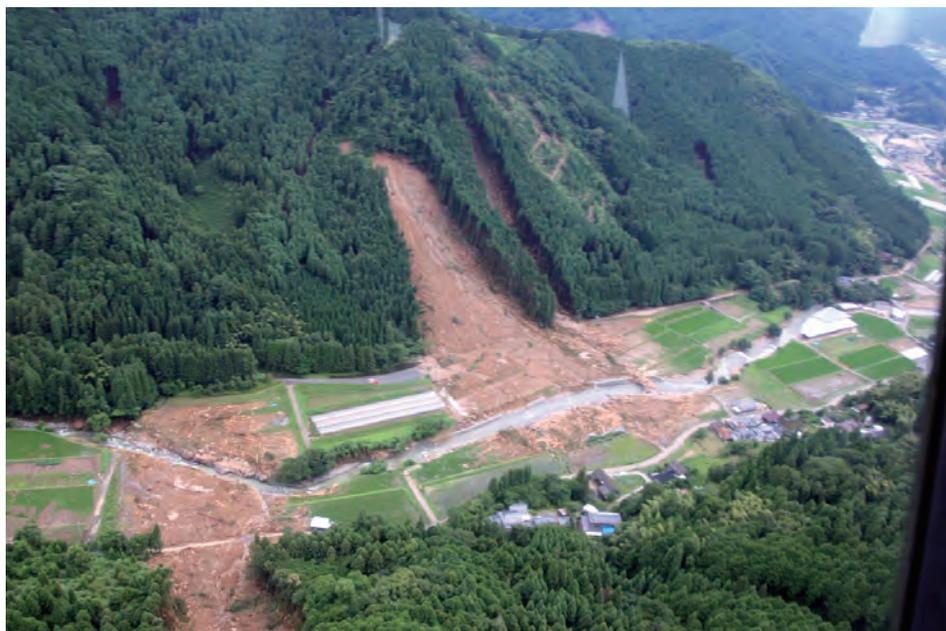
写真-2.7.2 大規模崩壊①と表層崩壊①(手前は大規模崩壊②)

- ①崩壊発生箇所は、断層及び層理面に囲まれた範囲が地下水を貯留しやすい構造を形成していた可能性がある。
- ②すべり面には崩壊の素因となるスメクタイト及びハロサイトが形成されていた。
- ③豪雨時に表面流が発生するほど地下水が貯留されたことにより土塊重量が不安定化した状態で、粘土層がすべり面となって崩壊が発生した。

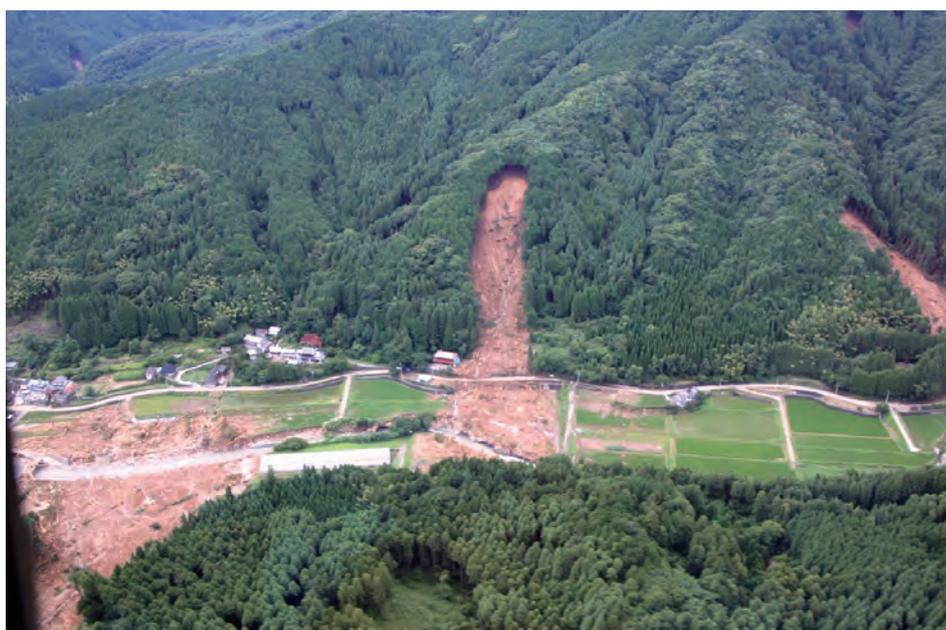
写真-2.7.3 大規模崩壊②(左手前が大規模崩壊①)

上記論文¹⁵⁾によれば、崩壊は、流れ盤構造の斜面にて、層理面上に形成されたスメクタイト及びハロサイトを含有する粘土をすべり面として発生したと推定されている。

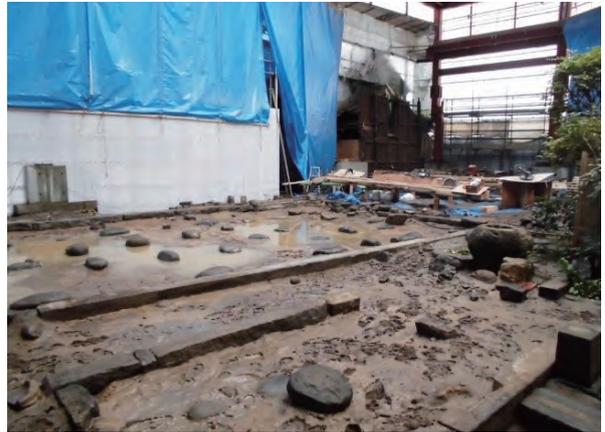
写真-2.8.4 伝建地区の被災状況4
(草野家主屋、床下浸水)

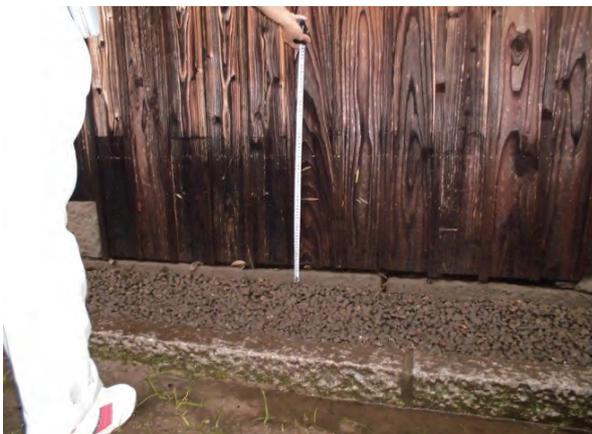
写真-2.8.5 伝建地区の被災状況5
(廣瀬家隠宅、床下浸水)

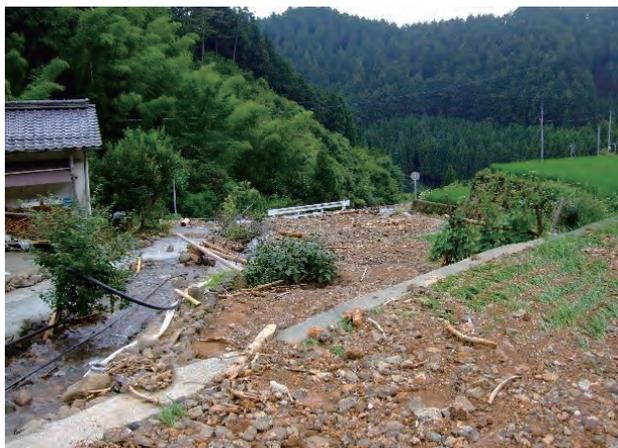
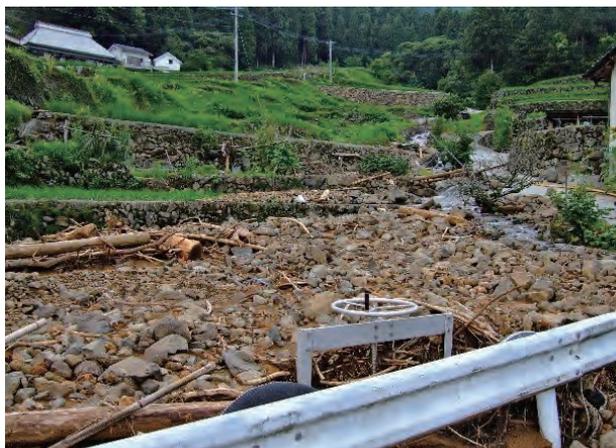
写真-2.9.1 農地への土砂の流入、堆積

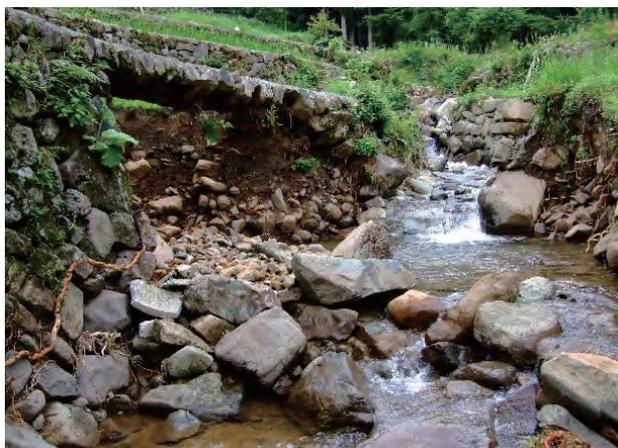
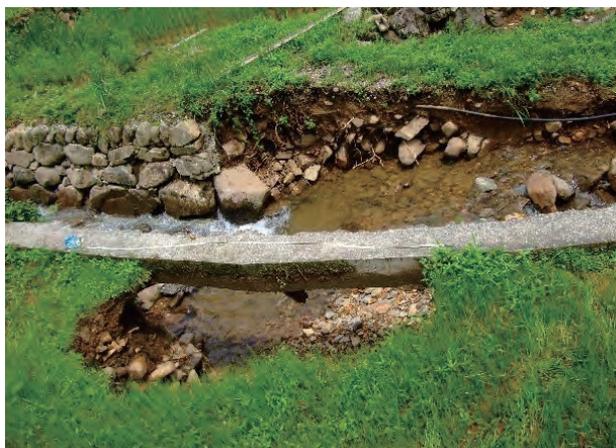
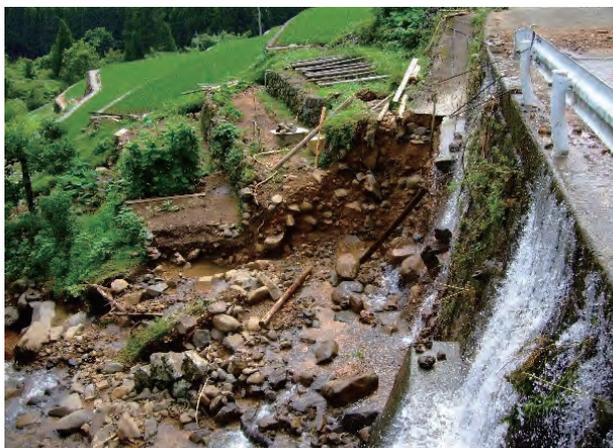
写真-2.9.2 農地、護岸の崩壊

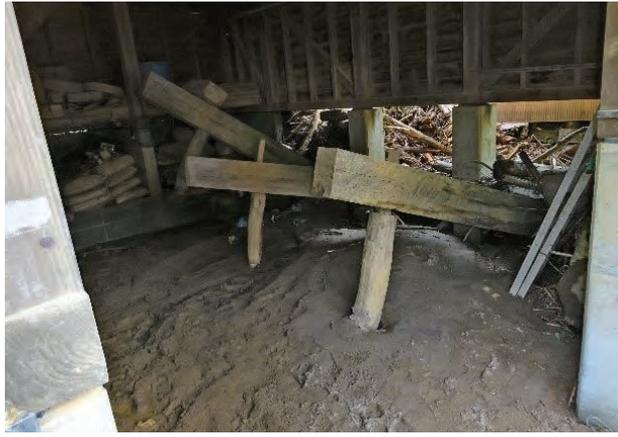
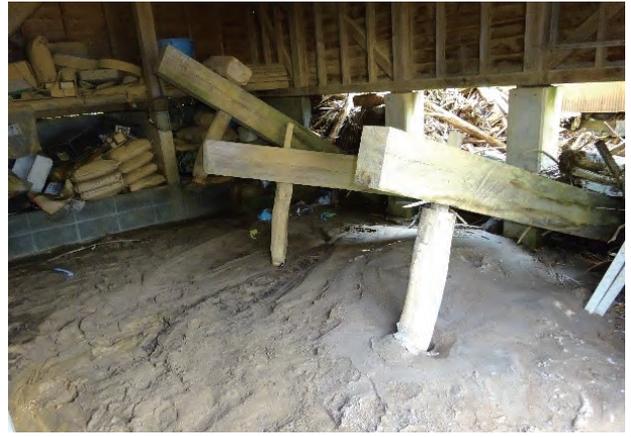
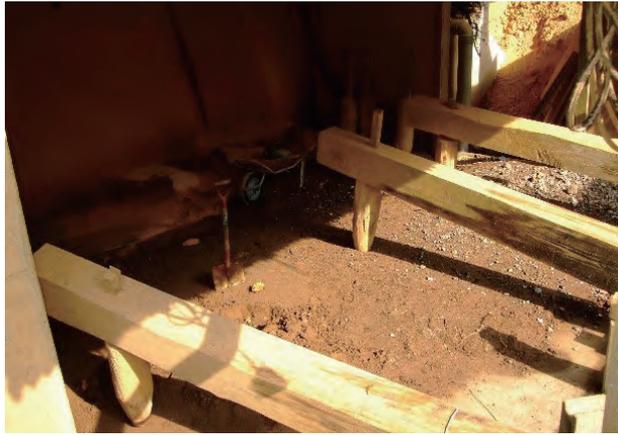
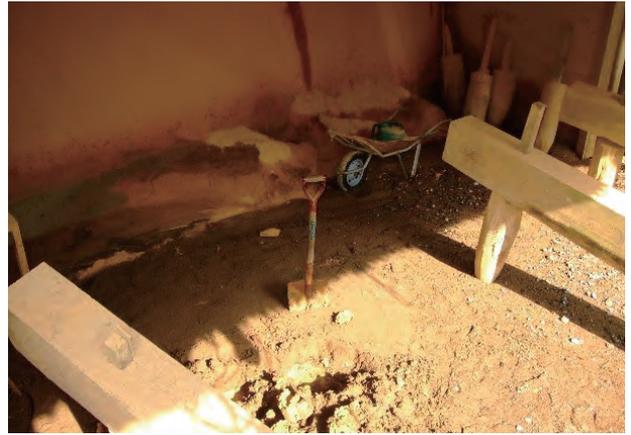
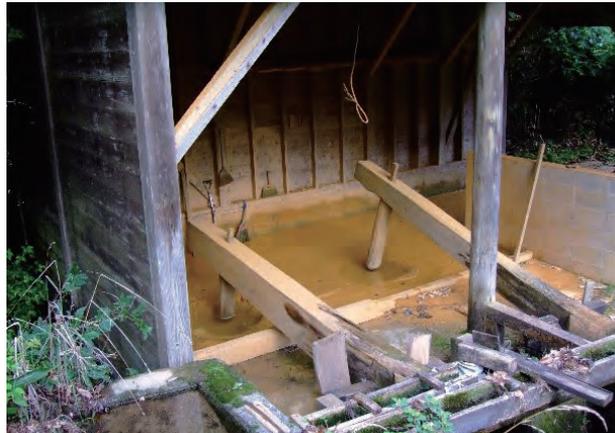
写真-2.9.3 唐臼小屋への土砂の堆積

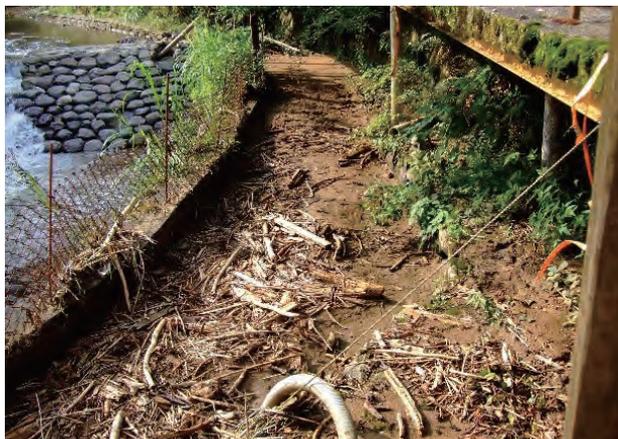
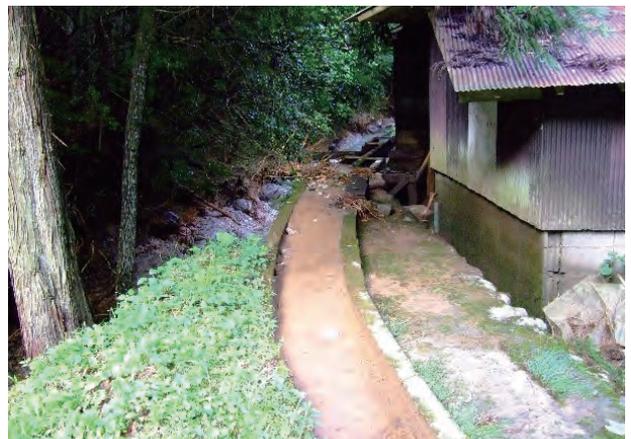
写真-2.9.4 導水路への土砂の堆積

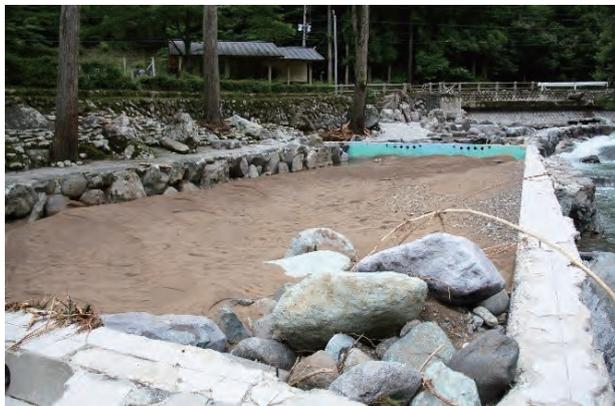
写真-2.10.1 河川自然プールへの土砂流入1

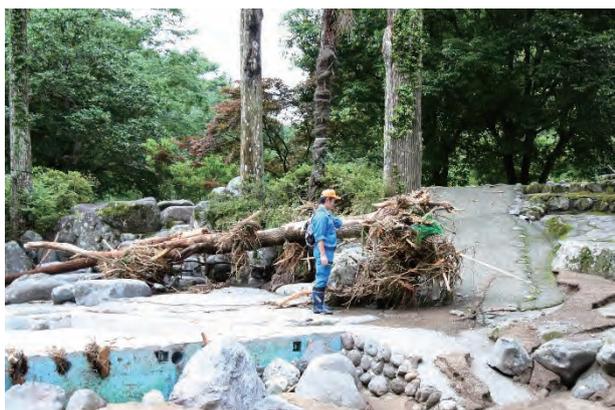
写真-2.10.3 河川自然プール近傍の倒木
