城下町遺跡 3 次(長福寺学寮跡)

発掘調査現地説明会資料

2012 年 11 月 4 日(日)
日田市教育委員会

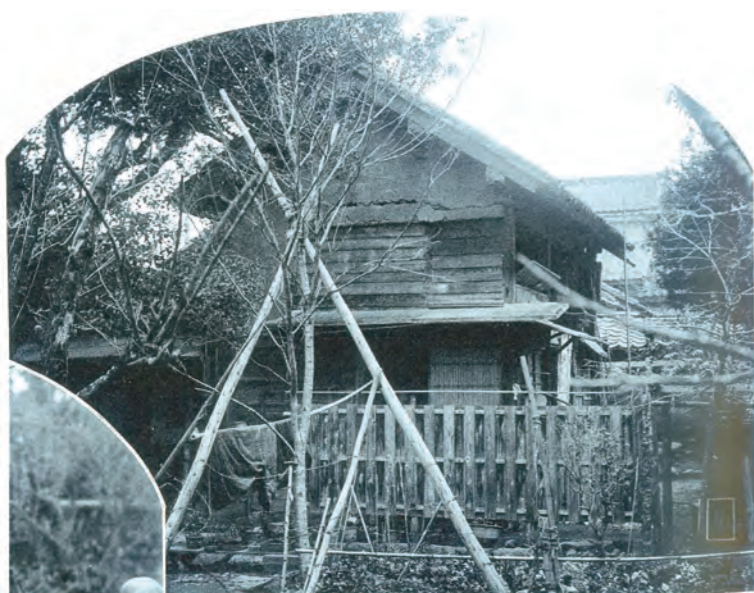
写真② 長福寺学寮古写真「咸宜園写真帖」昭和 11 年発行

昭和 18 年に愛児園の園舎を新築するために長福寺学寮は解体されましたが、この長福寺学寮と伝えられている建物写真(写真②と③)が残っています。2つの写真の建物は、梁行き2間、桁行き3間の土蔵造りの建築物とみられ、南側と東側に窓があったことがわかります。

こうした古写真を参考にすれば、今回の礎石建物Bが長福寺学寮跡の可能性が高いと考えられます。
