## 第2章 被害の概要

### 2.1 被害の概要

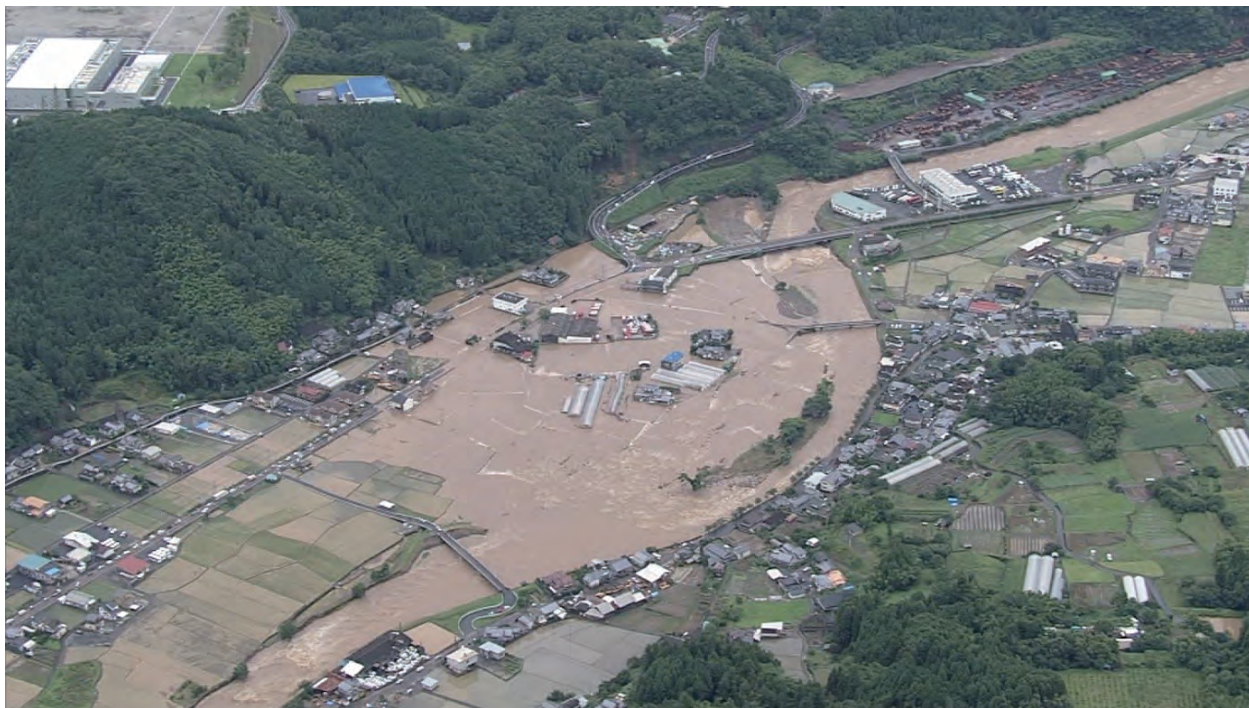
写真－2.1.1 花月川の浸水状況(上流部・藤山町周辺)

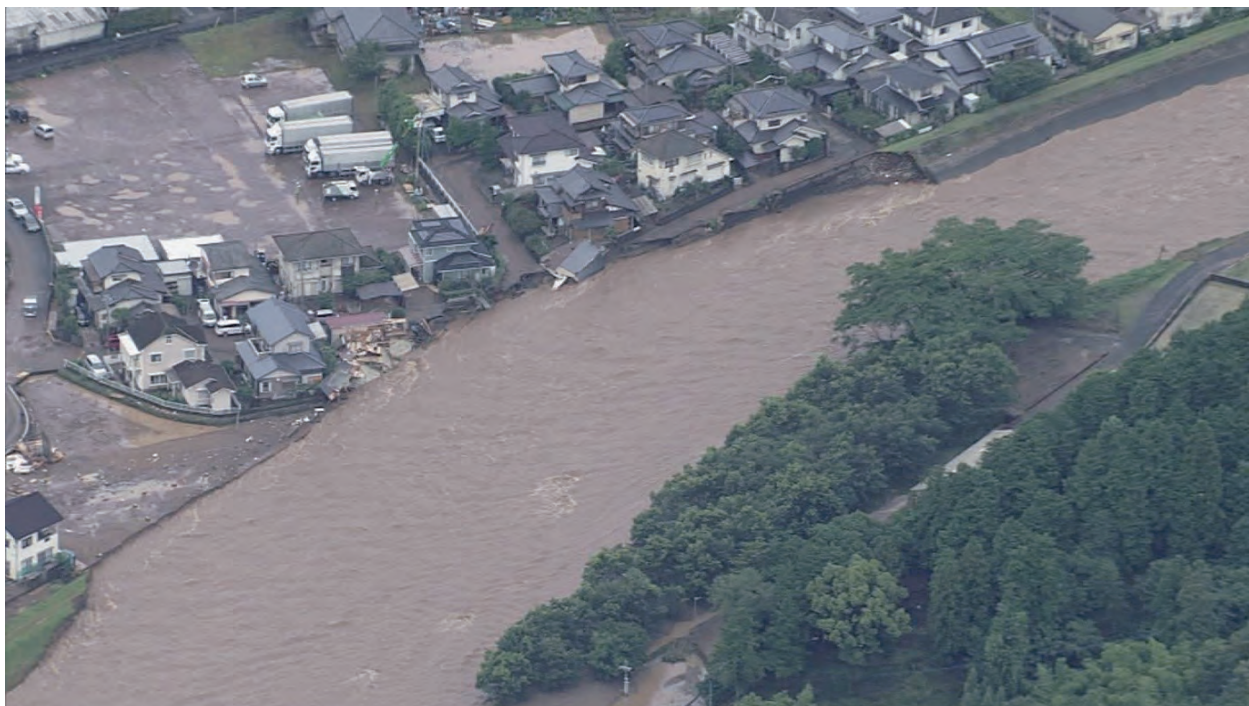
写真－2.1.2 花月川の堤防決壊状況(右岸・清水町)

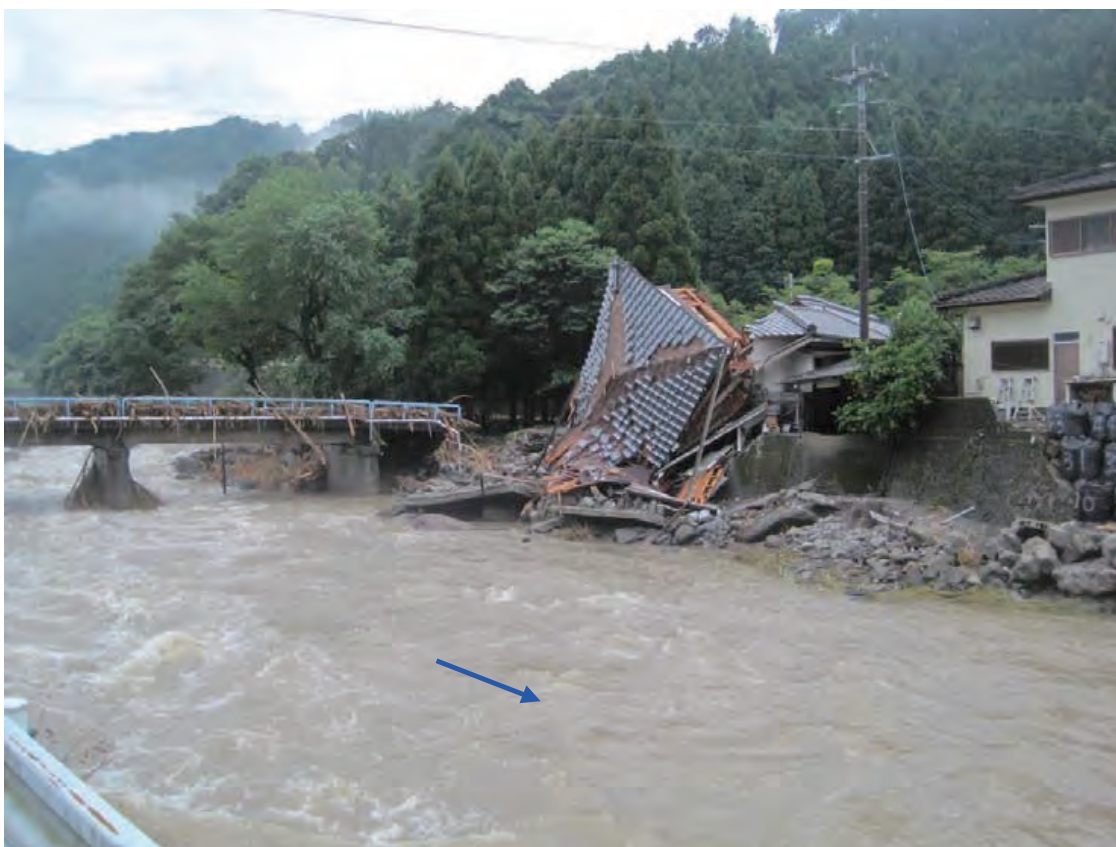
写真－2.3.1 花月川沿いの住家被害(大字花月・秋原橋付近)<sup>3)</sup>

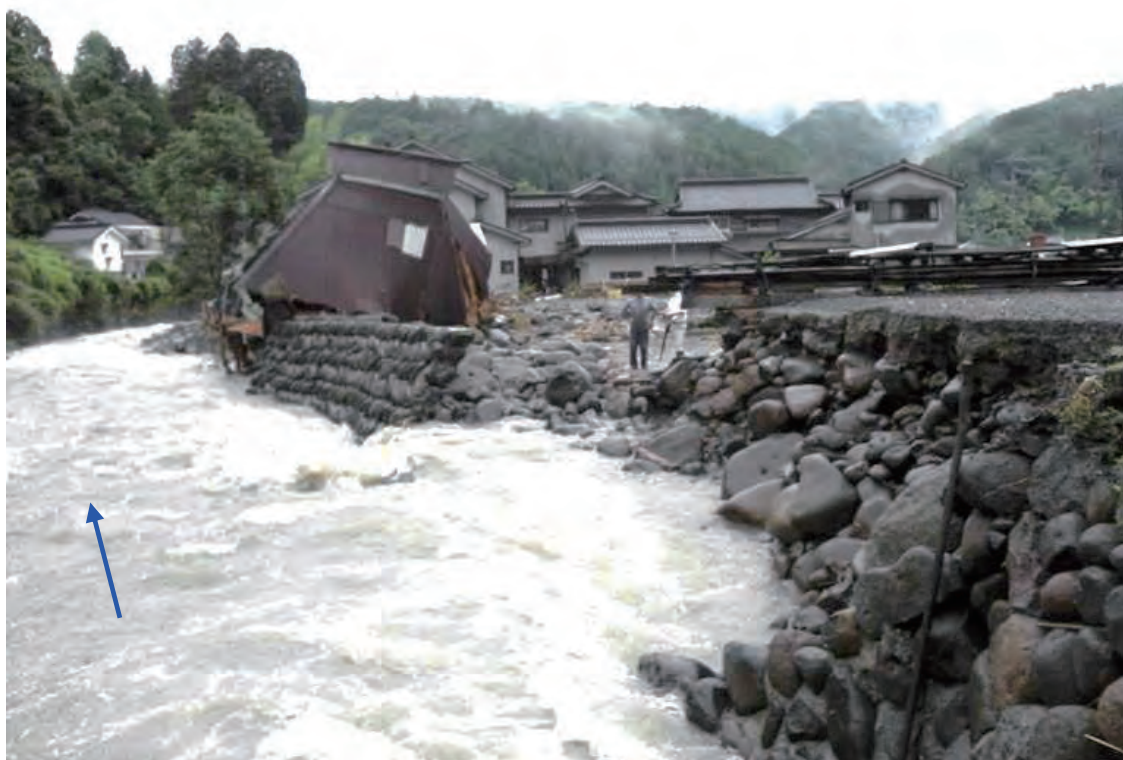
写真－2.3.2 熊尾川の護岸被害と住家被害<sup>3)</sup>

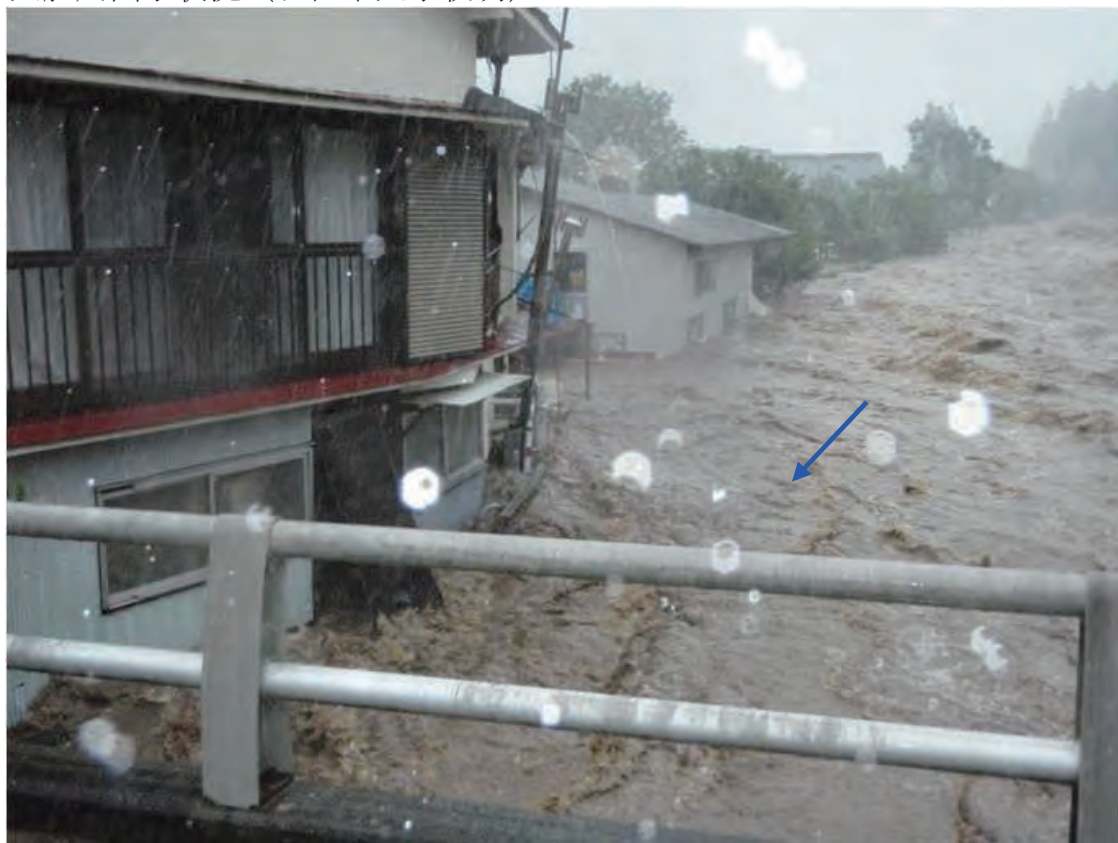
写真－2.3.3 大肥川沿いの人家への浸水(夜明橋より)<sup>3)</sup>

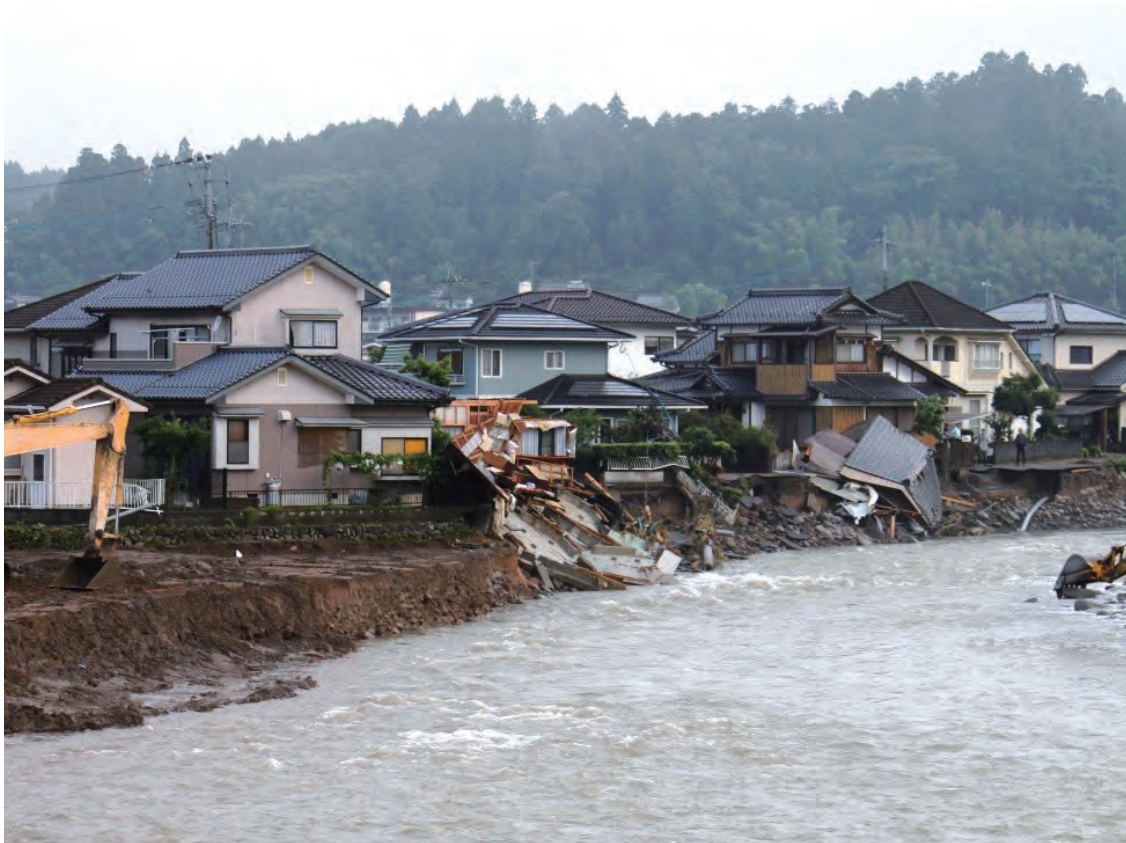
写真－2.3.4 住吉地区の住家被害

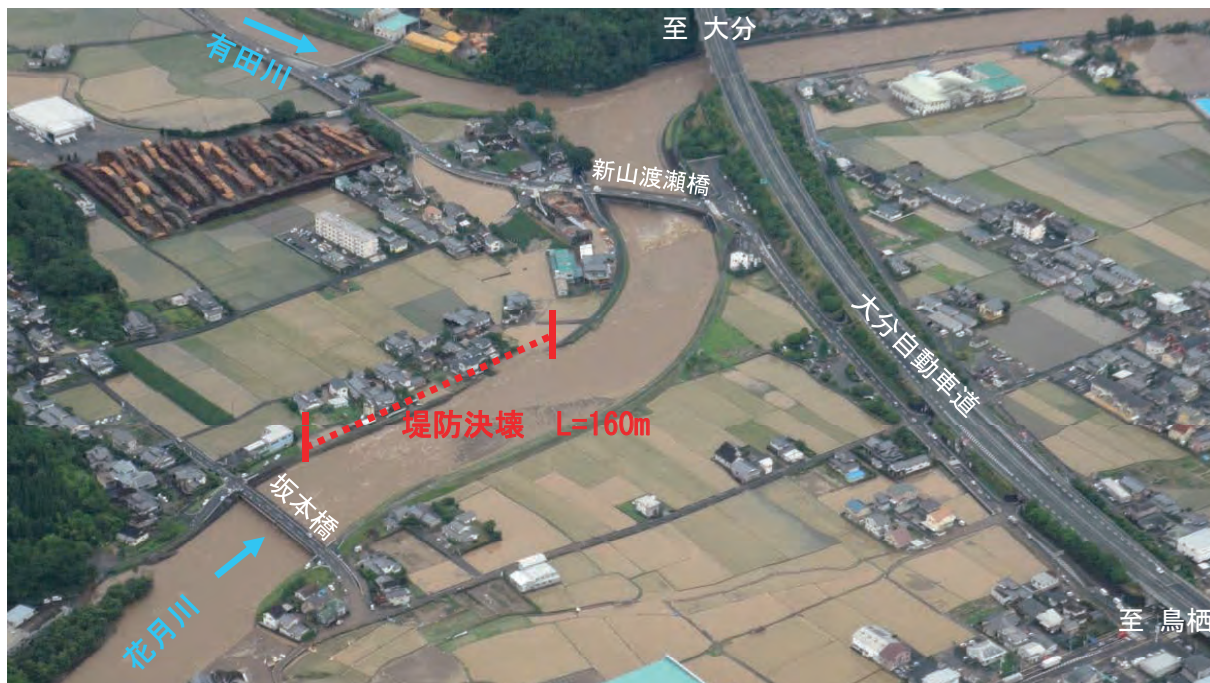
日田市西有田地区(花月川左岸 5K800付近) 堤防決壊状況

写真-2.4.1 花月川左岸西有田地区(5K800付近)の堤防決壊状況<sup>2)</sup>

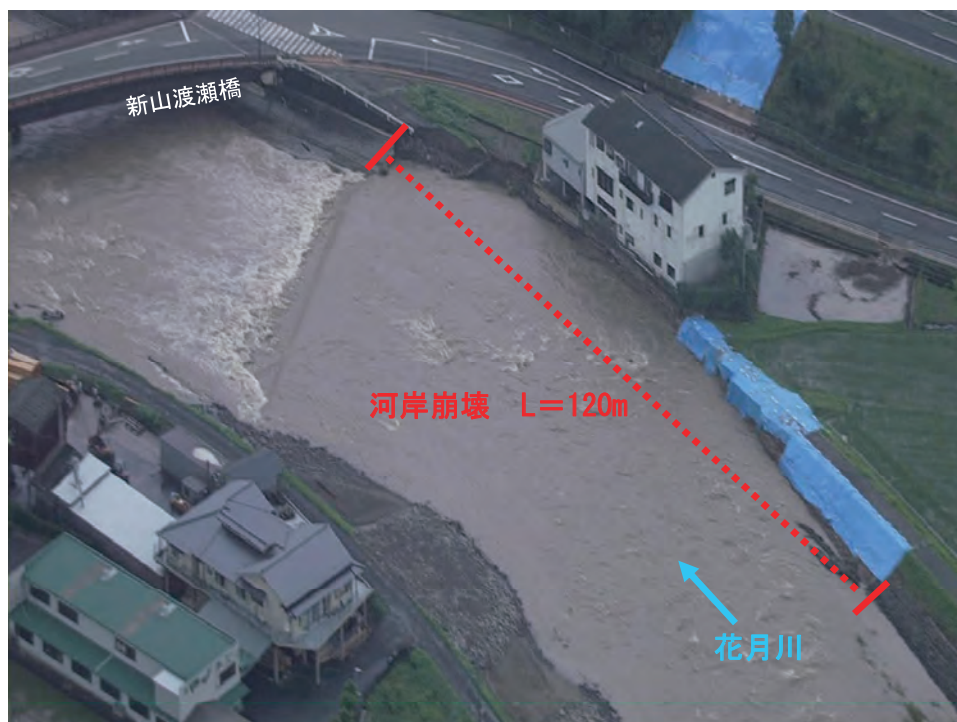
日田市西有田地区(花月川右岸 5K400付近) 河岸崩壊状況

写真－2.4.6 花月川右岸西有田地区(5K400付近)の河岸崩壊状況(崩壊は上手町、対岸は坂井町)<sup>2)</sup>

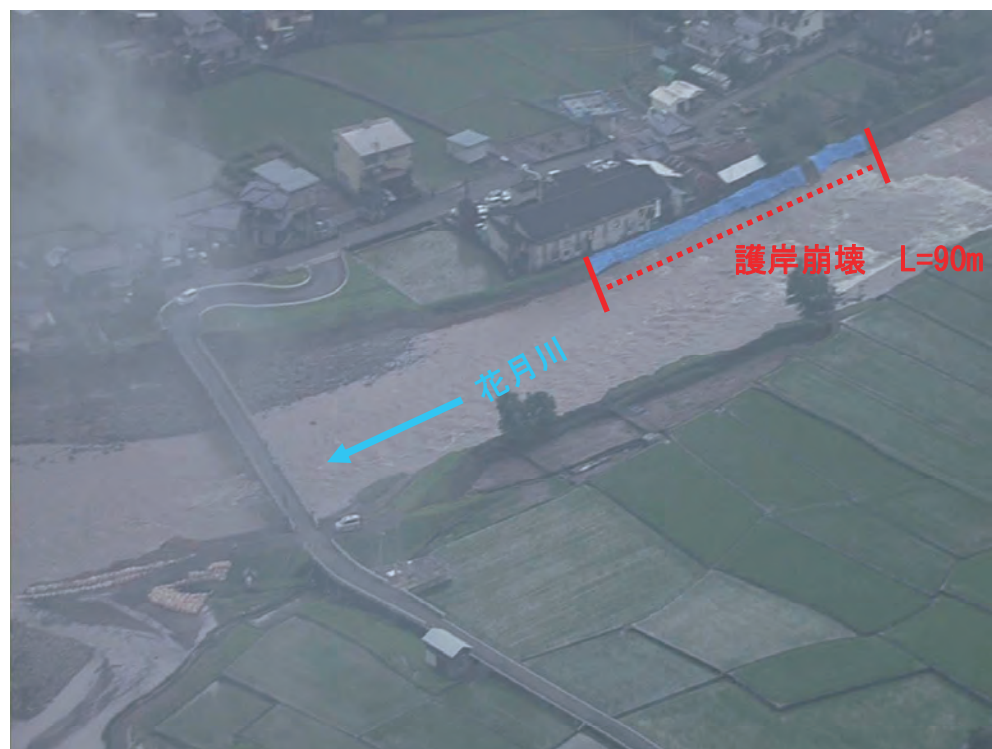
日田市三花地区(花月川 右岸8K100付近) 護岸崩壊状況

写真－2.4.9 花月川右岸三花地区(8K100付近)の護岸崩壊状況(財津町、地藏元橋上流)<sup>2)</sup>

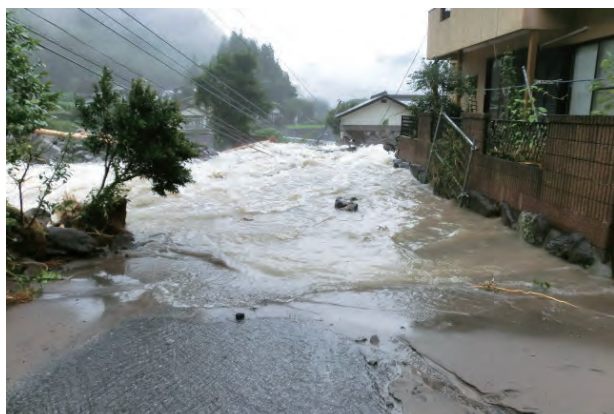
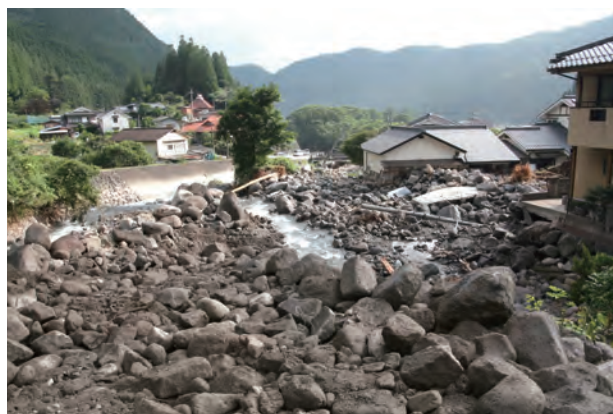
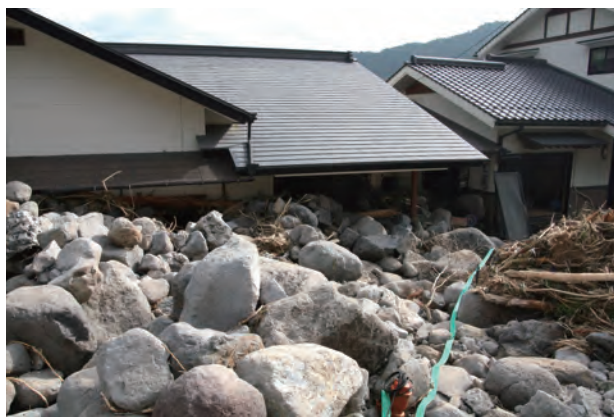
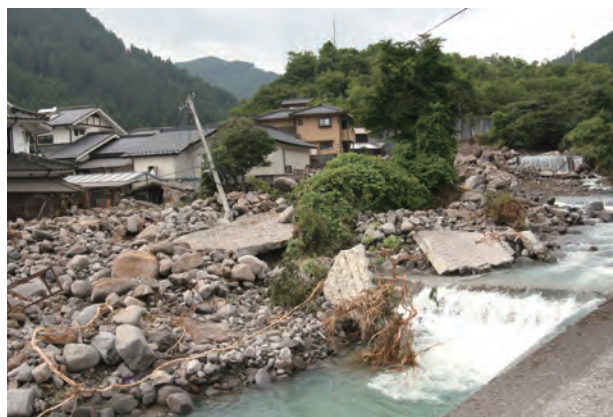
吾々路川を流下した土石流は、上流では林道に、また日田市西大山地区の吾々路川と赤石川の合流点では直上の右岸側が破堤して住宅地へと溢れ出した。土砂は国道 212 号線に達し、7 月 14 日の通行止めの原因となった。（付近の国道の全面開通は 7 月 31 日）。この土石流により、人的被害は免れたものの、家屋、道路・林道の損壊があった。

写真－2.5.1 吾々路川の土石流被害の状況

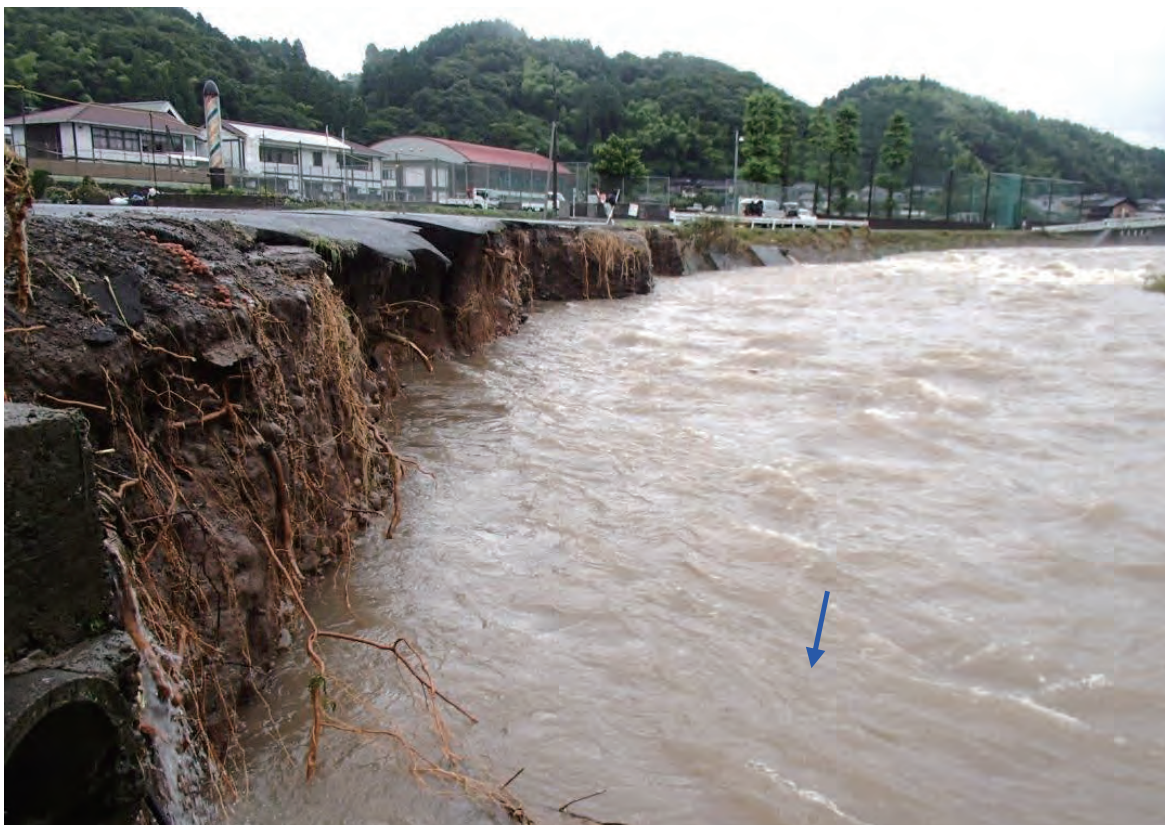
写真－2.6.2 有田川の被災状況(東有田中学校付近)<sup>3)</sup>

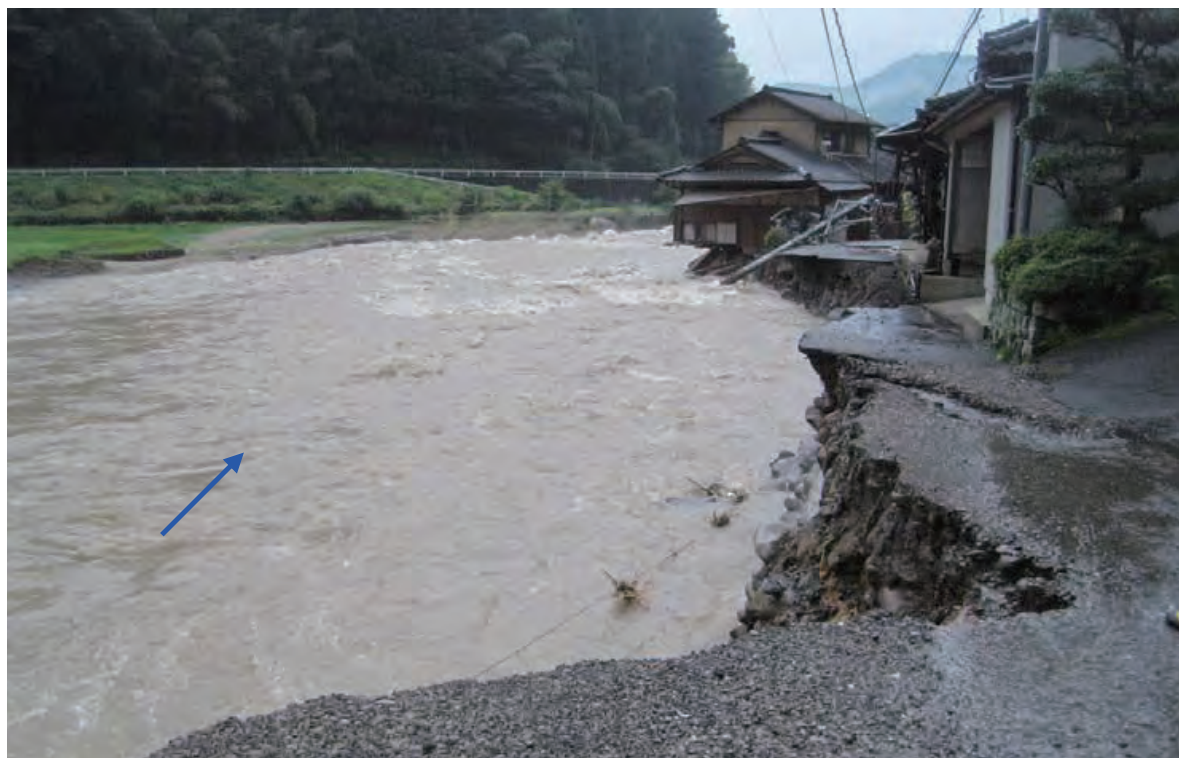
写真－2.6.6 小野川の被災状況(柳野)<sup>3)</sup>

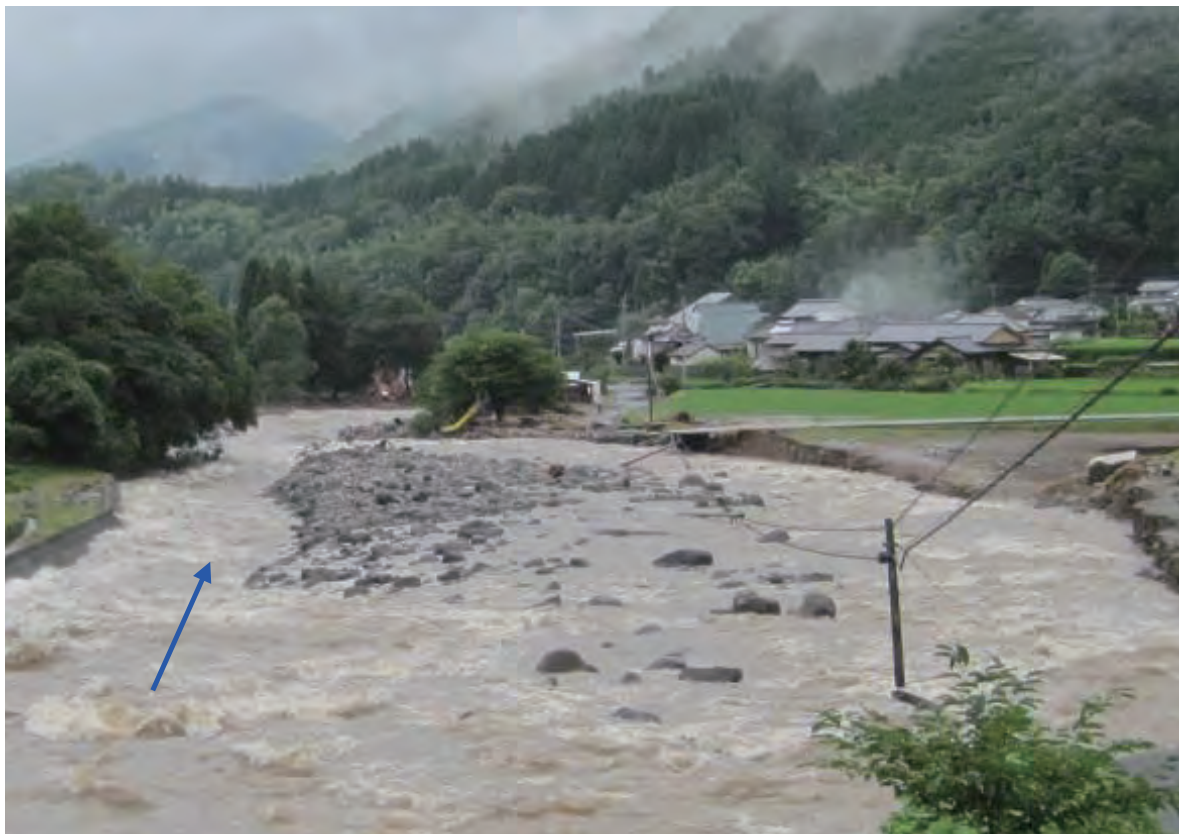
写真－2.6.7 花月川(大分県管理区間)の被災状況(秋原町)<sup>3)</sup>

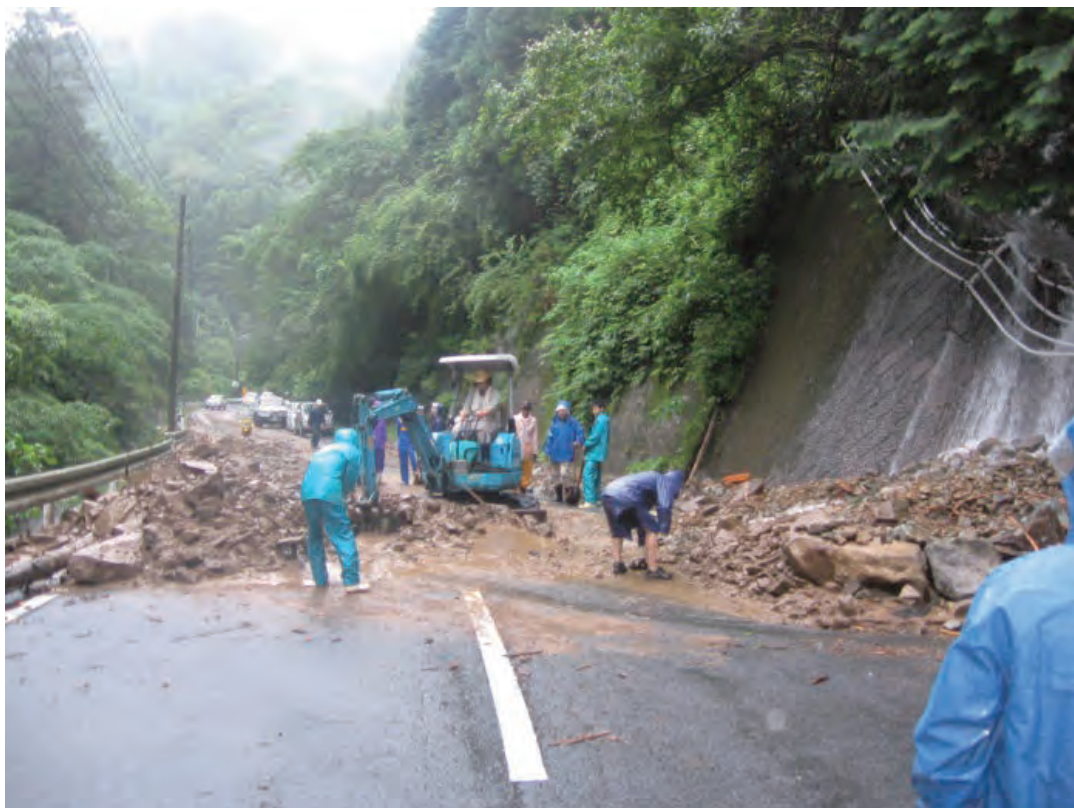
写真－2.7.5 県道宝珠山日田線の被災状況(大字小野)<sup>3)</sup>

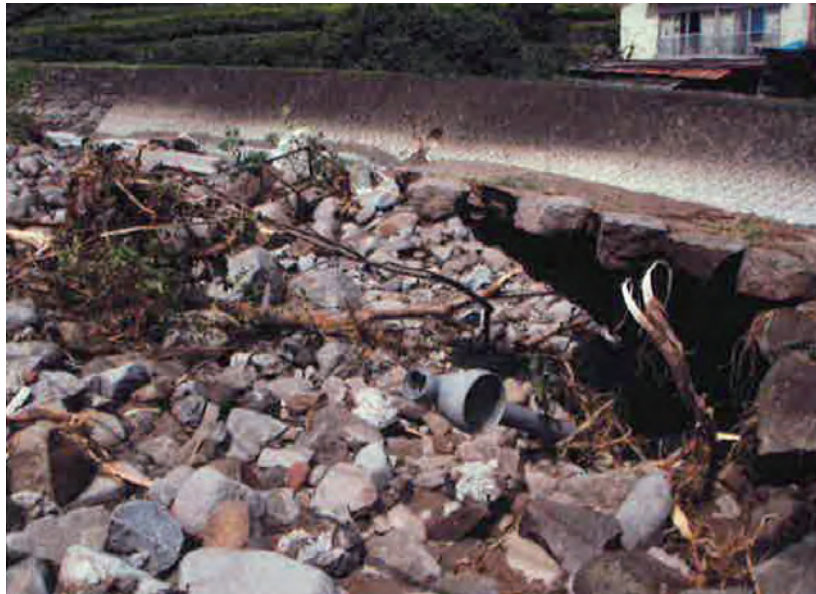
・大山町錦打地区下水道管流失

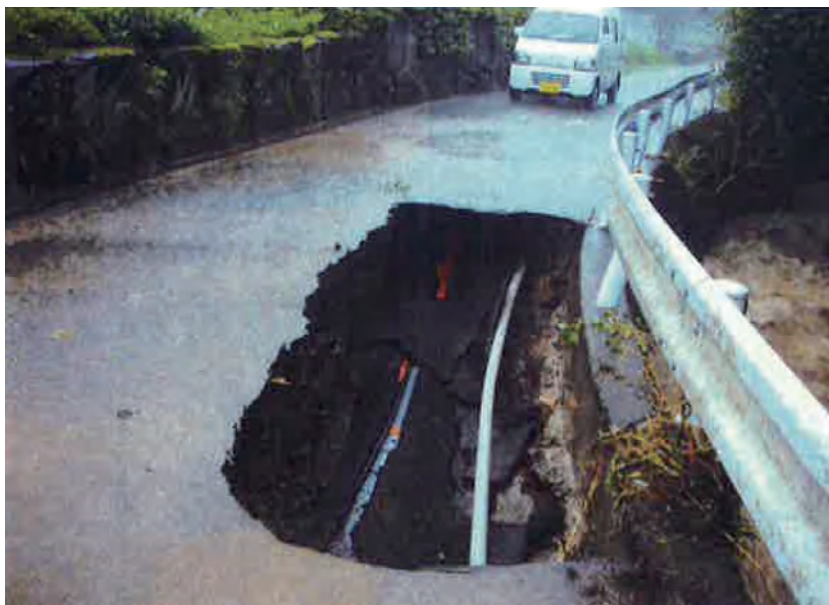
・大肥町白岩地区道路陥没による下水道管破損

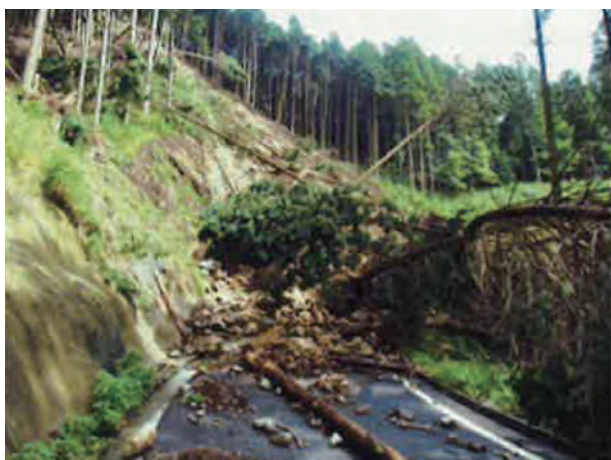
・小野地区（林道岳滅鬼線 起点8.0km付近）

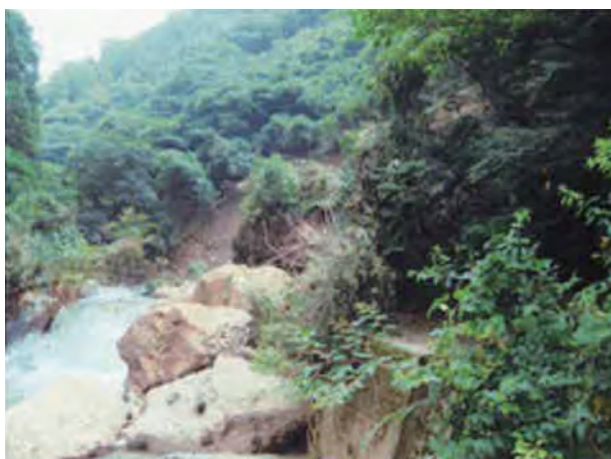
・三花地区（林道花月線 起点10km付近）

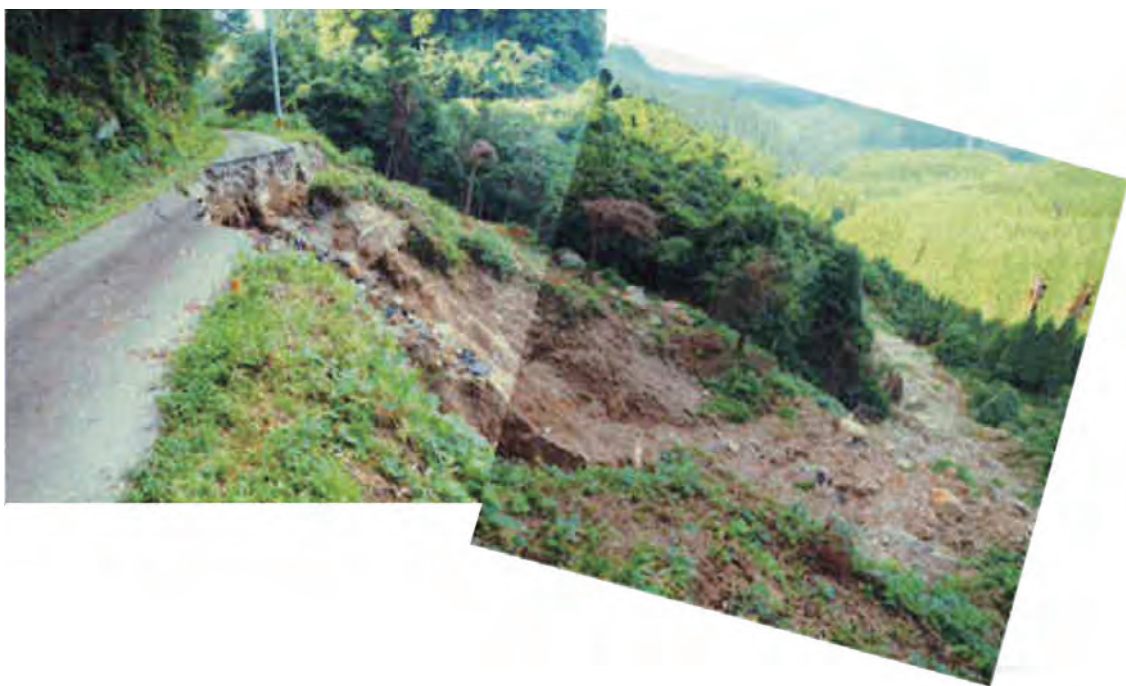
・大山町（林道竹ノ迫線 起点0.7km付近）
