第5章 復旧と復興へ向けて

5.1 社会資本の復旧・復興

5.1.2 花月川（国管理）の復旧・復興³⁾

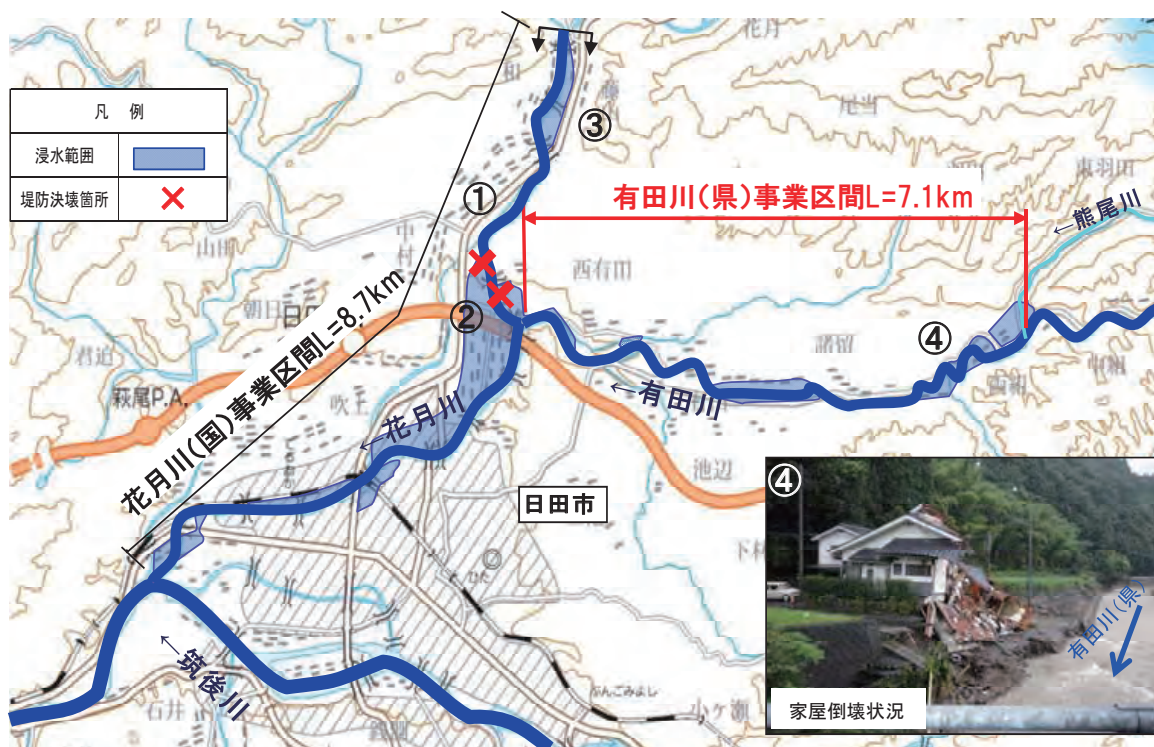
4) 有田川の激甚災害対策特別緊急事業²⁾

筑後川水系花月川及び支川の有田川では、7月3日及び14日の梅雨前線豪雨により観測史上最高の水位を記録する洪水が発生した。

7月3日には、花月川及び有田川の沿川において、堤防からの越水や堤防決壊等により835戸の家屋が浸水する甚大な被害が発生したため、有田川において、国管理の花月川と一体的に採択された河川激甚災害対策特別緊急事業により河道掘削、築堤及び横断工作物の改築等を実施する。

工事概要：河道掘削、築堤、護岸、橋梁改良、堰改築等

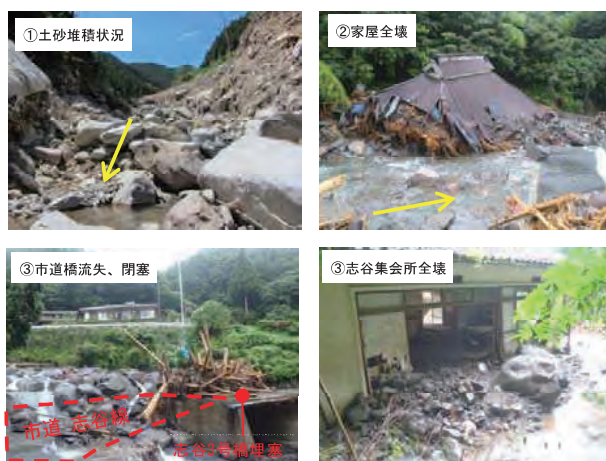
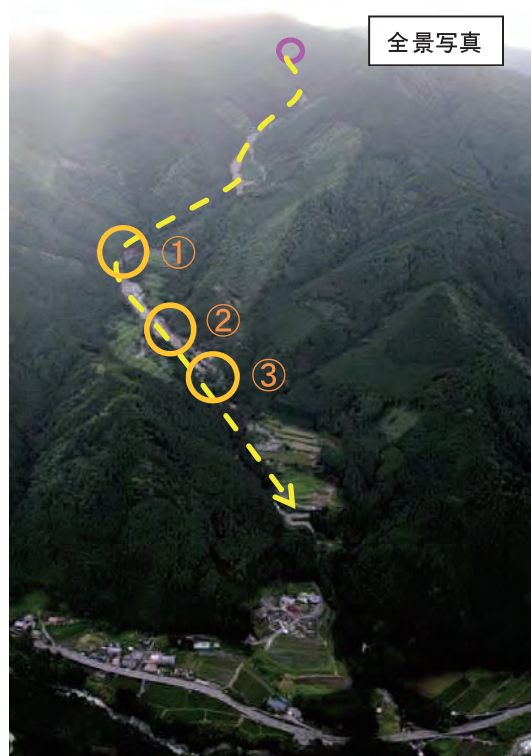
5) 志谷川災害関連緊急砂防事業²⁾

平成24年7月11日から14日にかけての梅雨前線豪雨により、最大時間雨量88mm、最大日雨量459mmの集中豪雨をうけ、志谷川で土石流が発生した。人家1戸と志谷集会所が全壊する被害が生じた。災害関連緊急砂防事業で砂防堰堤2基を設置するとともに、特定緊急砂防事業にて砂防堰堤1基および溪流保全工を実施する。

工事概要：砂防堰堤2基

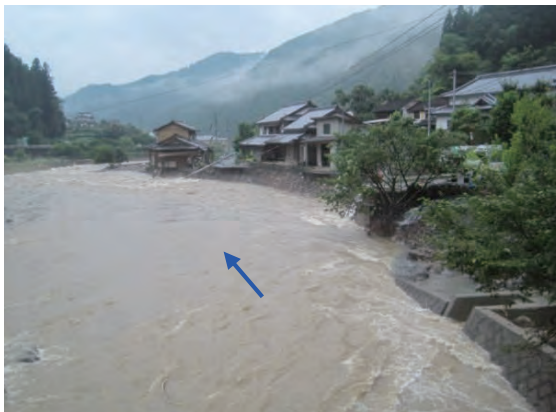
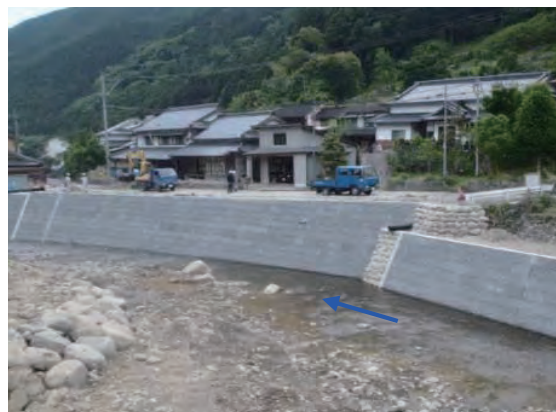
写真-5.1.1 日田土木事務所管内の復旧前後の写真

小野川 (日田市大字小野)

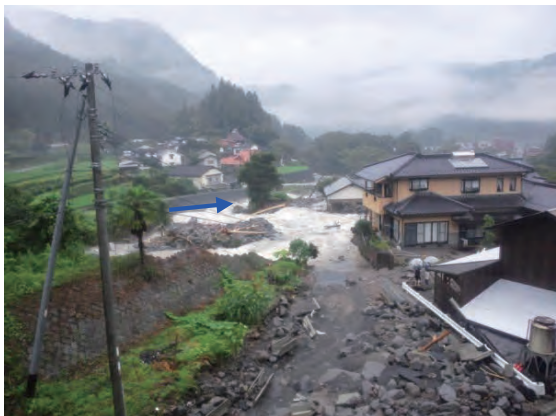
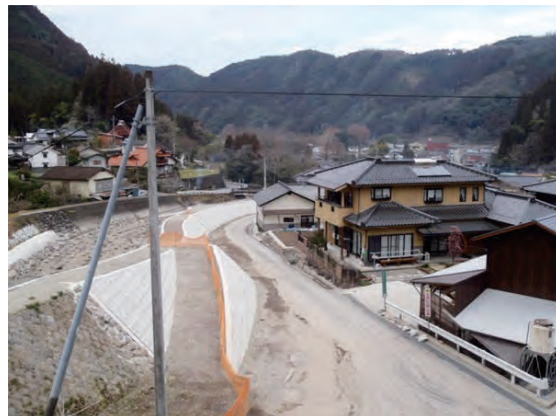
吾々路川 (日田市大山町西大山)

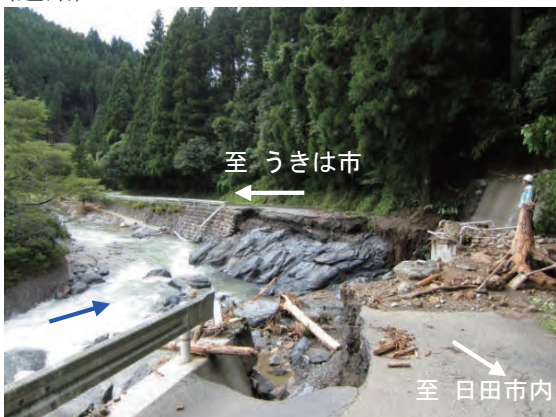
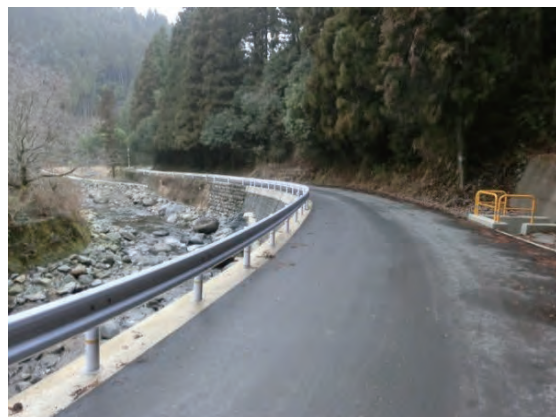
朝田日田線 (日田市前津江村大字柚木)

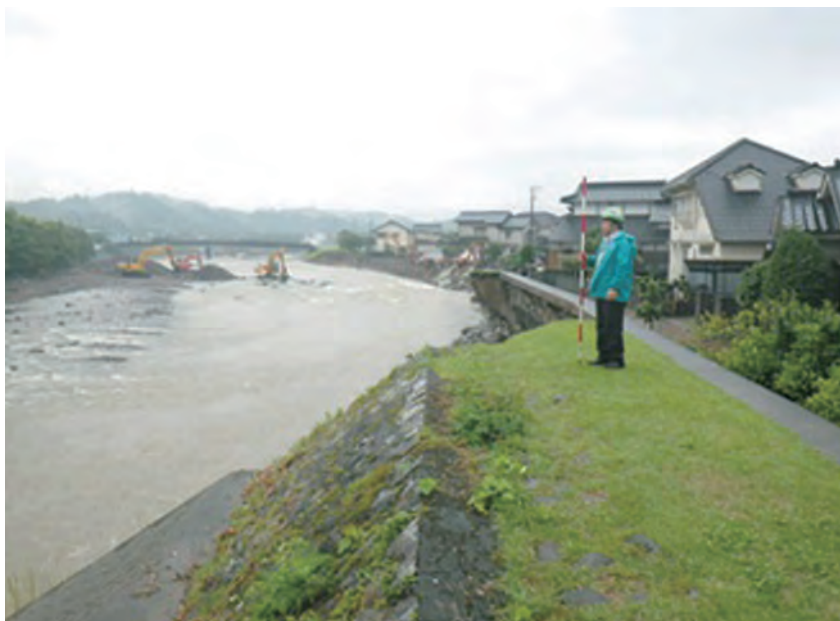
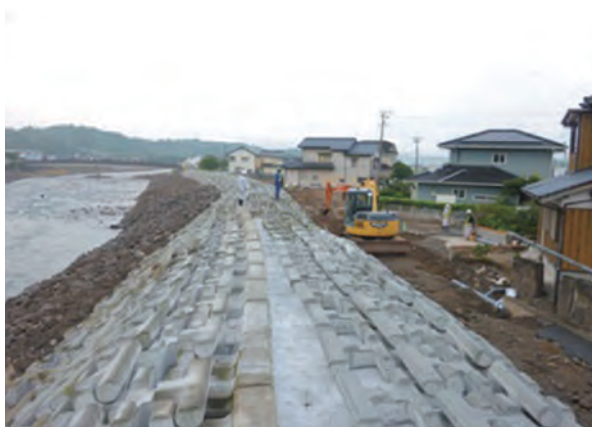
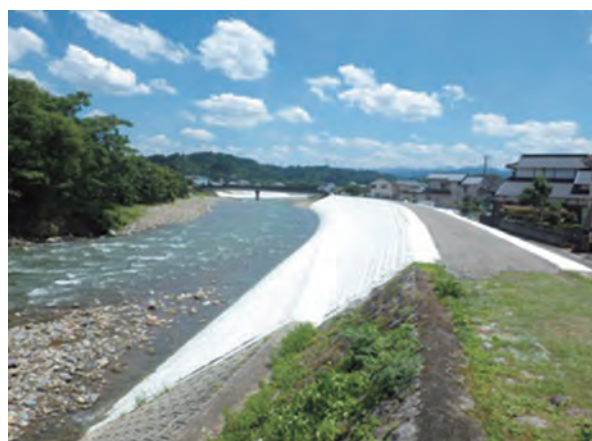
写真－5.1.2 花月川(6k200付近、緊急災箇所)の復旧前後の写真³⁾

○花月川 6k200 付近

・7月4日被災直後

・7月13日緊急災完了直後

・平成25年7月13日本復旧工事完了後

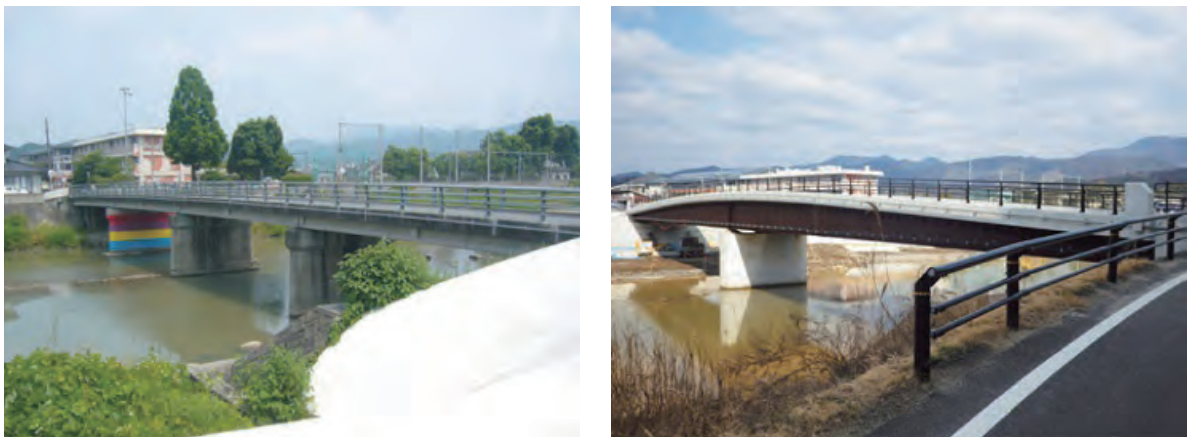
写真-5.1.4 夕田橋の架け替え⁴⁾

横断工作物の改築については、3日の出水において橋梁の桁下高、橋脚の経間長の不足を因とする流木塵芥の引っかかりや固定堰による堰上げによる溢水被害が発生していることから、夕田橋の架け替え、城内頭首工の可動堰化、光岡頭首工のポンプ取水切り換えによる堰堤部の撤去などが実施され、洪水時における円滑な流下を図られた。

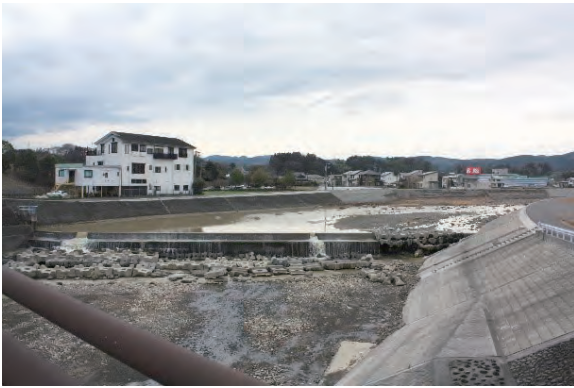
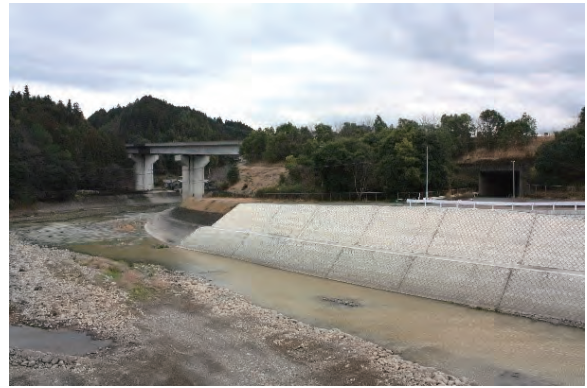
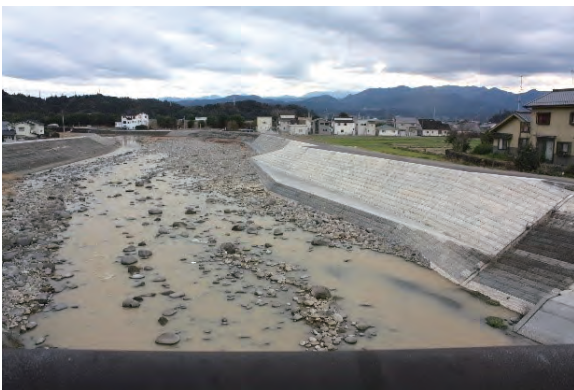
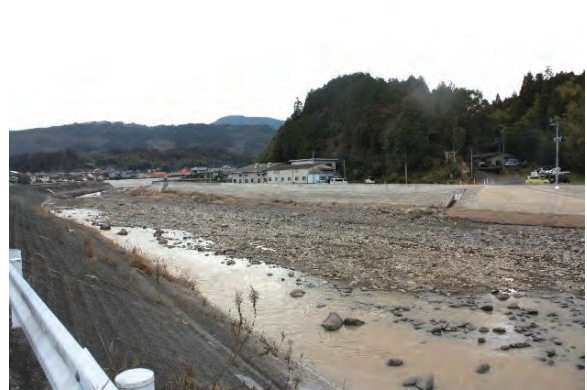
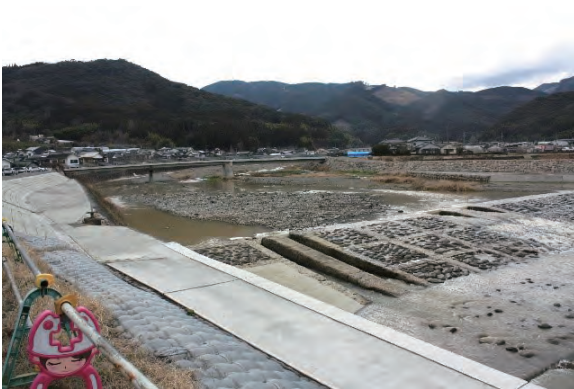
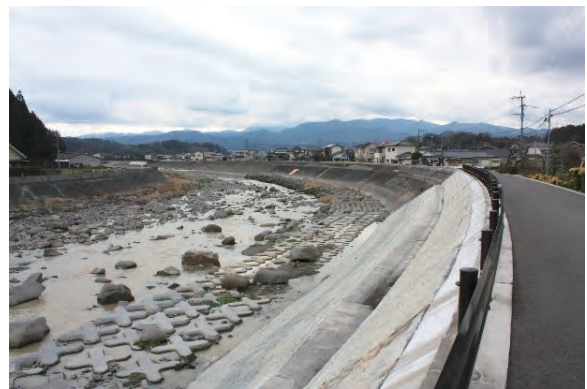
写真-5.1.5 花月川の最近の状況(令和2年1月24日時点)

以下に花月川の最近の状況を幾つかの写真で示す（令和2年1月24日撮影）。

・新山渡瀬橋より上流を見る

・新山渡瀬橋より下流を見る

・坂本橋より下流を見る

・坂本橋より上流を見る

・財津橋より上流を見る

・髪永井堰下流付近(手前が右岸)
