## 1.2 豪雨の実態

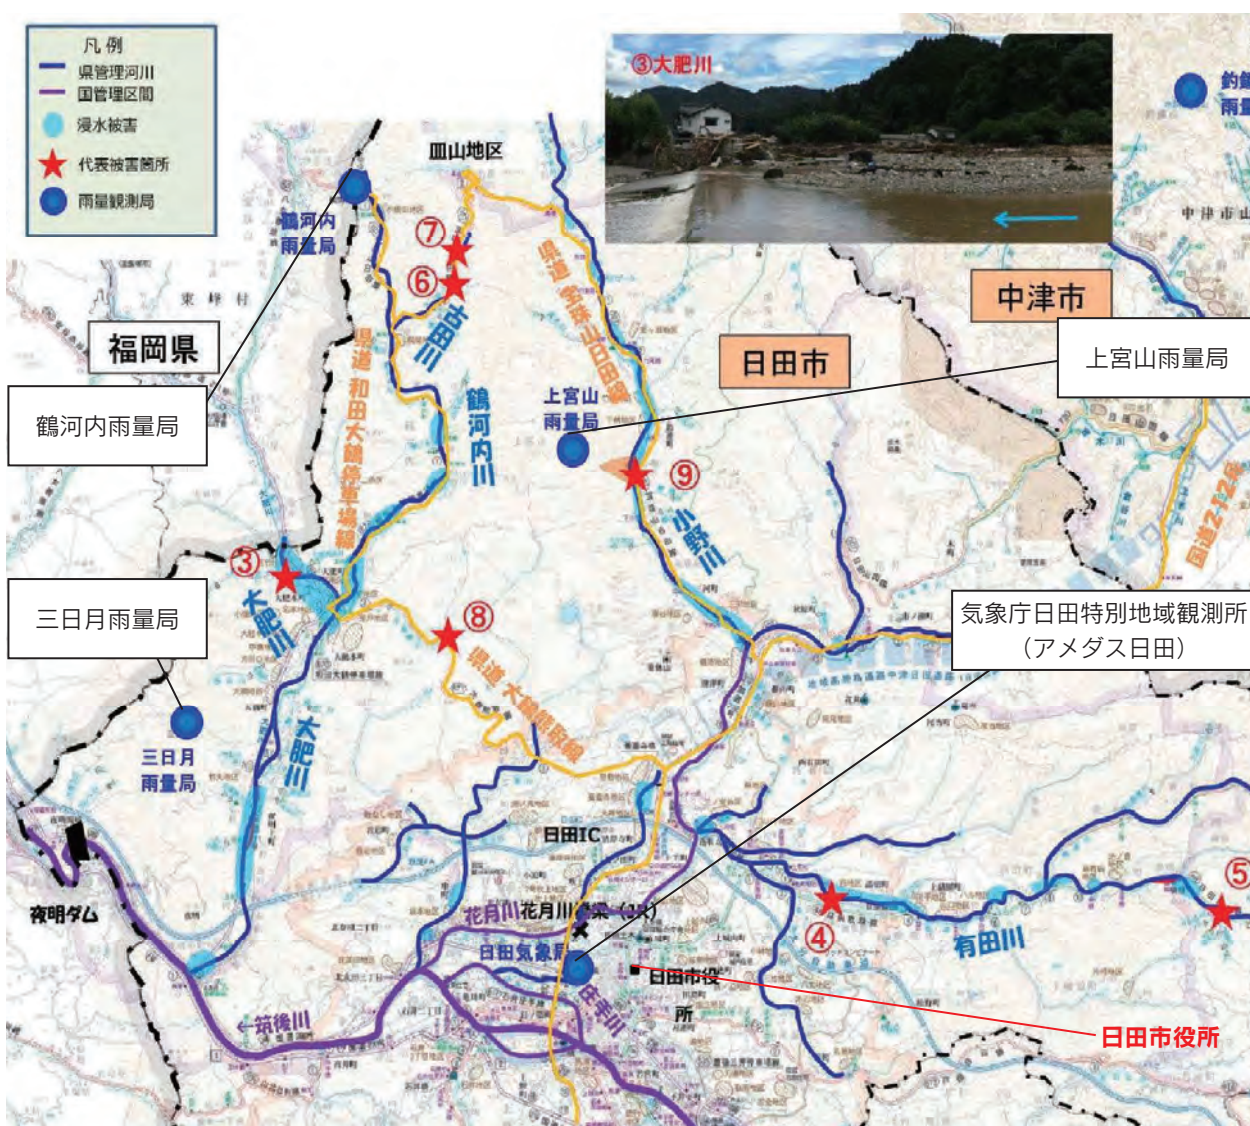
図-1.2.1 日田市の内、被害の大きかった地域にある雨量観測所<sup>4)</sup>（●印）

降水量は、気象庁の他、国土交通省や大分県においても観測されている。日田市内で被害の大きかった地域の雨量局（雨量のみの観測所を雨量局又は雨量観測局、雨量観測所と呼んでいる）等の位置図を図-1.2.1<sup>4)</sup>に示す。

日田市役所近傍のアメダス日田は、盆地地形の中心部分に位置しているが、国土交通省の鶴河内雨量局や大分県の上宮山雨量局は、標高が高い場所に位置している。

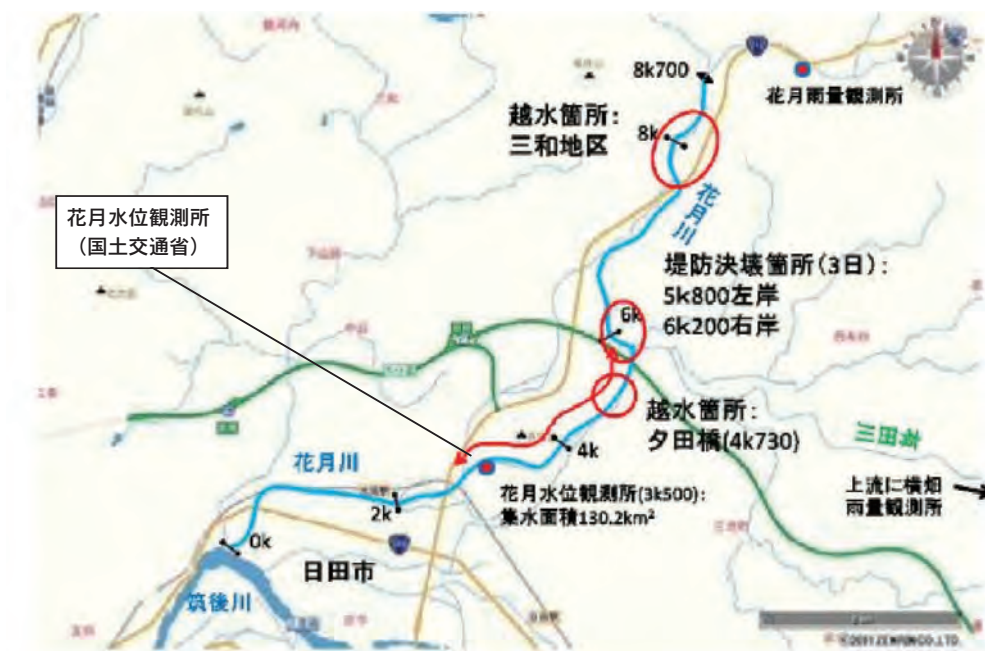
図－1.4.2 花月川及び水位観測所の位置<sup>5)</sup>

今回の豪雨で倒壊した久大本線の鉄道橋（花月川橋梁）のすぐ上流には、国土交通省の水位観測所がある（図－1.4.2）。河川水位以外の様々な情報も加えて、当時の河川水位の状況を図－1.4.3に示す。平成24年豪雨時の詳細データは後述するが、それを上回り、既往最高の水位、4.53m（水位標のゼロ点高（標高80.5m）よりの高さ）が観測された。

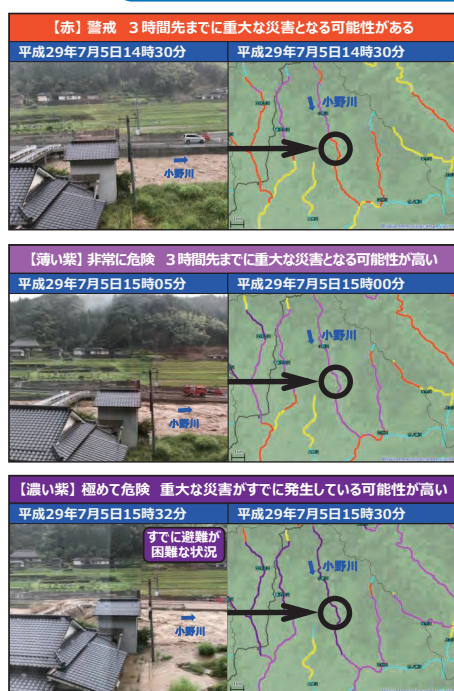
### 洪水警報の危険度分布(平成29年7月5日日田市の状況)

増水しているものの、まだ川はあふれていません。  
危険度分布では、水位が上昇して3時間先までに重大な洪水災害となる**可能性がある**ことを示す**赤色**が出現しています。

さらに増水しているものの、橋の高さまでは達しておらず、家屋の周囲の草むらもまだ浸水していません。  
しかし、危険度分布では**薄い紫色**が出現しており、引き続き水位が上昇して3時間先までに重大な洪水災害となる**可能性が高い**状況です。

わずか30分で急激な増水・氾濫が発生。  
激流が橋に打ちつけ、家屋の周囲の草むらも浸水し、すでに逃げ道をふさがれて**避難が困難**な状況です。  
危険度分布でも、重大な災害が**すでに発生**している可能性が高い**濃い紫色**が出現しています。

※ 写真は日田市職員提供。危険度分布の地図中の丸印は写真撮影地点。
