# 第1章 気象・河川水位の概要

## 1.1 平成24年7月九州北部豪雨の概況

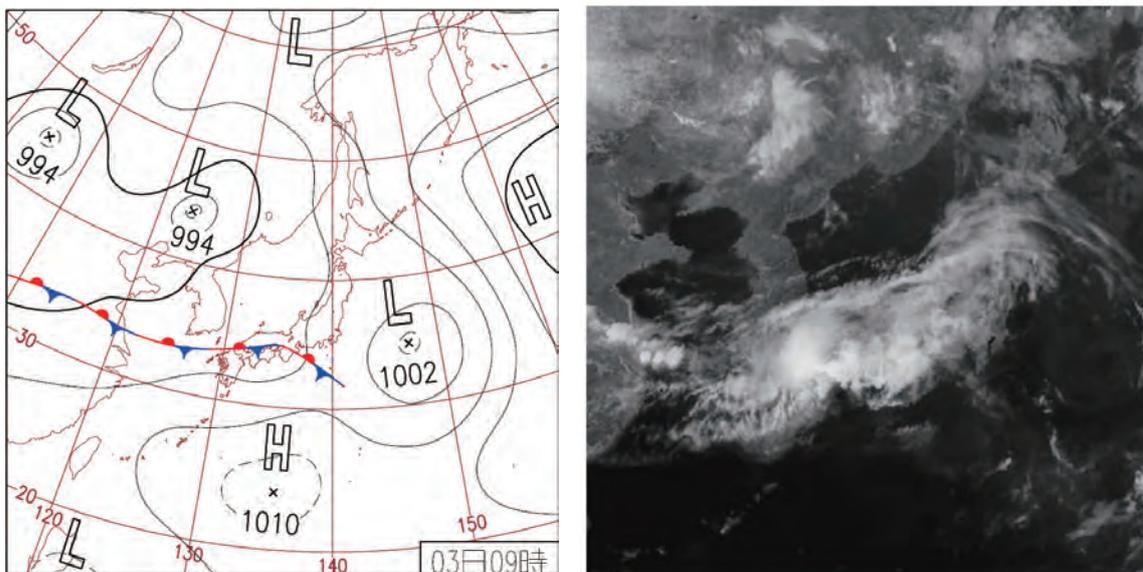
図-1.1.1 地上天気図(3日9時)と気象衛星「ひまわり」に赤外画像<sup>5)</sup>

7月3日時点の地上天気図と気象衛星「ひまわり」の赤外画像を、図-1.1.1に示す<sup>5)</sup>。

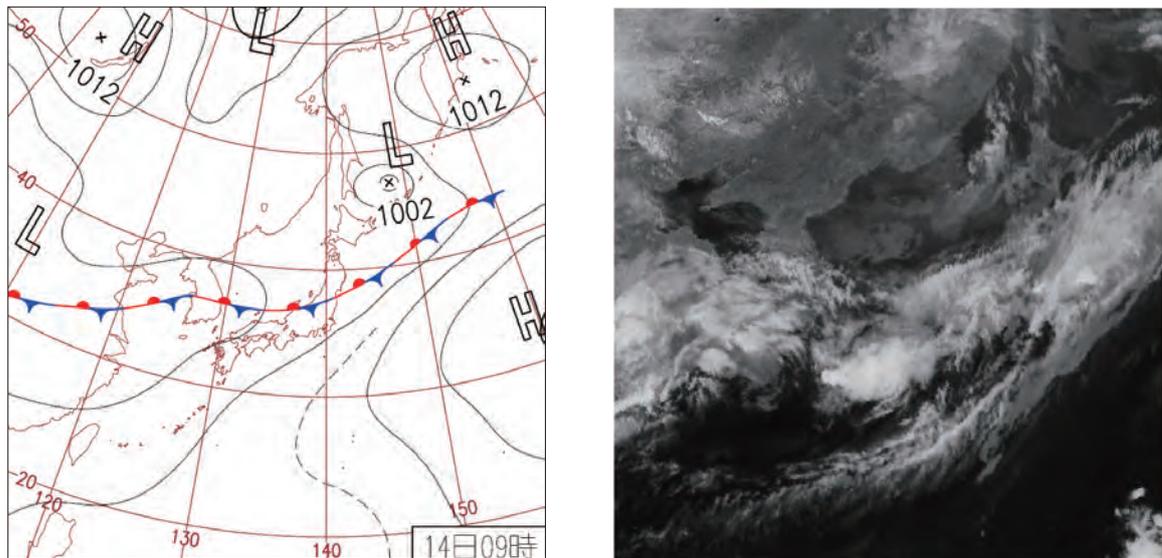
図-1.1.2 地上天気図(14日9時)と気象衛星「ひまわり」に赤外画像<sup>5)</sup>

7月14日時点の地上天気図と気象衛星「ひまわり」の赤外画像を、図-1.1.2に示す<sup>5)</sup>。

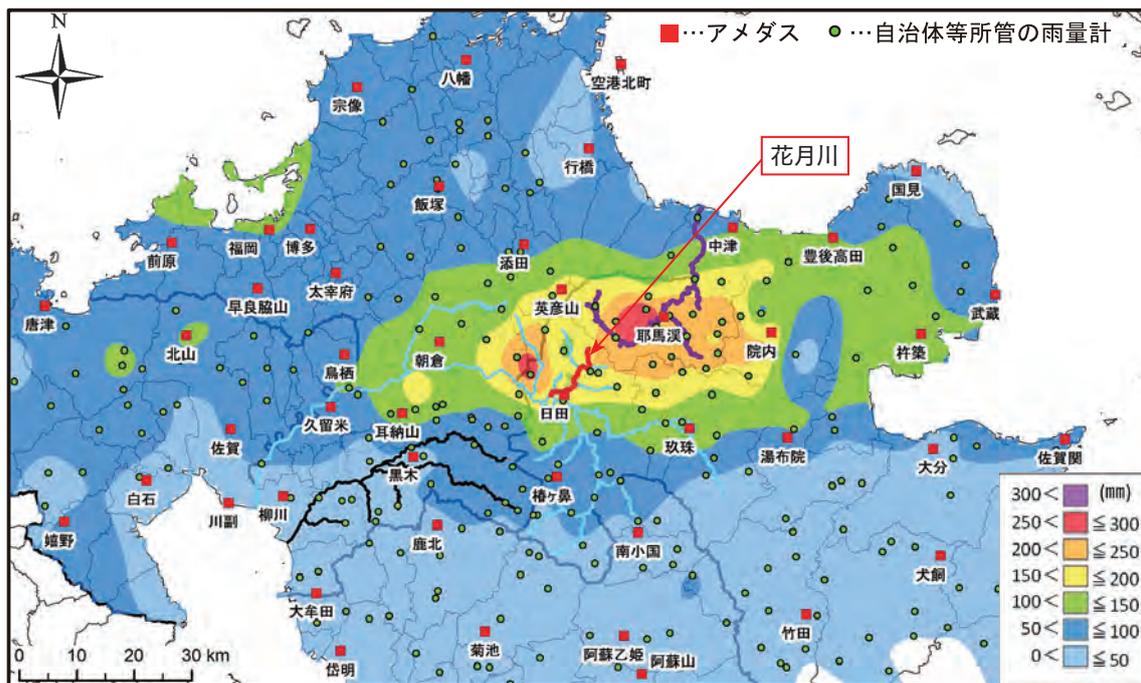
山本らの論文<sup>5)</sup>によれば、7月3日1時～12時の積算降水量の分布図は、図-1.2.1に示すようになっている。花月川(図の赤色線)の全流域で150mm以上の降雨が観測されていることが分かる。

図-1.2.1 7月3日の12時間積算雨量の分布図(赤色線は、花月川)<sup>5)</sup>

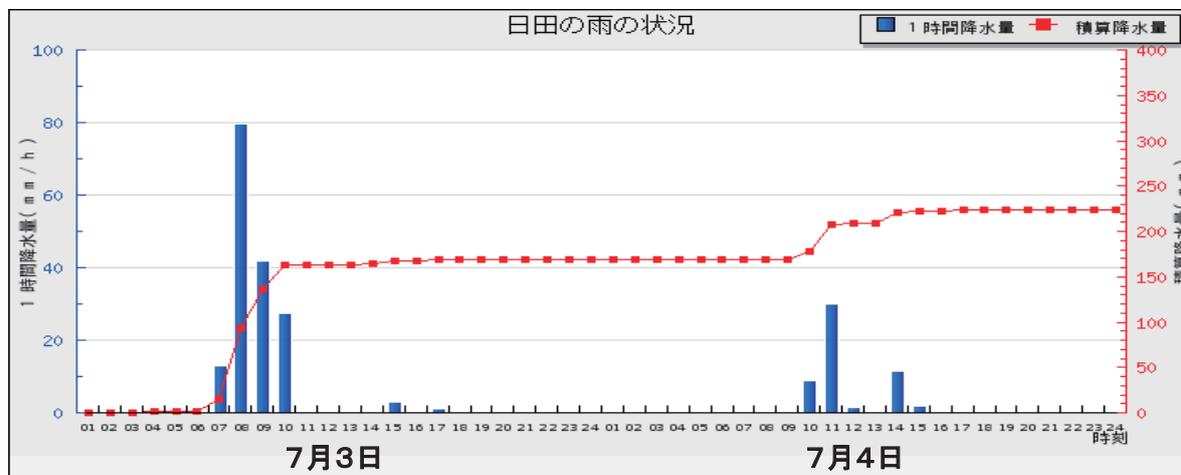
アメダス日田の記録では、午前6時から7時までの雨量が13.0mm、その後、午前7時から8時には、79.5mmの激しい雨が観測された。午前8時から9時までの1時間では42.0mmの雨が記録された。この3時間での集中豪雨が、小野川、有田川及び花月川周辺の局地に集中したため大きな被害をもたらすこととなった。参考までに、前津江町の椿ヶ鼻のデータも示すが、総降水量で150mm程度と、アメダス日田程の雨は降っていなかった。

図-1.2.2 7月3日～4日の降水量時系列グラフ(気象庁、日田)<sup>4)</sup>

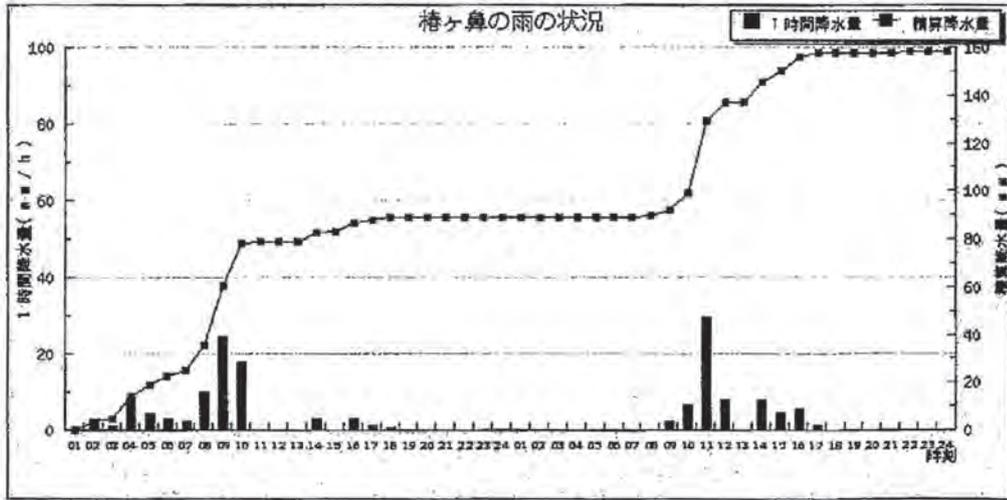
図-1.2.3 7月3日～4日の降水量時系列グラフ(気象庁、椿ヶ鼻) (大分地方気象台資料)

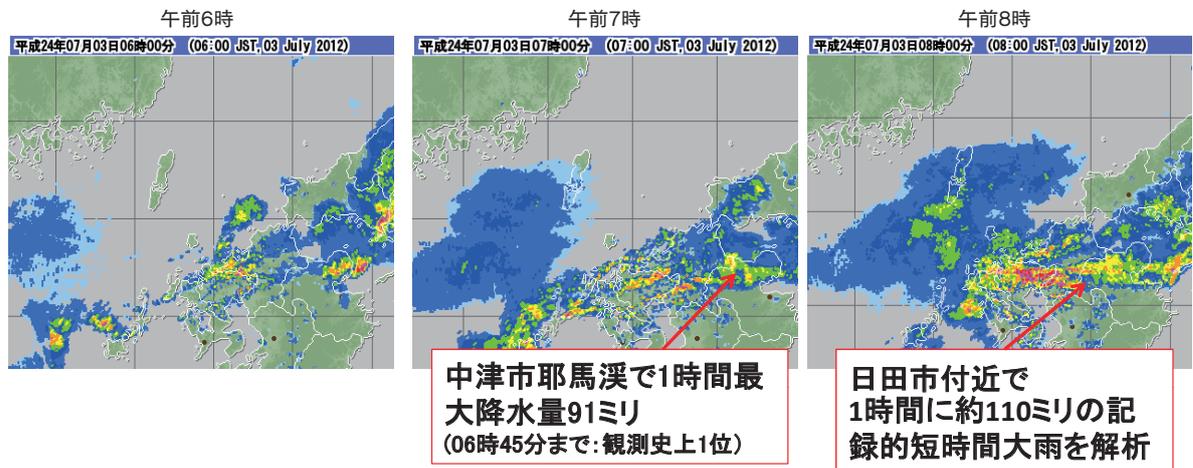
気象レーダーの画像を以下に示す。午前7時には、中津市耶馬溪で観測史上1位の雨が観測された時間と日田市付近において1時間に約110mmの大雨が解析された時間の画像である。

図-1.2.4 7月3日の午前6時～9時の気象レーダーの画像<sup>1)</sup>

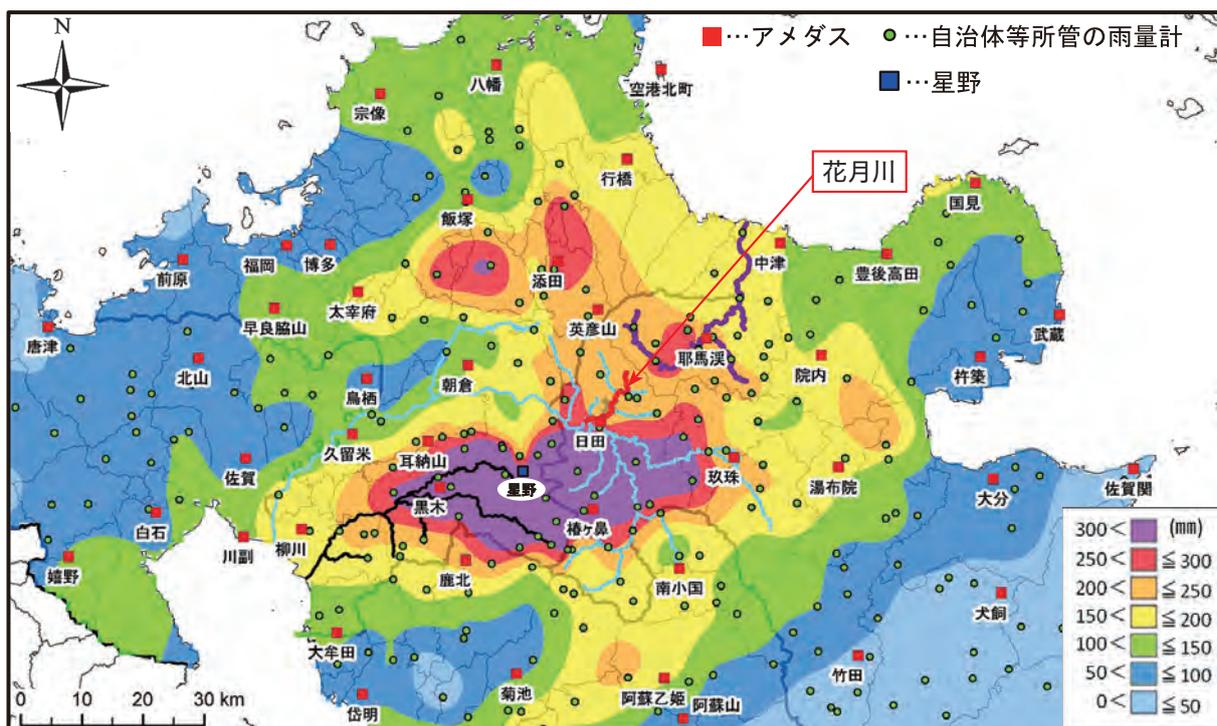
この図を見ると、英彦山系北部の大宰府から添田に延びる東西の降雨域、英彦山東側の耶馬溪、さらには黒木から星野の矢部川水系から大分県の筑後川上流にまたがる250mm以上の豪雨域が出現している。このように、7月14日の雨域は3日の豪雨とは大きく異なる広範囲な豪雨域を形成しており、洪水による被害も花月川（図の赤色線）本流の筑後川、さらには矢部川、北九州の遠賀川にも及んでいた。

図-1.2.5 7月14日の24時間積算雨量の分布図(赤色線は、花月川)<sup>5)</sup>

同じく山本らの論文<sup>5)</sup>によれば、7月14日1時～24時の積算降水量の分布図は、図-1.2.5に示すようになっている。

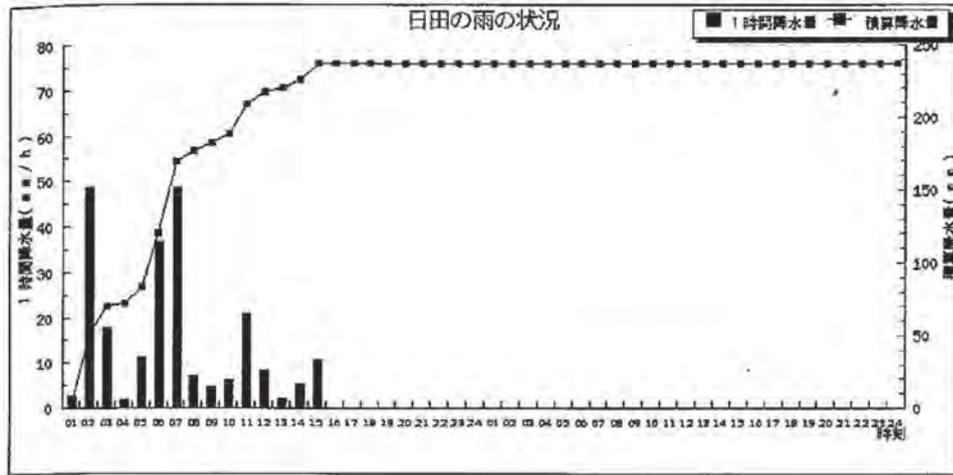
図-1.2.6 7月14日の降水量時系列グラフ(気象庁、日田)

7月14日は、午前0時を回った頃から雨脚が徐々に強くなり、アメダス日田では、午前8時までに1時間雨量49.0mmを2回（午前1～2時と午前6時～7時）、37.0mmを1回記録した（図-1.2.6及び表-1.2.2参照）。また、7月14日の24時間降雨量は、237.0mmに達し、当該観測所の7月としての日別雨量の観測史上1位の記録となった。年間の日別雨量の観測値としても、九州北部を中心に未曾有の災害をもたらした昭和28年の雨量に次ぐ記録となった。

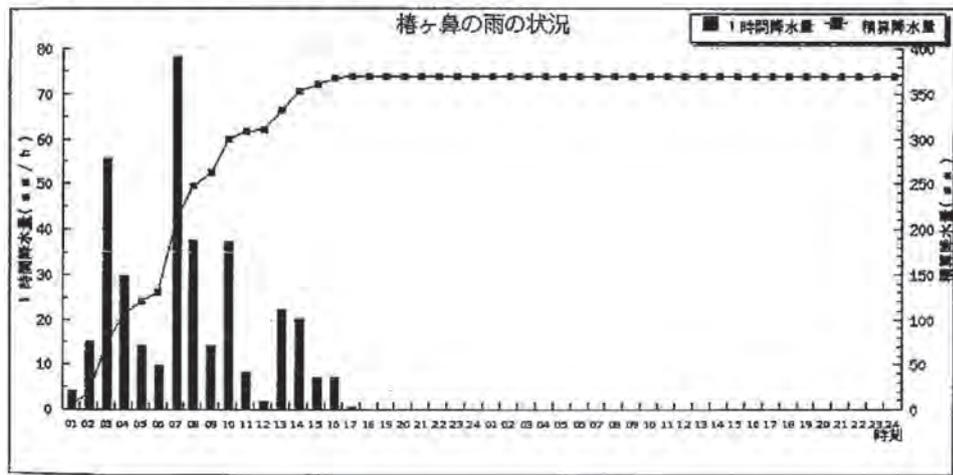
図-1.2.7 7月14日の降水量時系列グラフ(気象庁、椿ヶ鼻)

前津江町にある椿ヶ鼻観測所では、午前0時から8時間で247.0mmの降雨が観測されており、先にも述べたが、7月3日の降雨よりも大雨が広範囲に降ったことが分かる。

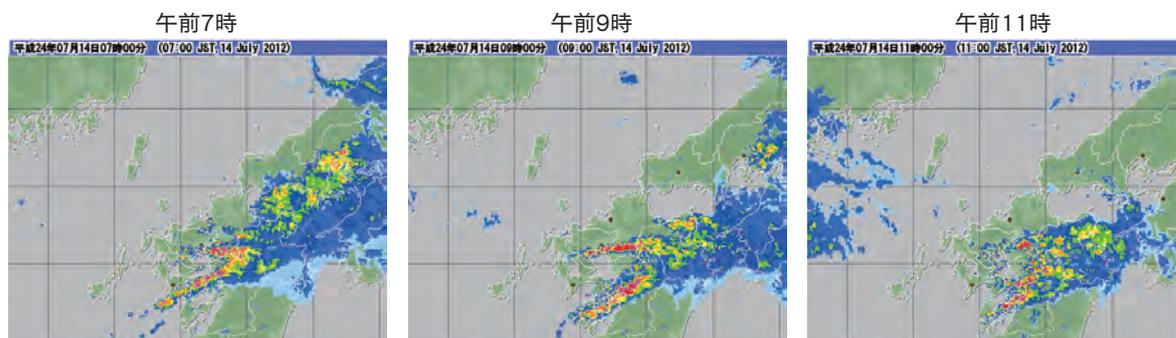
7月14日の午前7時、9時、11時の気象レーダー画像を以下に示す。7時や9時の画像では、線状降水帯が2箇所が発生しているように見える。さらに、11時の画像では、強い雨の領域が広範囲になっていることが分かる。

図-1.2.8 7月14日の午前7時、9時、11時の気象レーダーの画像<sup>1)</sup>

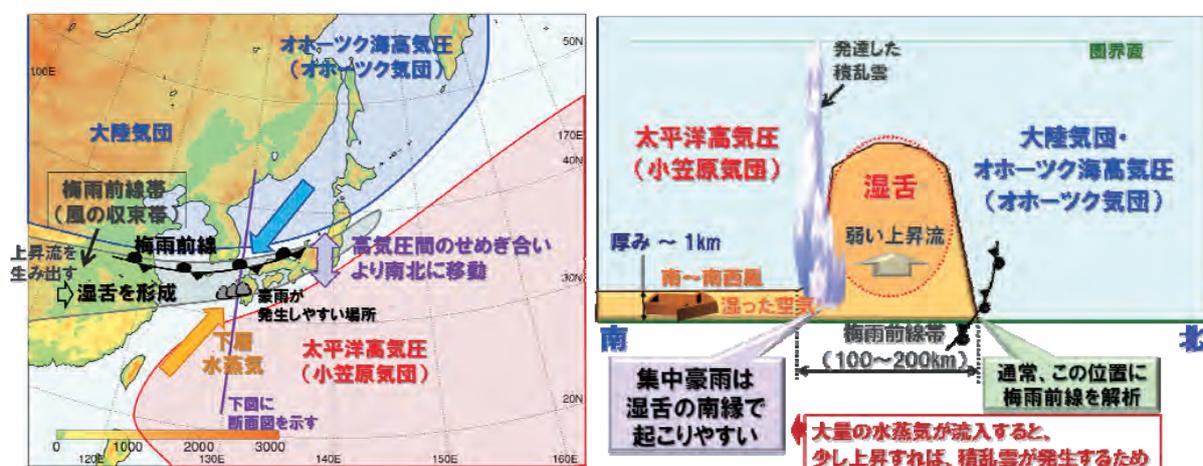
- ① 大雨の発生場所は梅雨前線の南側 100～200kmに位置していた。
- ② 梅雨前線帯では上空に“湿舌”が形成される。通常は、南方から流入した空気は梅雨前線帯（湿舌域）で上昇してその北側に積乱雲を発生させるが、大量の水蒸気が流入すると、湿舌域の南縁で積乱雲が発生してその位置で豪雨となることが多い。
- ③ ①の100～200kmのずれは梅雨前線帯の幅にほぼ対応している。
- ④ 今回の大雨は、複数の線状降水帯が長時間停滞することでもたらされていたが、それぞれの線状降水帯は積乱雲が風上（西側）で繰り返し発生するという、バックビルディング形成によることがわかった。

図-1.3.1 梅雨期に豪雨をもたらす仕組み<sup>6),7)</sup>  
 (左:気圧配置 / 右:左図の東経130度の断面図)

緒方<sup>7)</sup>は、気象庁の報道発表<sup>6)</sup>に基づき、7月11日～14日の豪雨の発生要因について、以下のとおりであると報告している（図-1.3.1 参照）。

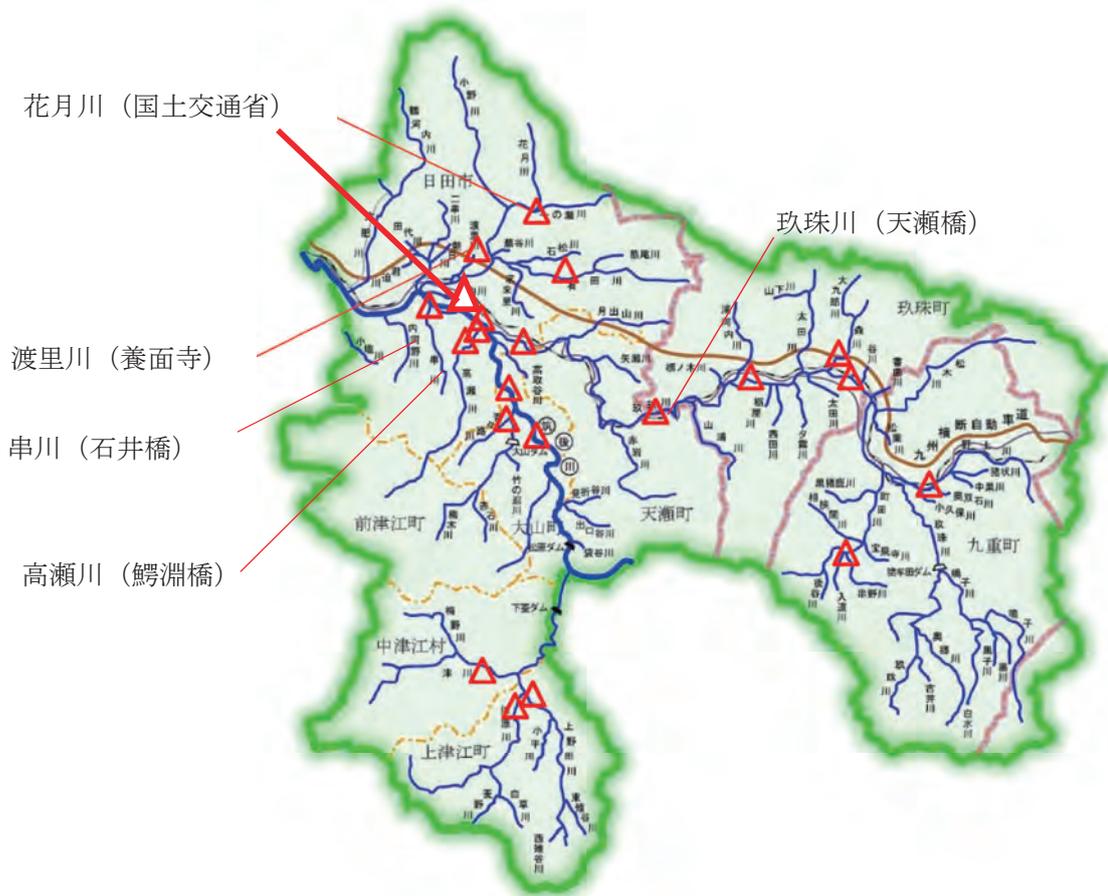
図-1.4.1 日田市内及び周辺の河川水位観測所(筑後川水系、△)<sup>9)</sup>

国土交通省が管理している花月川の水位観測所に加えて、大分県の水位観測所の内、筑後川水系に関する河川と配置されている水位観測所の位置図<sup>9)</sup>を図-1.4.1に示す。

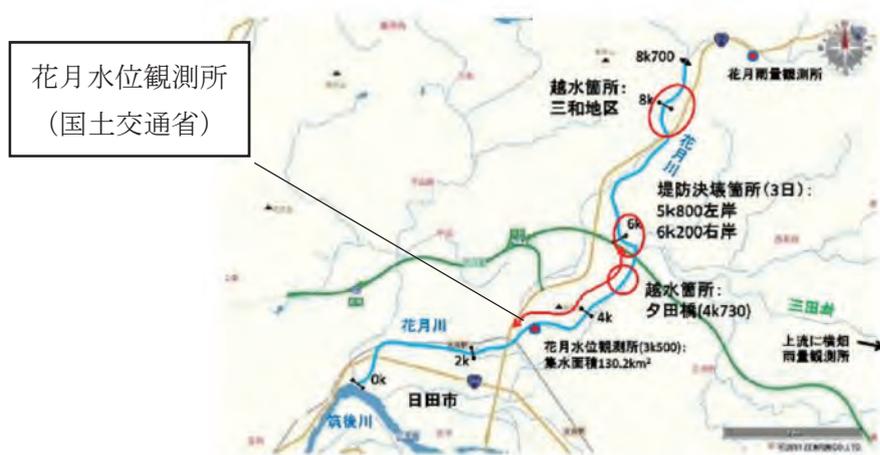
図-1.4.2 花月川及び水位観測所の位置<sup>10)</sup>

国土交通省が管理している花月川の水位観測所の詳細位置を以下に示す。

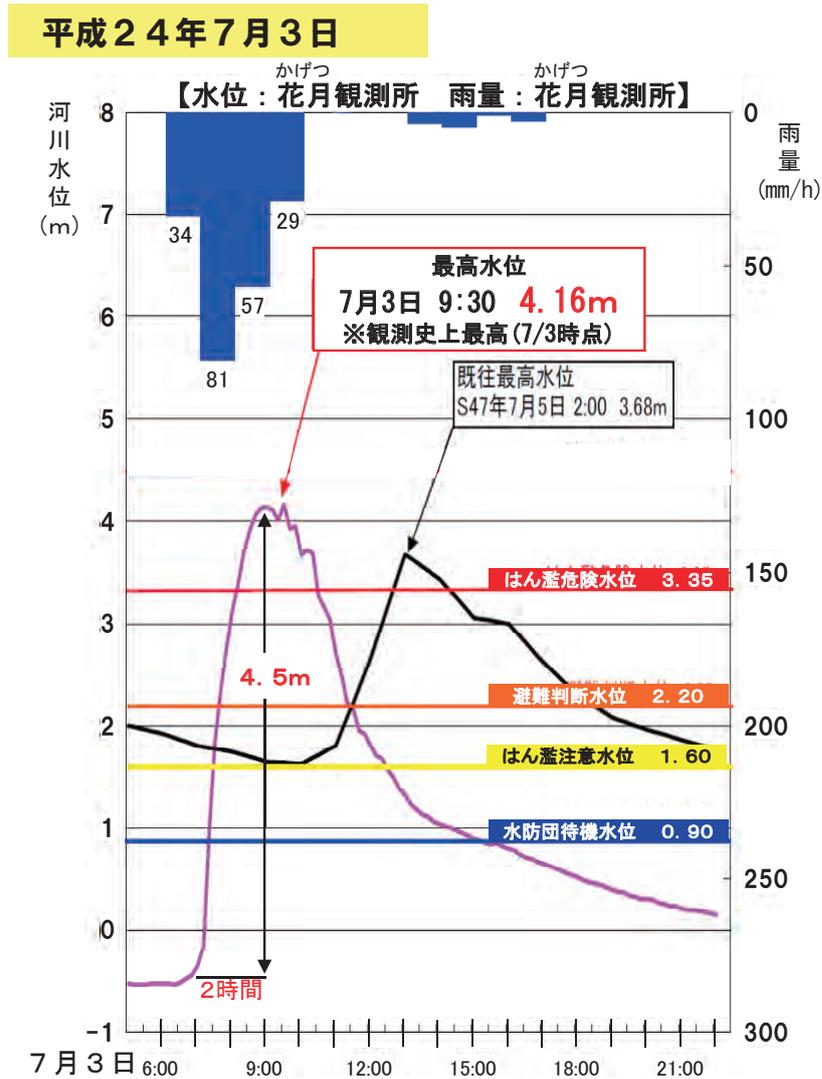
図-1.4.3 花月川の水位状況<sup>11)</sup>

以下に花月川の水位観測結果を、3日と14日に分けて示す。

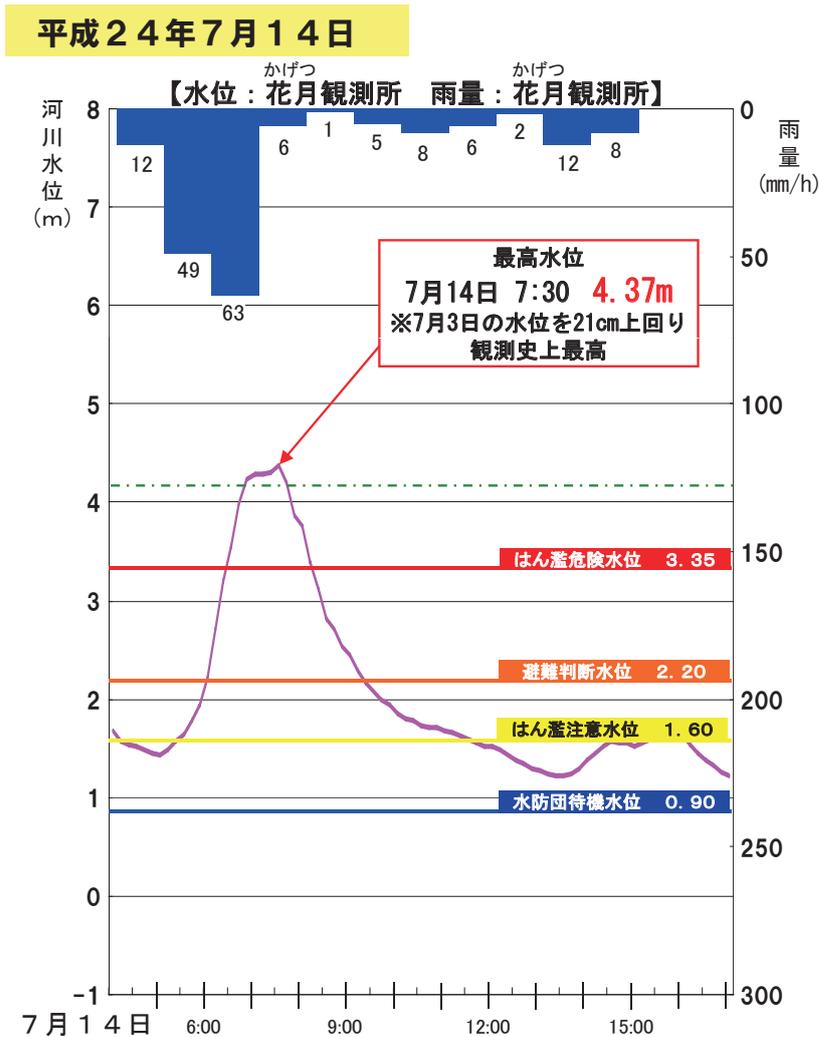
図-1.4.4 花月川の水位状況<sup>11)</sup>

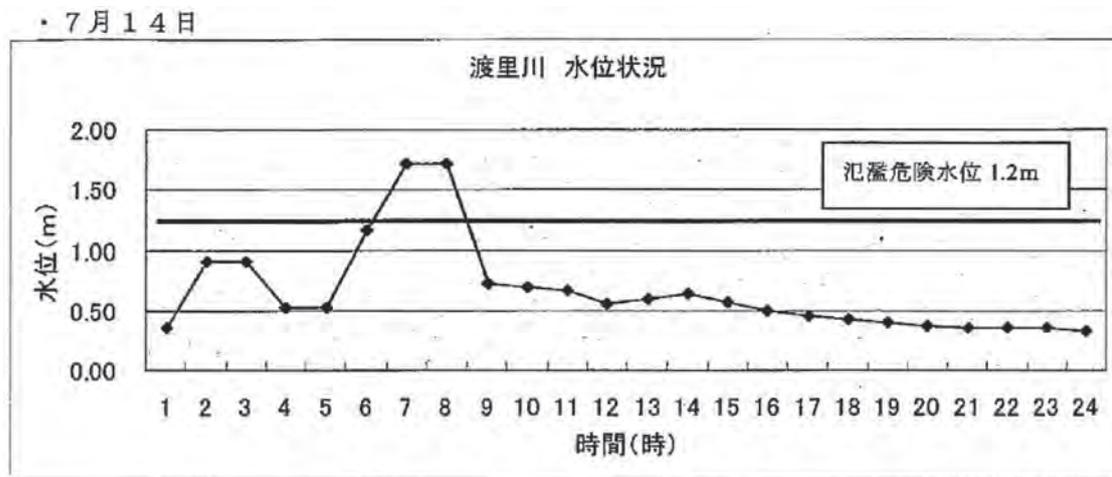
図-1.4.5 渡里川(養面寺橋)の水位状況 (大分県提供データ)

花月川以外として大分県の水位計による7月14日の観測結果を以下に示す。これらの河川では、氾濫危険水位を超えた。

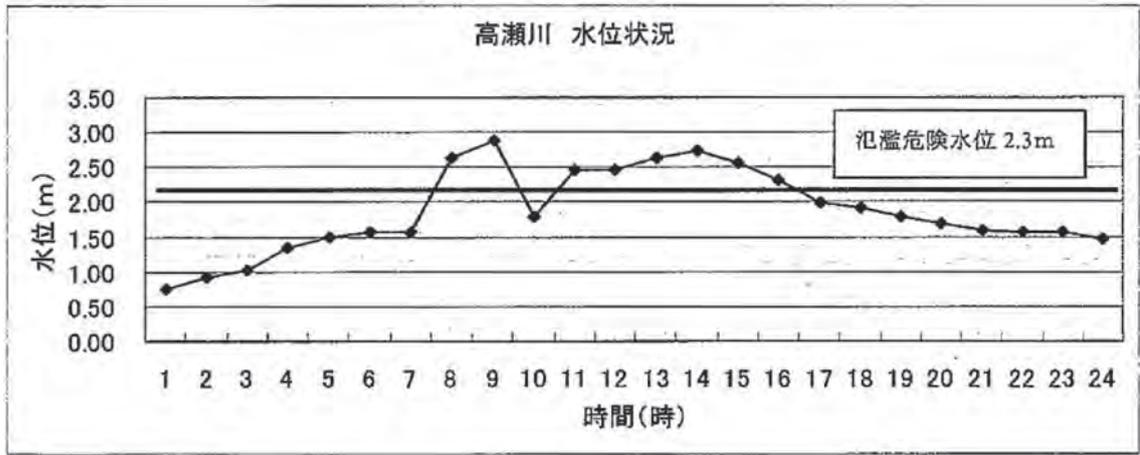
図-1.4.6 <sup>たかせがわ</sup>高瀬川(鰐淵橋)の水位状況 (大分県提供データ)

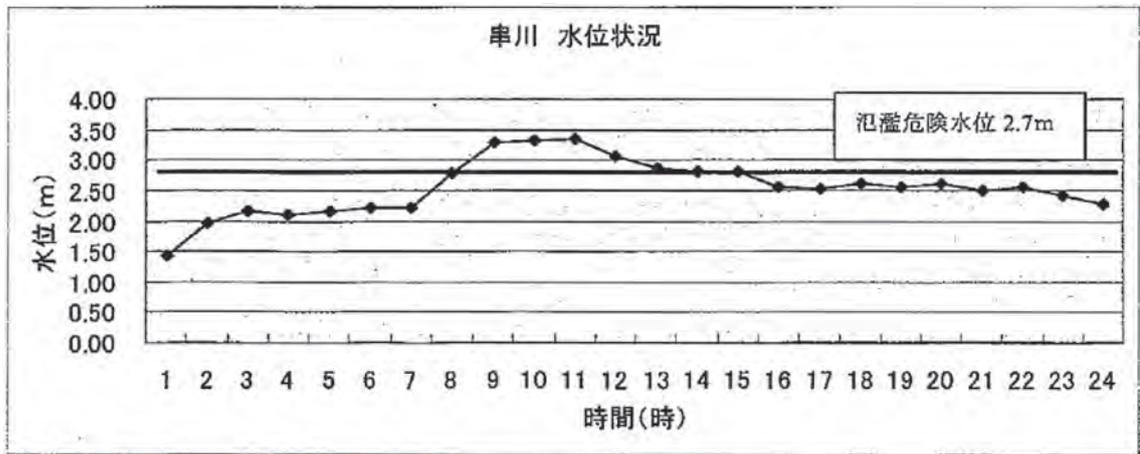
図-1.4.7 <sup>くしがわ</sup>串川(石井橋)の水位状況 (大分県提供データ)

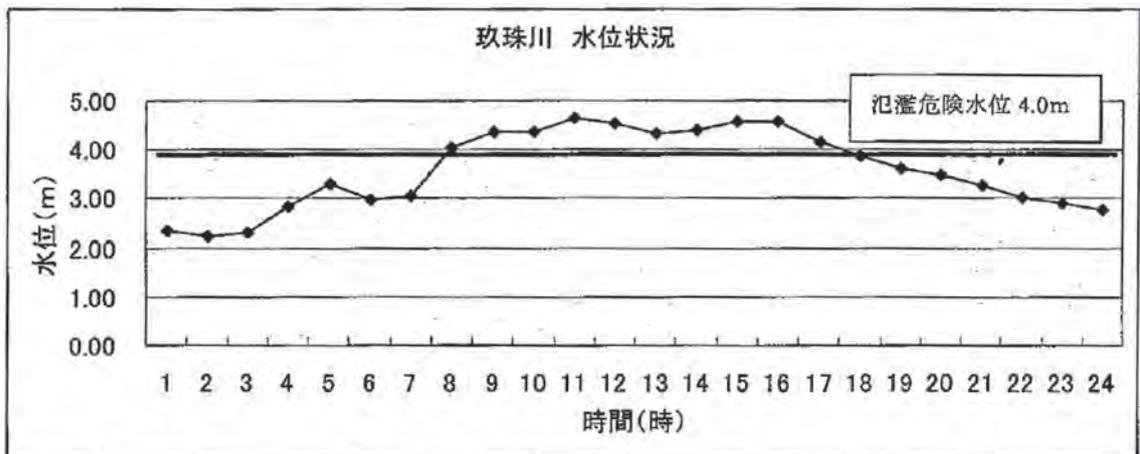
図-1.4.8 <sup>くすがわ</sup>玖珠川(天瀬橋)の水位状況 (大分県提供データ)

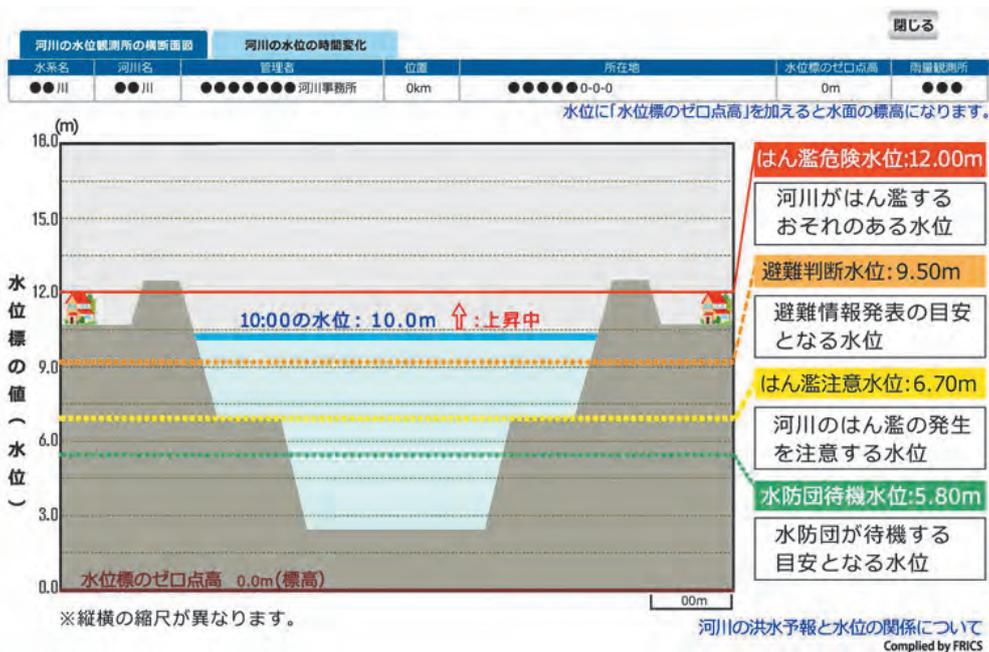
水位危険度レベル	水位の名称等	(参考) 旧名称
レベル5	氾濫の発生	氾濫の発生
レベル4	氾濫危険水位	危険水位
レベル3	避難判断水位	特別警戒水位
レベル2	氾濫注意水位	警戒水位
レベル1	水防団待機水位	通報水位・指定水位

河川断面図で同様に示せば、以下のとおりです<sup>12)</sup>。
