平成 31 年度 (2019 年度)

日田市埋蔵文化財年報

史跡ガランドヤ古墳

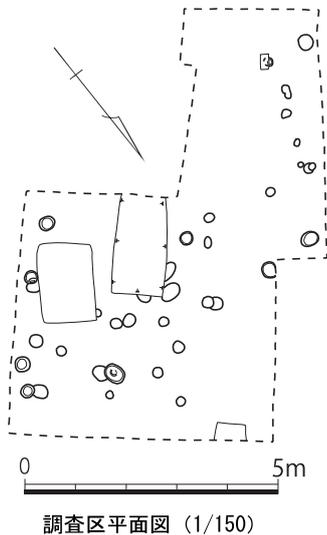
調査区平面図 (1/150)

調査にあたっては、工事対象範囲の遺構検出を行ったのち、工事によって遺構が破壊される部分のみ完掘し、部分的に記録保存することとした。

対象範囲の遺構検出の結果、多数の小土坑を確認した。

このうち、記録保存の対象部分にかかる小土坑を掘り下げた結果、その一部は柱穴であることが見て取れた。

これら遺構の埋土からは、土師器や須恵器片が出土しているが、遺構を検出した層には弥生・古墳時代の遺物が含まれることから、遺構の時期については、古代以降と考えたい。

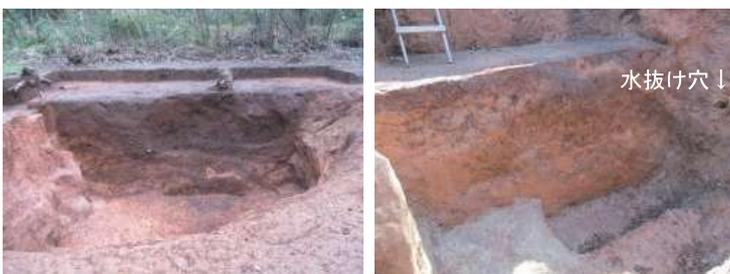
大型の土坑状の穴

北西から/左：上半土層、右：下半土層。

下半では水抜け穴に向かって土層が傾斜している

なお、直径が 5 m を超える大型の土坑状の穴も検出され、平成 30 年度実施の予備調査段階では環濠集落の溝、発掘調査の当初は巨大な貯蔵穴など人為的な遺構として掘り下げたが、深くなるほど土層の堆積状況や遺構としての形状が曖昧になっていくこと、穴の下部壁面に水抜け穴と考えられる穴が確認されたことから、水の通り道が陥没して大きな穴となり、そのくぼみに周囲の土を埋めたものである可能性がある。

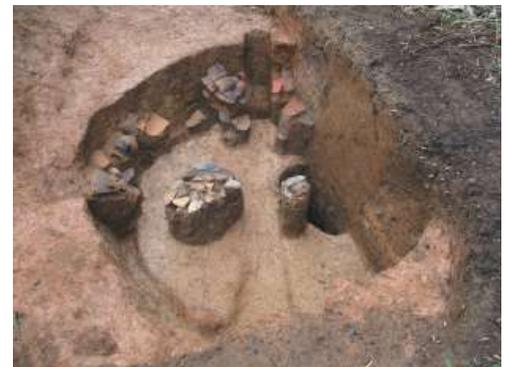
貯蔵穴 (北東から)

土坑では、筒状で比較的深いものや断面がやや袋状を呈するもの、床面壁際に溝が巡るもの、完形に近い土器がそのまま埋まった状態で検出されたものが 4 基あり、弥生時代前期後半から後期の貯蔵穴群と考えられる。

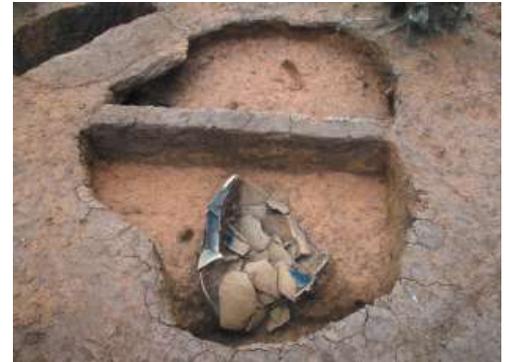
小児用甕棺墓 (北東から)

小児用甕棺墓は土器の形状から、弥生時代後期のものと考えられる。

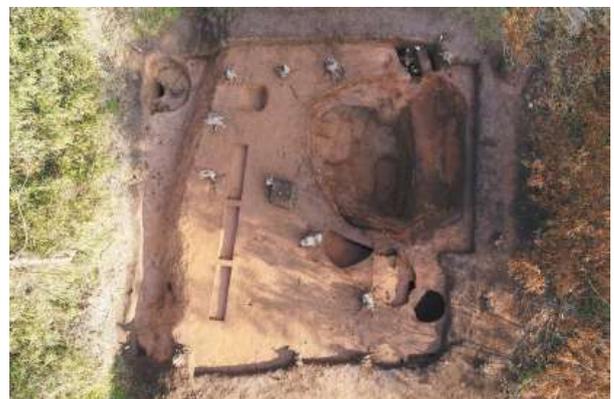
調査区全景 (真上から/画面上が北東)

調査では、小児用甕棺墓 1 基、土坑 6 基などが確認された。

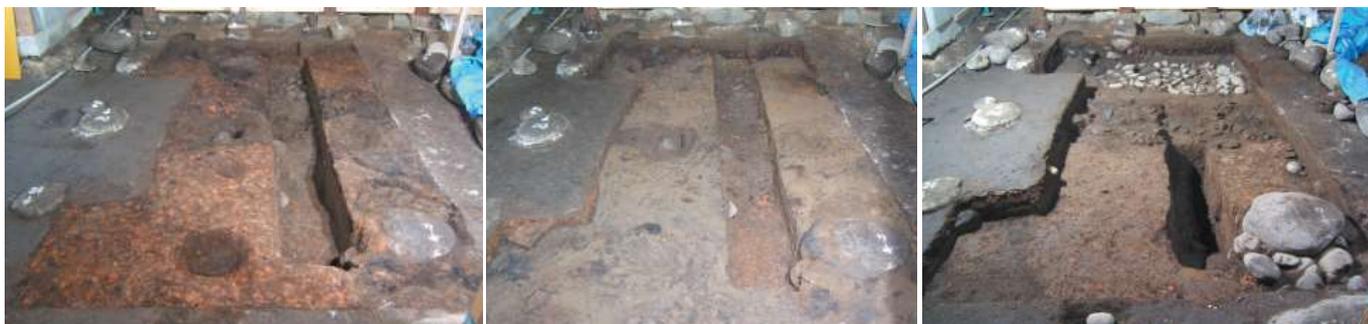
調査区全景（南より）

調査の結果、現地表面の直下から調査地全面に焼土や炭化物を含む層（以下、整地層：写真①）を検出し、この層の下の層から土間（写真②）を確認した。さらに、その下の層からは、にぶい橙色砂質土層（写真③）を確認し、この層からは、調査地北端で10cm～20cm大の円礫が約80cmの幅で東西軸に带状で検出した。あわせて、その南側では多量の瓦片が、円礫と同様に東西軸に带状約60cm幅で検出された。

写真①

写真②

写真③

これより下の層の土は、礫や遺物を包含している状況などから自然堆積ではなく、造成土と考えられる。

なお、現地表面直下で確認された整地層は、多量の焼土や炭化物を含むことから、明和9年（1772年）の大火後の整地層である可能性がある。

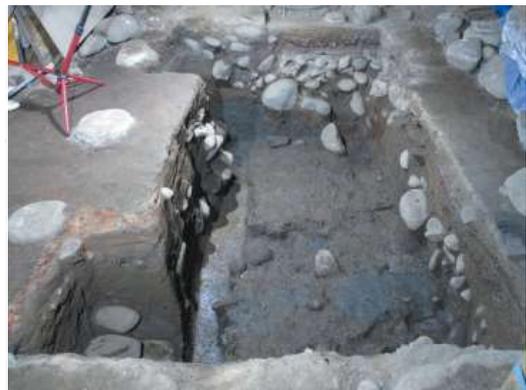
調査区全景（南より）▶
造成土を除去した状況

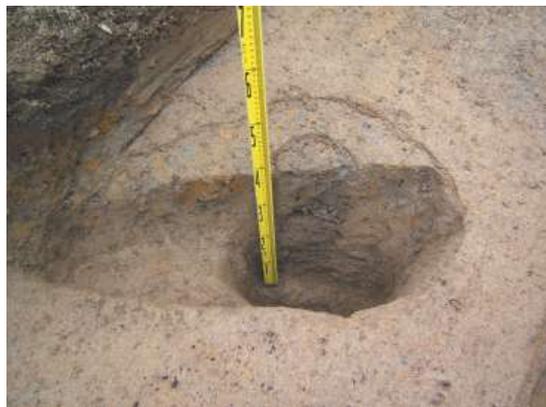
第1トレンチにて検出された柱穴の裁ち割り状況

その結果、対象地の西端となる市道橋口塚端線との接続部分付近に設定した第5トレンチ以外の4本のトレンチにおいて、現地表面から約65cm～80cm下の明黄褐色砂質土層上面にて、柱穴や土坑を確認した。

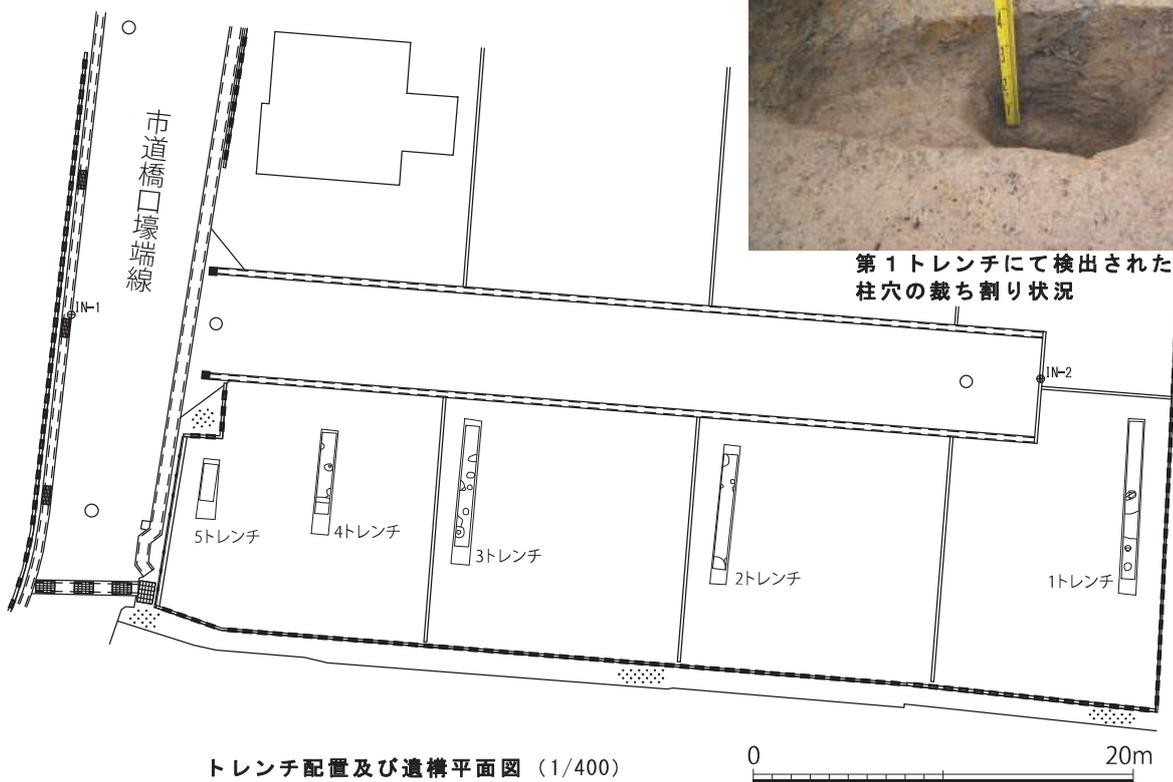
トレンチ配置及び遺構平面図 (1/400)

調査では、工事の対象となる区画に計5本のトレンチを設定した。

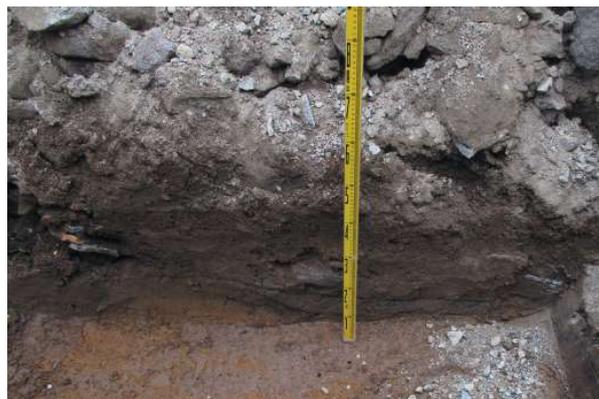
今回の調査で確認された炭化物・焼土を含む土層は、その検出状況から、江戸時代に豆田町で発生した大火により形成されたものと、容易に想定された。

土層断面（焼土や炭化物が見て取れる）

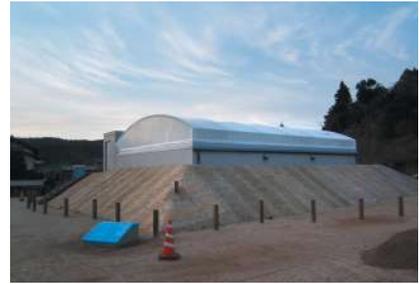
2号墳環境調査施設

①②は、前年度の工事で造成等を行った場所に芝張りや真砂土舗装、駐車場整備、照明灯設置、フェンス・生垣設置、古墳の解説板の設置等を行ったものである。④は、2号墳の装飾壁画保存に向けた温湿度等の環境調査を目的とする覆屋の建設工事で、現在わずかに残っている墳丘をそのまま保護したうえで建物基礎を設置し、墳丘・石室への影響を極力与えない軽量なものとして、鉄骨構造体の上にテント様の膜生地を張った屋根としている。③は、④の工事に先立ち、また石室への樹根の侵入・生長を阻止するために、墳丘上に自生している銀杏を伐採したものである。

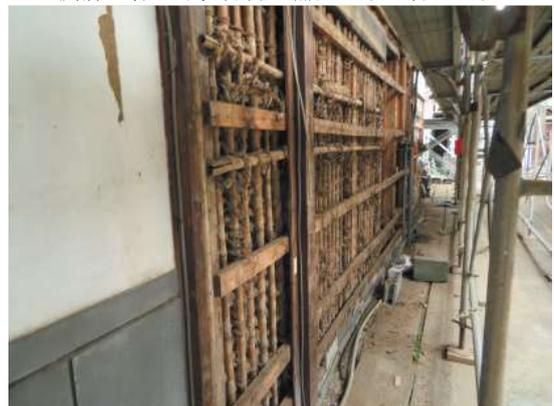
解体工事状況

解体工事においては、主屋西側の構造材及び外壁部の経年劣化による損傷が著しく、材料の補強や取り替えを行ったほか、耐力壁の増設など、順次耐震補強工事も併せて実施した。

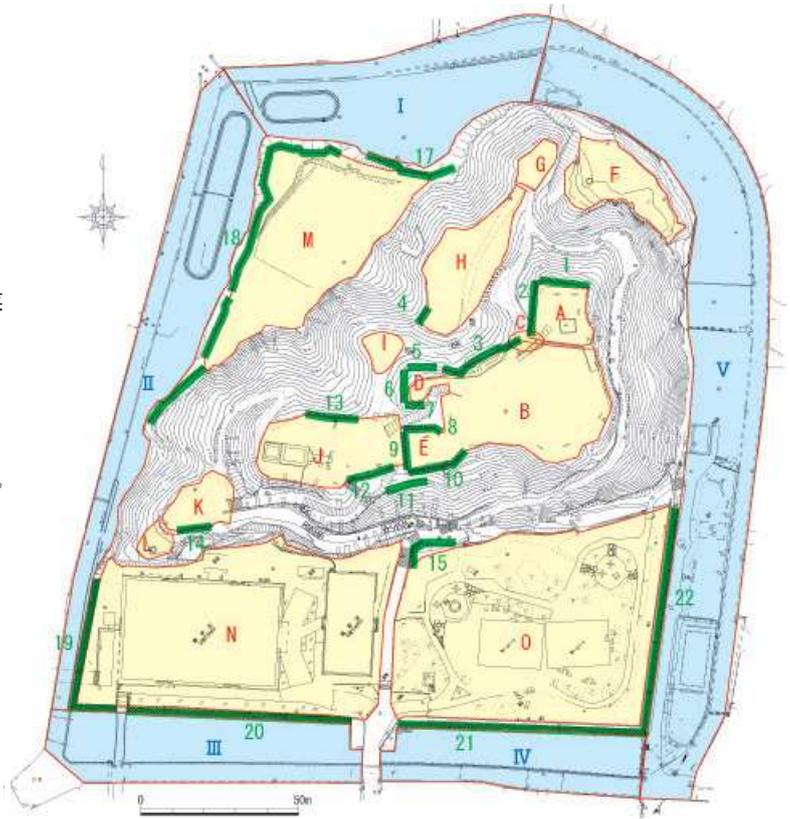
永山城跡施設名称図

※永山城にかかる施設の詳細及び名称については、上記位置図及び凡例表に統一して表現するものとし、以下の報告文中及び図中の標記もこれに基づくものとする。

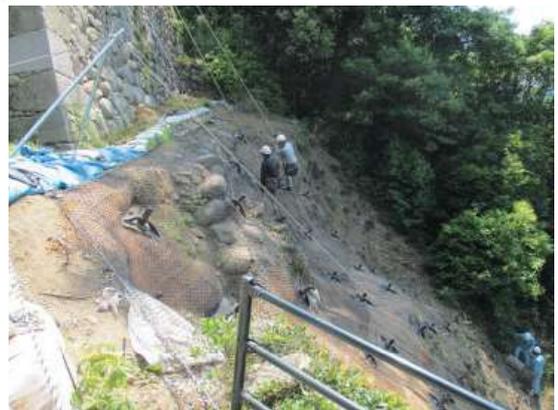
ノンフレーム工法施工状況

平成 31 年度は、前年度中にノンフレーム工法によるロックボルトの位置決めまで行っていたので、引き続きその穿孔から始まった。セメントミルク注入や支圧板設置、ワイヤーによるロックボルト頭部連結等を経て、8 月末で工事を完了した。なお、当初の予定では植生基材吹付を行うこととしていたが、植生吹付ではノンフレーム工法の構造物を汚し、かつ緑化までに大雨等があれば吹付基材が流れてしまい、十分な効果を得られない可能性があること、植生マット利用であれば支圧板の下に敷きこむことが可能で、構造物を汚さず施工性に優れ施工効果が高いことから、植生マットに変更しており、施工後は順調に緑化が進んでいる。

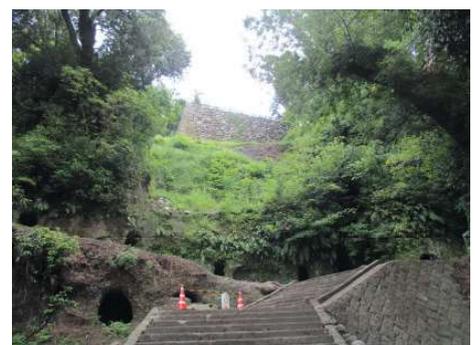
施工完了と植生状況（8月）▶

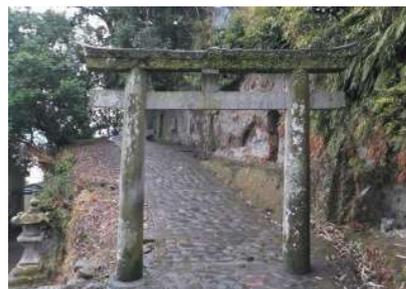
破損前の鳥居

県史跡永山城跡の指定地内には、宗教法人月隈神社所有の石造物が複数存在し、そのうち鳥居1基・石灯籠2基が、平成28年4月熊本地震に起因する永山城跡の石垣崩落により破損した。これらの石造物は文化3年（1806）郡代羽倉権九郎により寄進された鳥居や、文政3年（1820）・安政2年（1855）の石灯籠であり、永山城廃城（17世紀後半）後においても信仰の対象となっていた月隈山の歴史的な意義を示すものとして史跡の価値に資する要素と考えられている。このため、石造物の所有者である宗教法人月隈神社に対し、日田市は県とともに市費による補助金を交付し、修復を行った。

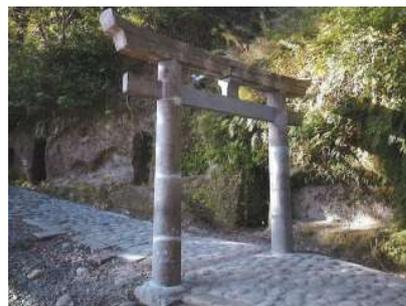
鳥居の修復完了状況

修復にあたっては、可能な限りもとの部材を使用することを原則とし、破損の著しいものは安全上の問題からやむを得ず新材にて補うこととした。鳥居については、柱など長い石材が複数に折れていたため、もとの部材をステンレスアンカーで接合し、エポキシ樹脂系接着剤で接着のうえモルタルで補修した。

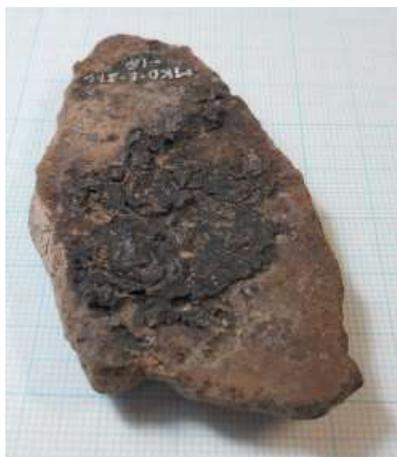
資料①

資料①は、深鉢形土器の胴部片で内面に食べ物がタール状になったように見て取れる炭化物が付着している。

分析について、炭素・窒素安定同位体比測定および放射性炭素年代測定は、すべての資料で実施し、食べ物とみられる炭化物が付着している資料①については、顕微鏡観察と脂質分析も、あわせて実施した（註3）。

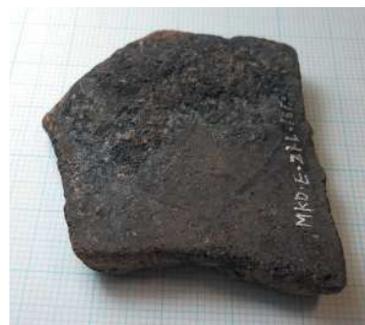
資料②

資料②は、鉢形土器ないし深鉢形土器の頸部片とみられ、外面に煤とみられる炭化物が付着している。外面には格子目の撚糸とみられる圧痕が施されている。

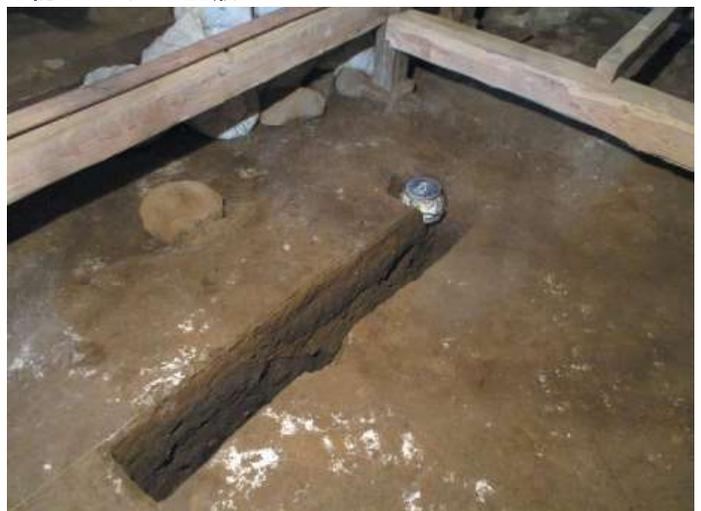
土瓶確認状況(その1)

この土瓶は、住宅の床下の、そう深くない位置に埋められており、蓋をし、身の中には土等は入りこんでおらず空洞となっており、その状況から所謂“胞衣壺”とみられるものであった。

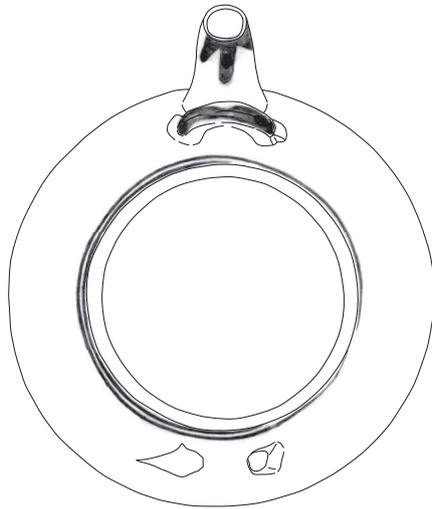
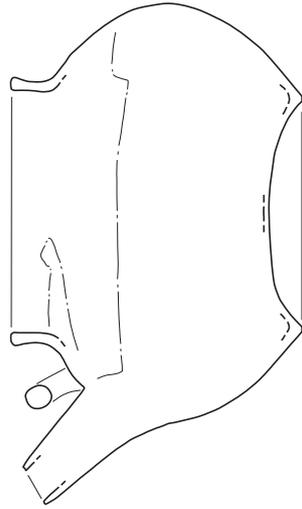
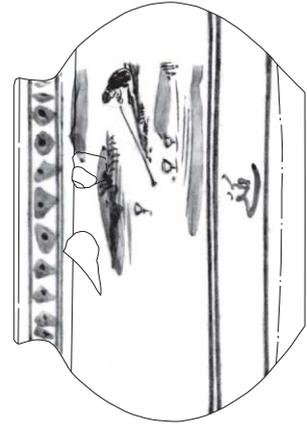
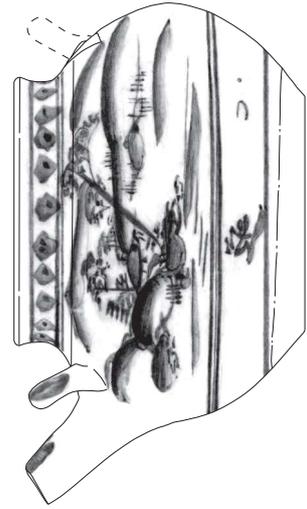
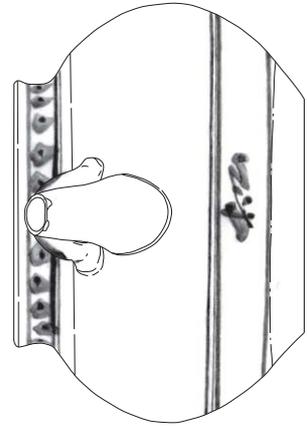
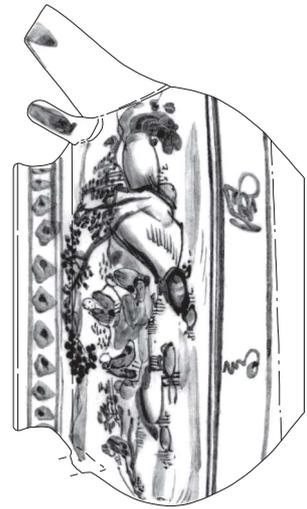
確認された土瓶実測図 (1/3)

この土瓶は、身の注ぎ口の反対側の耳が欠けていることを除けば、完形である。
