史跡咸宜園跡 西家側より 東方の段丘上の城内原を望む

日田市埋蔵文化財年報

平成30年度（2018年度）

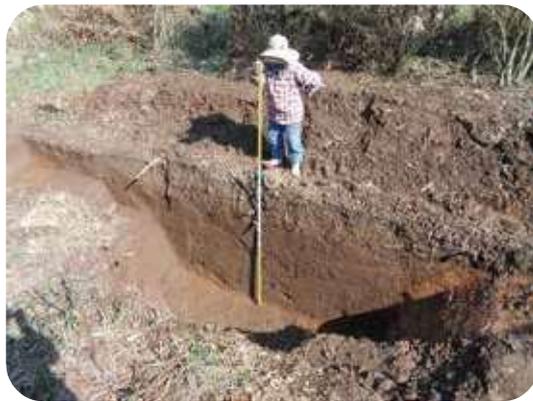
吹上遺跡確認調査風景

弥生時代のものとしては、以前の調査で中期の集落跡が見つかった会所宮遺跡2次調査地の隣接地において、確認調査により土坑や溝状遺構などが見付き、中期の土器が多数出土している。また、吹上遺跡では、台地の北東側で行った確認調査で、幅5m以上、深さ1.8m以上あるとみられる大きな遺構が認められ、中期の土器や石皿等多数の遺物が出土した。（この大きな遺構については、令和元年に実施した本調査で巨大な貯蔵穴であることが判明している。）

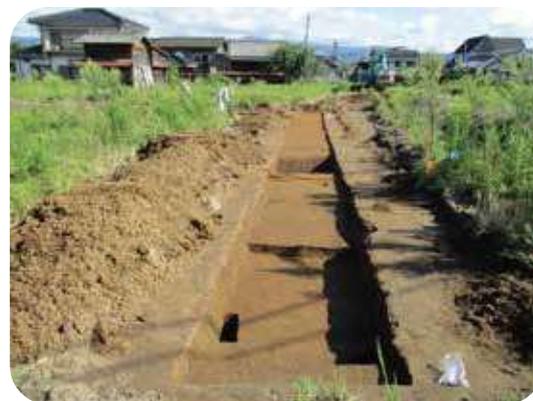
村前遺跡確認調査風景

この年の予備調査で特筆されるのは、村前遺跡である。3,733 m²の開発予定面積に対して120 m²の確認調査を実施した村前遺跡では、堅穴遺構や土坑、柱穴の可能性のある小土坑等が数多く検出された。堅穴遺構については、その検出面において竈のものとみられる焼土の存在などから、そのほとんどが住居跡と考えられるものであり、それらが、場所によっては、トレンチ内に足の踏み場も無いほどに切り合って存在していた。時期的には、出土遺物から、古墳時代から古代にかけての所産とみられる。また、遺構検出時に、青磁器片など中世の遺物も出土していることから、柱穴とみられる小土坑については、そういった時期を充てられるかもしれない。

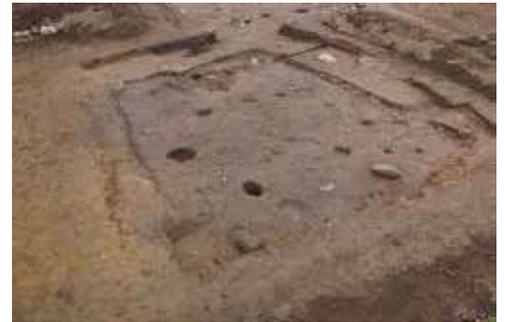
1号竪穴建物発掘状況 (南東から)

弥生時代中期前半	土坑 1 基 (4号)
同 後期中頃から後半	竪穴建物 1 軒 (2号)
	土坑 4 基 (2・3・8・9号)
同 後期	竪穴遺構 1 基
古墳時代後期後半	竪穴建物 1 軒 (1号)
14 世紀代	掘立柱建物 1 棟

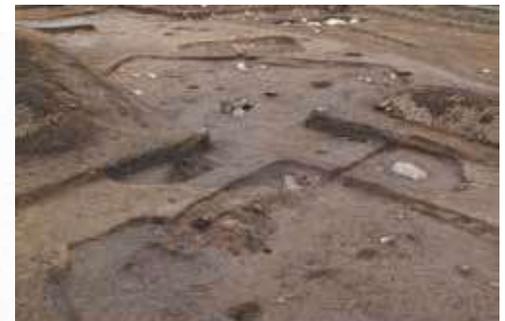
2号竪穴建物発掘状況 (南東より)

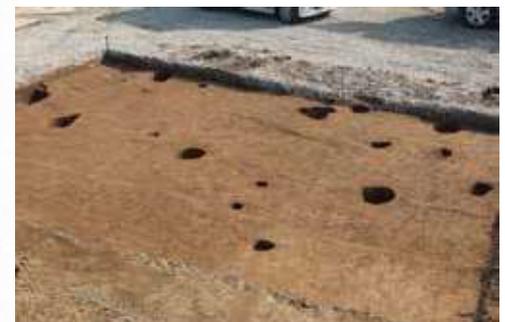
1号掘立柱建物発掘状況 (北西より)

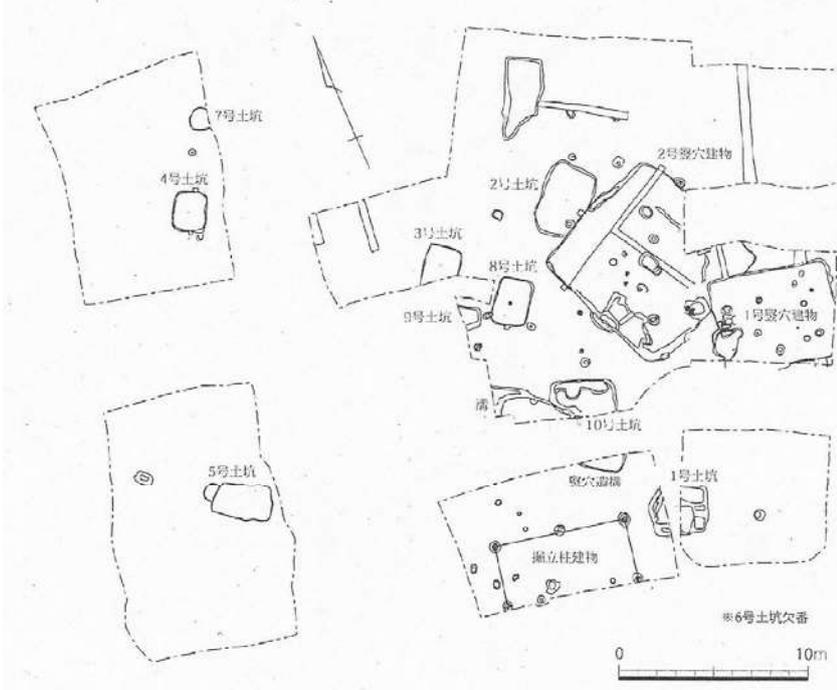
遺構配置図 (南東から)

調査の結果、竪穴建物 2 軒、掘立柱建物 1 棟、竪穴遺構 1 基、土坑 9 基、溝状遺構 (?) 1 基、その他複数の小土坑 (ピット) などを確認した。

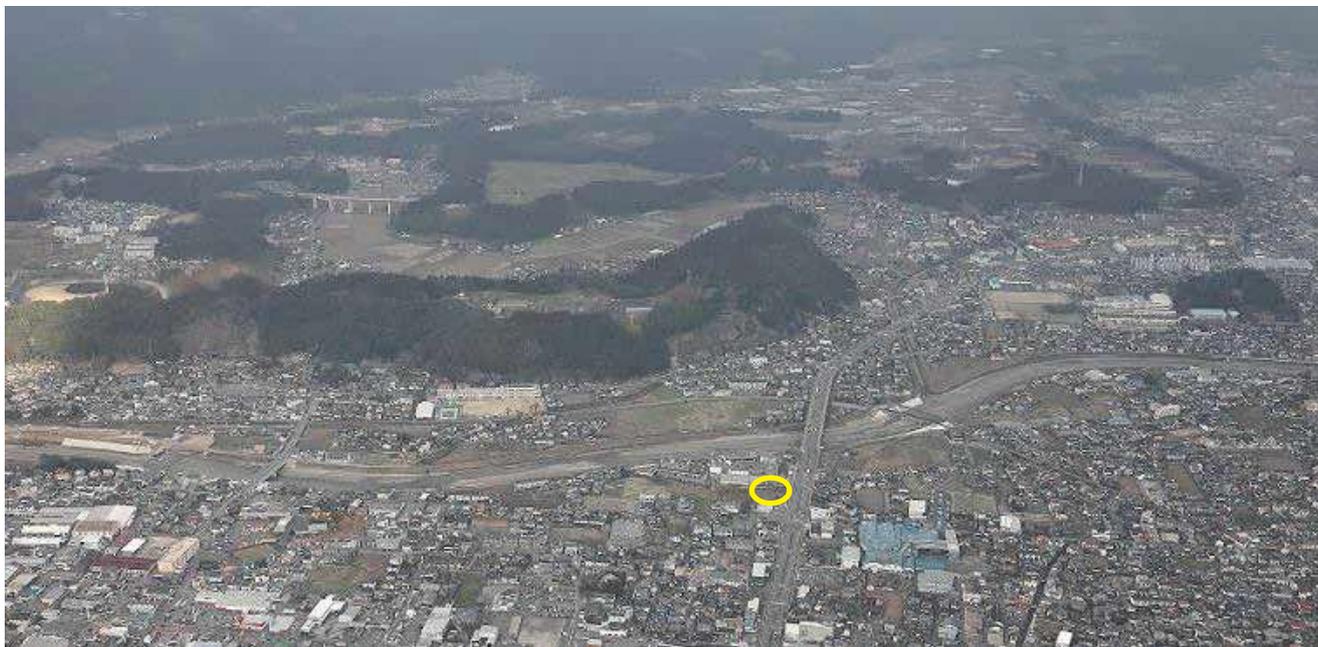
遺跡地遠景（南から） 調査地（黄色線囲み）の右側を通っている道路が国道 212 号。調査地の奥（北側）を東西に流れている河川が花月川、その奥の丘陵上には「吹上遺跡」、さらにその奥の丘陵上には「小迫辻原遺跡」が在る。

このような状況から、調査地付近の旧地形は、北側が花月川に向かって落ち込んでいると捉えることができる。よって、今回の調査地は沖積微高地と花月川へ向かって下がっていく地形の境界付近にあり、当時の人々が、周辺より高い地形を利用して集落を営んだものと思われる。(若杉)

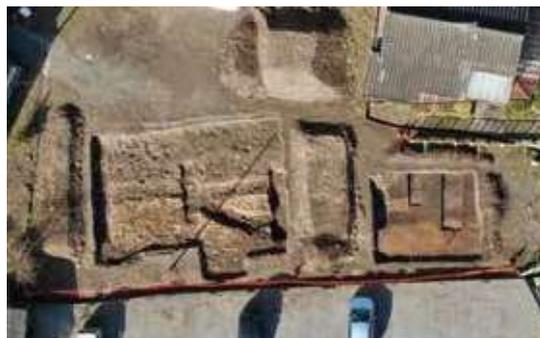
調査では、山鉾収納庫建設箇所を 1 区（全景写真左側）、倉庫箇所を 2 区（同右側）とし、ふたつの調査区を設定し、それぞれの基礎構造に合わせ、1 区は完掘し、2 区は遺構検出およびそれに伴う確認トレンチの掘削のみとした。

調査地全景（上空より）

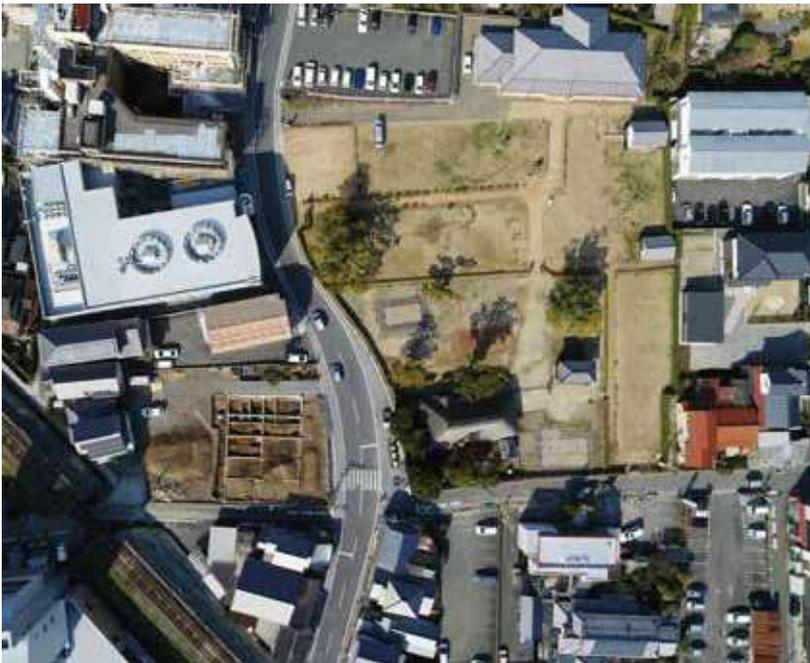
咸宜園跡全景（上空より）

写真の中央を S 字状に縦貫している道路（市道御幸通り線）の右側が東家、その道路の左側が西家。

また、写真の上の駐車場の右横の施設が「咸宜園教育研究センター」。

今回の調査箇所は、以前存在していた金融機関の建物建設に伴い、ほぼ全体的に現地表面より 0.7m 下まで削平されていることが認められた。また、コンクリート基礎及びその周辺はさらに深く掘削されていることを実際に確認した。

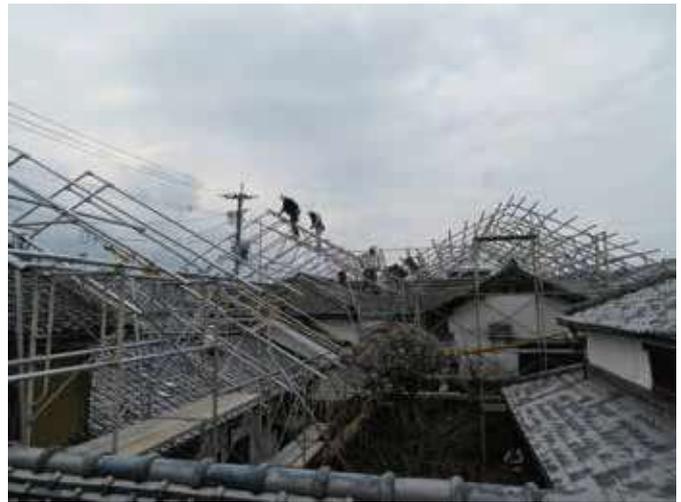
仮設工事状況

平成30年度は、前年度に作成した基本設計に基づき、北家主屋の仮設工事・解体工事の実施設計を行い、それに基づく仮設工事・解体工事を発注した。仮設工事は植栽の移設、足場や素屋根の設置などを行い、その完了後、解体工事に着手した。また、併せて、解体工事に伴って判明する建物の損傷の程度や修理履歴等を参考に保存修理工事の内容を決定するための実施設計を同時に実施した。

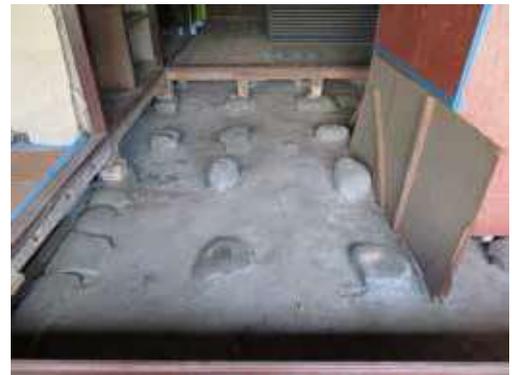
解体工事実施状況 ▶

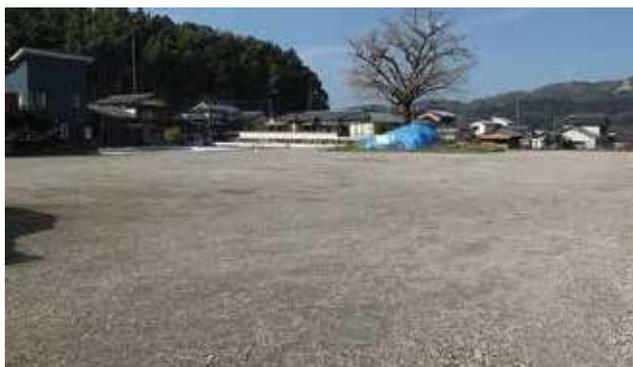
1工区造成工事完了状況（北東から）

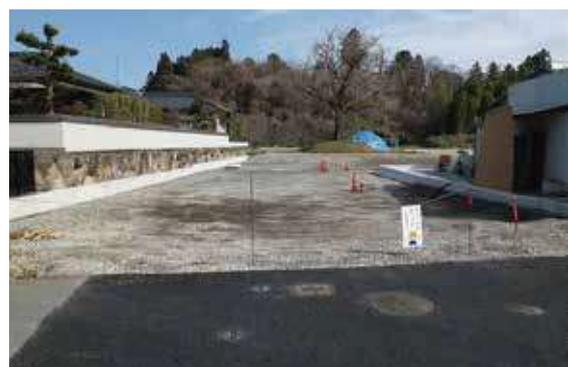
2工区造成工事完了状況（南から）

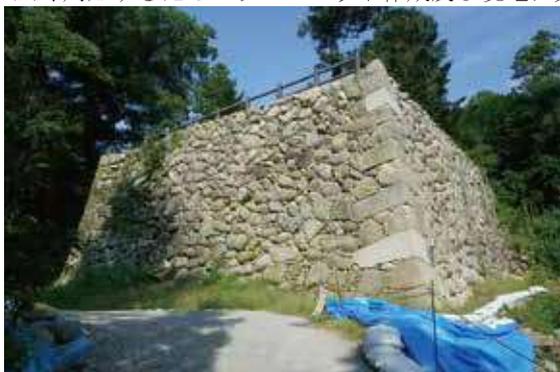
1 工区石積み完了

大手石垣の一部である石垣 9・10（以下「1 工区」）および天守跡の一部である石垣 2（以下「2 工区」）の石積み作業は 4 月中旬に終了したものの、2 工区施工中に施工範囲の隣接部分で石垣の孕みが確認され、放置すれば今回積み直した部分が再び崩落するおそれがあることが判明した。

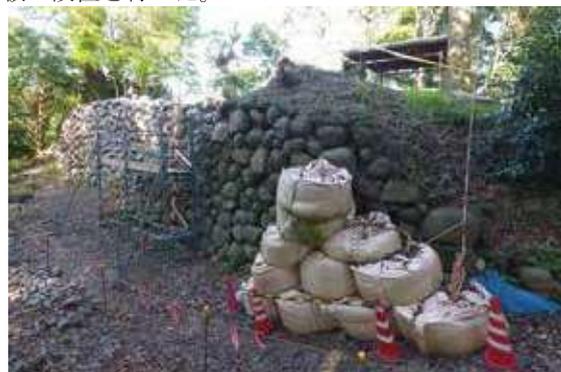
2-2 工区解体前（奥が 2 工区）

城跡内には、当該箇所までの車道がないため仮設道を設置して災害復旧工事にあたっており、この仮設道が設置されている間に孕み部分の積み直しを追加工事として行うこととなった（石垣 2、以下「2-2 工区」）。

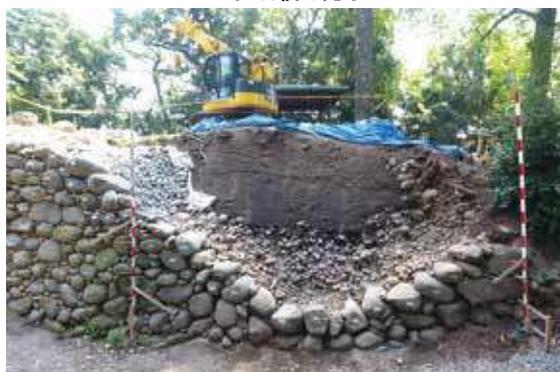
2-2 工区解体完了

2-2 工区は、7 月から石垣解体と背面掘削に伴う背面土層の確認・写真による記録を行い、引き続き 8 月下旬まで石積み作業を実施した。続いて、1・2・2-2 工区の天端施工までを 9 月末までに完了した。順調に進めば、あとは仮設道撤去等を行って、年内にも工事が完了する見込みであったが、2-2 工区に着手し始めた 7 月 5～6 日に豪雨が発生し、今回の工事で積み直した 1 工区、石垣 10 の根元にあたる石垣 11 の一部とその下の崖面が土砂崩れを起こし、放置すれば石垣 10 に影響を及ぼしかねないことから、別工事として急遽災害復旧を行うこととなり（詳細は下記②）、仮設道撤去は、その工事の完了後に行うこととなったため、工期を令和元年 8 月末まで延長した。

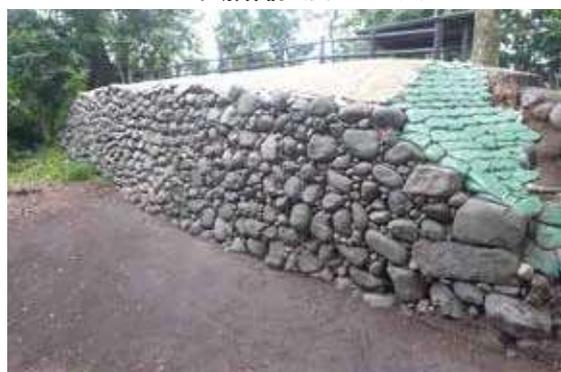
2 工区・2-2 工区工事完了

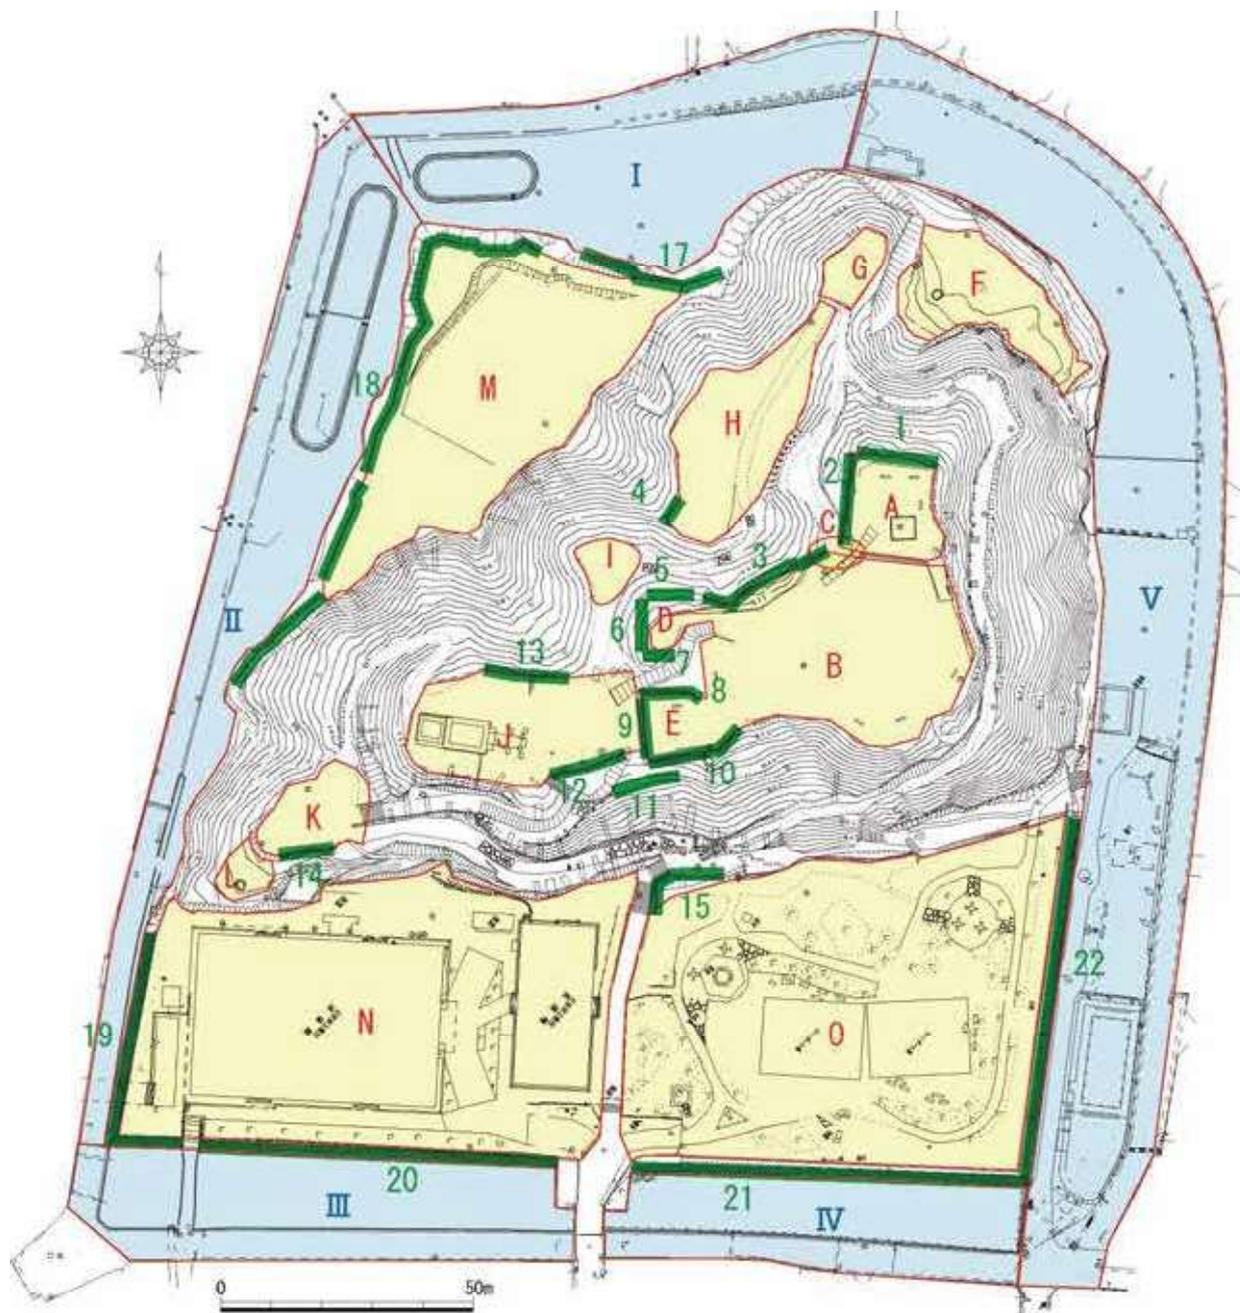
永山城跡施設名称図 (1/1500)

※永山城にかかる施設の詳細及び名称については、上記位置図及び凡例表に統一して表現するものとし、以下の報告文中及び図中の標記もこれに基づくものとする。

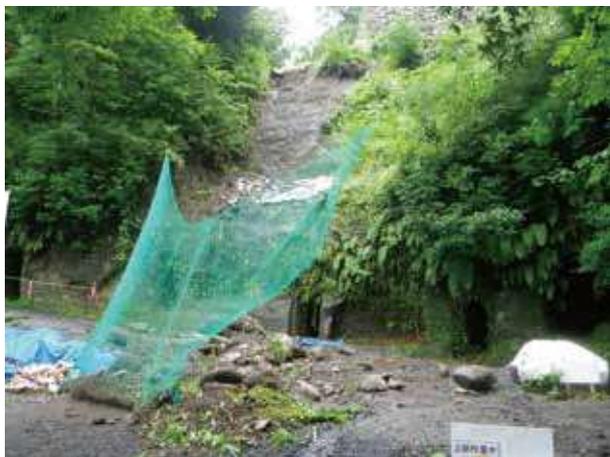
7 月豪雨による被災状況①

①の事業を実施中であった平成 30 年 7 月、西日本一帯で豪雨が発生し、日田市では 7 月 4～8 日の総雨量が 372 ミリに至った。なかでも 5 日から 6 日にかけては雨が激しく、1 工区石垣 10 の下に存在する石垣 11 とその下の崖面が土砂崩れを起こしていることが 7 日に判明した。崩落の規模は石垣 11 が幅約 3.6m、高さ約 1.5m、石垣 11 基盤部

分では築石面からの奥行最大 1.2m、石垣 11 天端からの高さ約 2.5mにわたり、凝灰岩の岩盤ごと崩落した。崩落の原因は、熊本地震以降、通常の降雨に加え、平成 28 年 9 月の台風 18 号、平成 29 年 7 月の北部九州豪雨などによっても表層が少しずつ崩落し、岩盤が露出しつつあったこと、微視的に見れば石垣 11 付近はもともと緩やかな沢地形となっており、石垣 9 西側の平場からの雨水の一部が石垣 11 の沢地形に向かって流入した可能性が高いことなどが挙げられる。このまま放置しては史跡・公園来訪者に危害を及ぼすだけでなく、積み直しが終わった石垣 10 が再度崩落するおそれがあること、工事には前述①の工事で設置している仮設道を使用する必要があることから、緊急性を鑑み、9 月補正にて予算を計上し、大分県からの補助金を受け、①に引き続き別事業として災害復旧を行うこととなった。

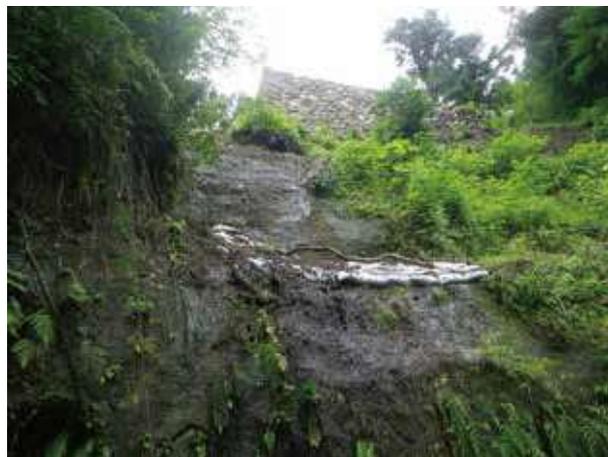
7 月豪雨による被災状況②

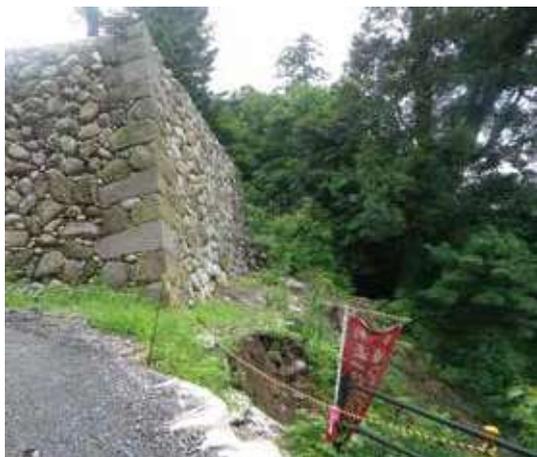
7 月豪雨による被災状況③
（石垣 10 の根元がえぐれている）

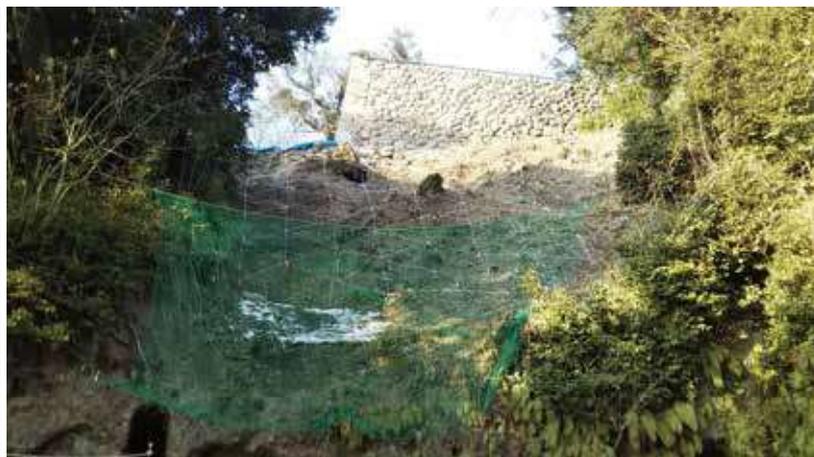
【工法】ノンフレーム工法+植生基材吹付工

- ・自然斜面の緑や土壌を除去せずに施工できるため、CO2 削減に寄与でき、環境にやさしい法面補強工。
 - ・樹木の伐採が不要であるため、施工後も既存の景観・環境を維持できる。
 - ・樹木伐採や法面整形を必要とせず、工種も少ないため、施工性・経済性に優れる。
- ※植生工については当初は植生マット敷き込みを想定していたが、測定の結果斜面勾配が植生マットでは適さないことから、植生基材吹付工が推奨された。

ノンフレーム工法
（アンカーボルト位置決め）

【施工範囲】約 153 m²（幅約 11m×法面長約 15m） 内訳…崖面崩落部分：約 99 m²、未崩落部分：約 54 m²

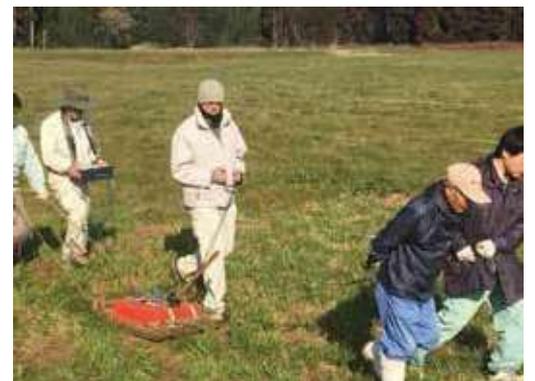
地中レーダー探査風景

地中レーダー探査は、未調査部分を中心に探査部分を3か所設定して行った。その結果、各探査部分で陥没に繋がる危険性のある土層の異常反応を確認することができた。

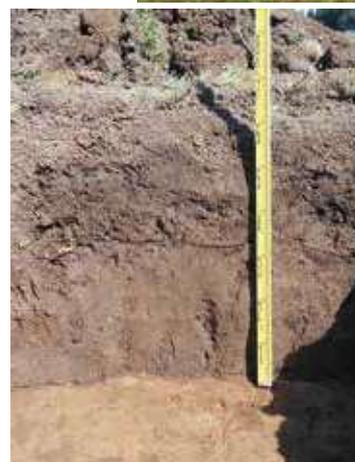
調査地東壁
(西から)

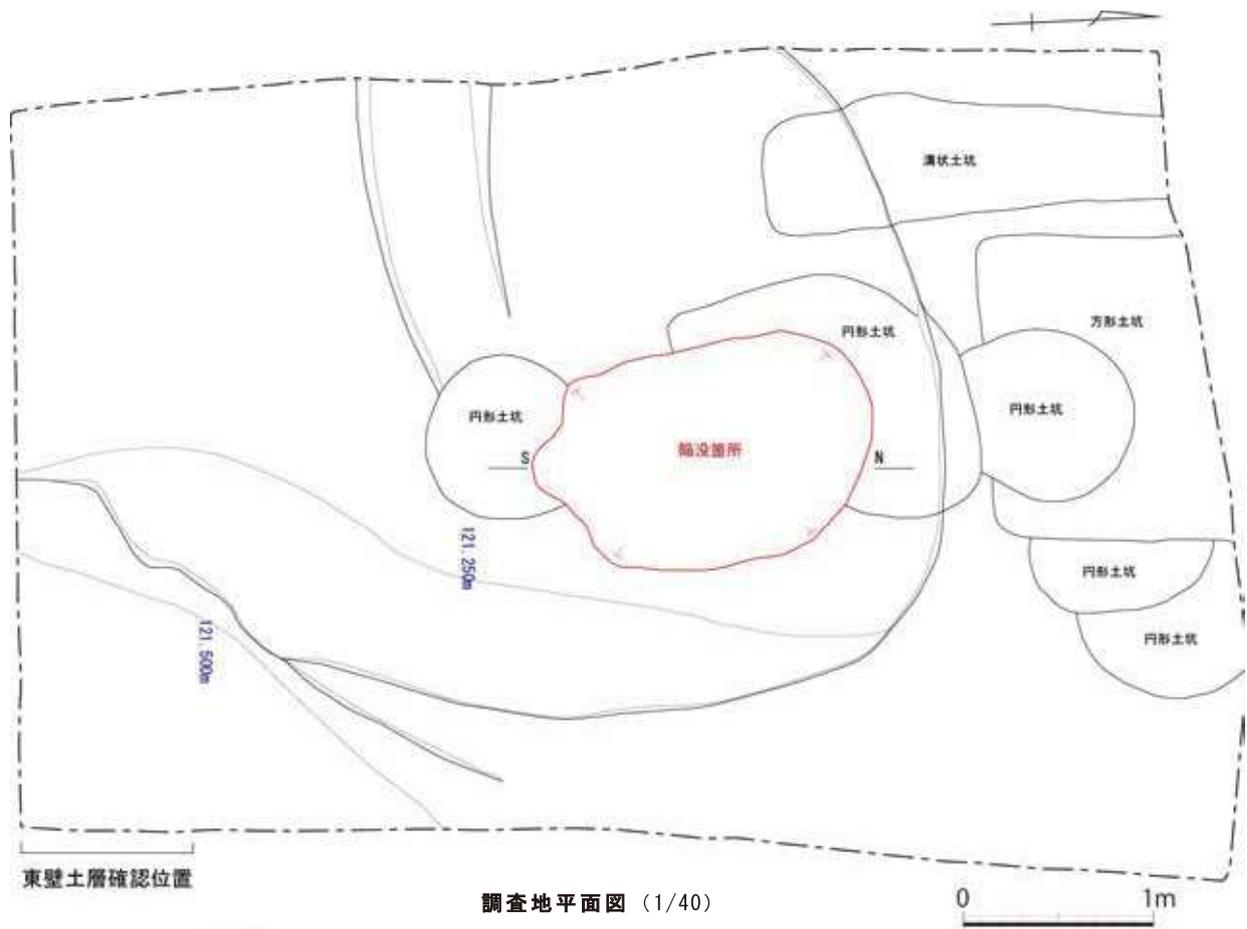
調査地平面図 (1/40)

確認調査では、円形や溝状の土坑や竪穴遺構とみられる方形の土坑など、複数の遺構を検出した。

この陥没した穴の平面は、南北1.8m×東西1.2mの楕円形を呈しており、深さは現地表面から2.6mまでは確認したが、さらに北西から南東に向かって深くなっているとみられた。

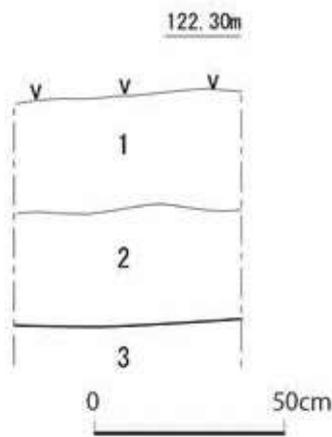
東壁土層断面図 (1/20)

1. 表土
2. 暗褐色土層
過年度 (○1区) 調査時の
埋め戻し土
3. 黄褐色土層

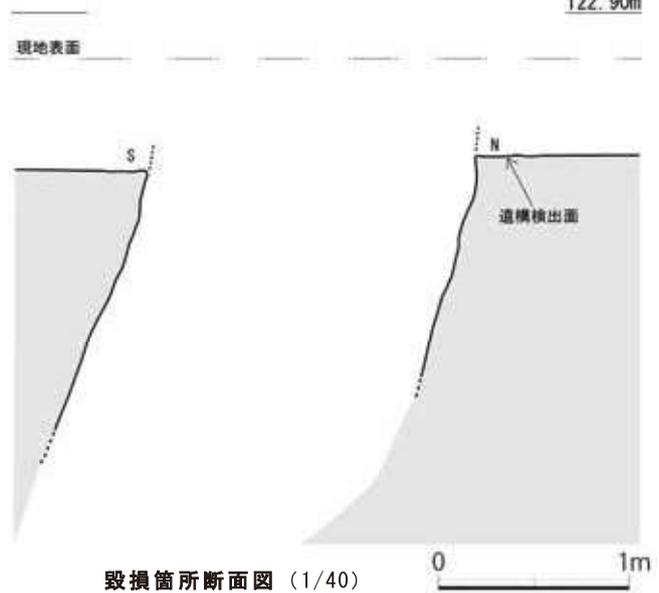
毀損箇所断面図 (1/40)

史跡への影響としては、この陥没によって土坑の一部を毀損していたことが判明した。

※現地表面 (1層上面; 耕作土上面) の位置を示すもの

調査の結果、陥没については、明確な原因を突き止めることはできなかったが、過去の陥没事例の状況から、史跡地には、遺構面よりも下位に砂層が堆積していることが確認されており、この砂層が長期的な雨水の流入などによって発生したものと想定される。
