平成 29 年度（2017 年度）

日田市埋蔵文化財年報

1. 本書は、平成29年度に日田市教育委員会が行った埋蔵文化財保護事業の概要をまとめたものである。
2. 発掘調査における遺物・図面・写真類等の資料については、日田市埋蔵文化財センターに保管・展示している。
3. 表紙写真は、国指定重要文化財である草野家住宅（城下町遺跡）の店舗部の全景である。裏表紙は、災害復旧工事を実施した県指定史跡である永山城跡である。
4. 本書の執筆、図表の作成は、Ⅰ(1)を今田秀樹（平成30年度係員）と上原が、Ⅲ(1)(2)を行時が、Ⅲ(3)を上原が、Ⅲ(4)を上原が行い、その他は各担当が行い、文末に担当者名を記している。
5. 編集は、平成30年度の埋蔵文化財係職員の協力のもと、今田が行った。

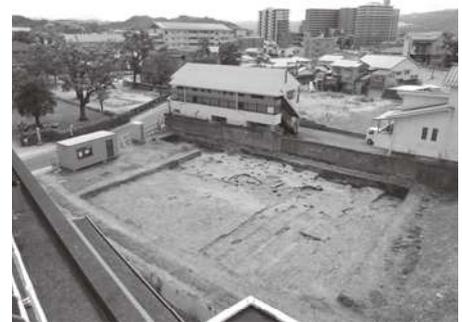
調査区全景 (北西より)

調査では、弥生時代後期前葉から中葉頃の竪穴建物2軒、中世の掘立柱建物1棟（1号）が認められ、このほか明確な時期は判断出来ないが竪穴建物1軒、掘立柱建物1棟、溝状遺構1条と多数のピットを検出した。また、遺構には伴わないが縄文時代後期後葉の浅鉢片が出土している。

調査の結果、遺構検出面の状況や検出遺構の配置などから、旧地形では調査区南東側がその北西側よりも高く、微高地が展開していたものと見て取れた。あわせて、弥生時代後期以降、この微高地には集落として利用され、調査区北～北西側にかけて遺構が存在しないことから、そこが当時の集落境であった可能性を考える事ができた。

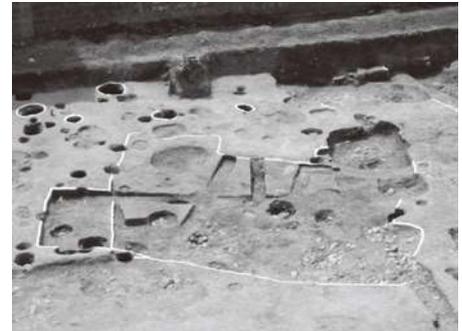
1号竪穴建物 (北から)

竪穴建物は、調査区中央付近から南東側で検出されている。1号竪穴建物は約5.0m×6.0mの長方形を呈し、2本柱と想定され、屋内土坑を持つものの、炉とみられる痕跡は確認されなかった。

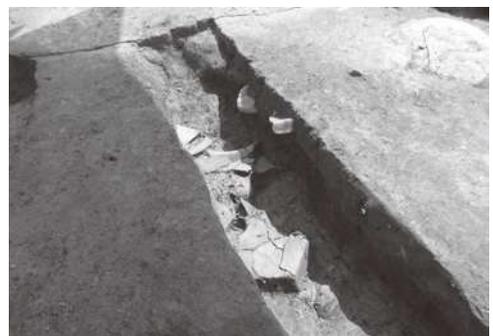
1号竪穴建物遺物出土状況

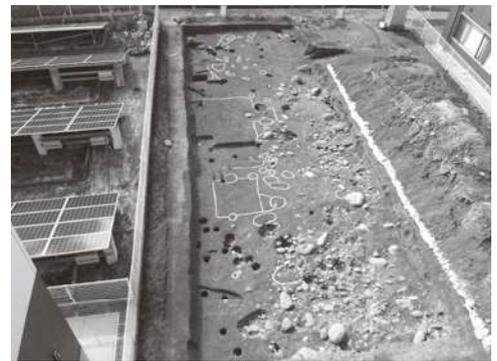
調査区全体 (北から)

なお、調査区の南東側で弥生時代以降の遺構と遺物が認められたが、礫層が表れている北西側では遺構がみられなかった。

主な遺構としては、弥生時代後期と古墳時代後期の竪穴建物が5軒認められ、それらのほかに複数のピットを検出した。

調査の結果、複数が切り合う状況で検出された竪穴建物は、調査区南東側に片寄るように認められ、確認調査の結果を含めて、ここが居住区域の西端と見て取れるとともに、居住区域は調査区よりさらに南東方面に展開していることが判った。

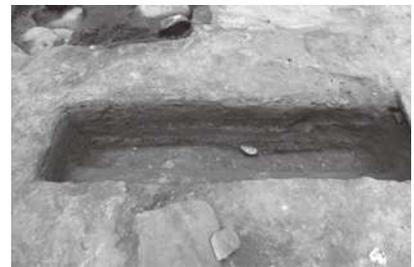
店舗部土層堆積状況

このほか、店舗部床面トレンチを設定し、下層の確認を行った結果、現地表面より、約10cm下位で焼土層を確認した。店舗部の建築年代は安永7年（1778）であることから、この焼土層は明和9年（1772）の大火の際のものとして想定され、その上面に店舗部建築の際の造成を行ったと考えられる。

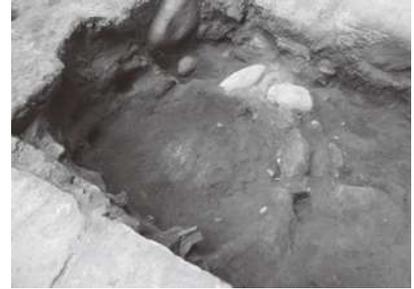
店舗部カマド発掘状況（南東より）

調査では、上屋解体後、基礎の写真撮影と現況測量を実施した。合わせて、上屋解体時に煙出しの痕跡が見つかったことで、カマドの存在が想定されたことから、その真下にあたる店舗部南西側の土間部分にトレンチを設定し、カマドの有無の確認を行った。その結果、埋土中より焼土のほか、石材が出土したことから、カマドが存在し、石材はその破壊に伴い埋められたものと判断した。さらに掘り下げを進め、カマドの下部を確認、床面まで検出を行った。このカマドの床面レベルは店舗部の土間レベルより低く、仏間部の基礎レベルと近いことから、このカマドは当初、仏間部建築時（18世紀前半）に作られたものと想定される。また、カマドの使用が終了した時期は明確ではないが、埋土中よりガラス瓶が出土していることから、明治時代以降と思われる。

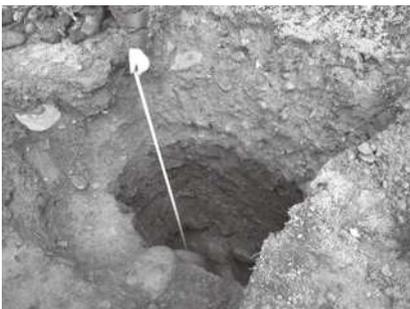
Aトレンチ土層（南から）

調査は、公園広場の（明治期のものとされる堀石垣の天端にあたる）白壁沿いに現存する桜の周辺を対象にトレンチを9箇所設定し実施した。調査では、重機または人力にて、埋土の状況を確認しつつ可能な限り掘り下げたが、いずれのトレンチでも城に関する遺構は確認されなかった。遺物は、同丘陵に存在する横穴墓に伴うものと思われる土師器や須恵器のほかに、陶磁器片や棧瓦片、ガラス板片、ビール瓶等がみられた。

今回の調査により確認できた地層（埋土層）は、出土遺物やその出土状況などから、おおむね近代以降、おそらくは日田県知事官舎廃止後（日田県廃止は明治4年）に建築された裁判所や、その後の公園造成時に伴う可能性が高いと考えられた。

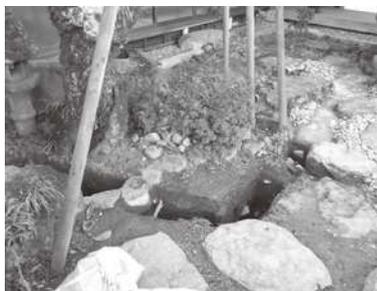
トレンチ発掘状況（北西から）

このほか、整備に伴う、北家の座敷北庭園の雨水枡及び雨水管の埋設予定箇所にてトレンチを設定し、遺構等の確認を行った。以下、概要を記述する。調査では、管の埋設予定深度までの掘り下げに留めて確認を行った。その結果、トレンチ内からは、栗石が数個確認されたが、土層観察により、全て庭園作庭時の造成土と判断し、工事にあたっては問題ないと判断した。なお、この造成土中より陶磁器が約20点出土した。今後は、調査ができなかったコンクリート部分や主屋・座敷の部分については、工事の進捗に合わせて調査を実施、今回確認された栗石が広がるかどうかも含め、遺構の有無を確認する予定である。

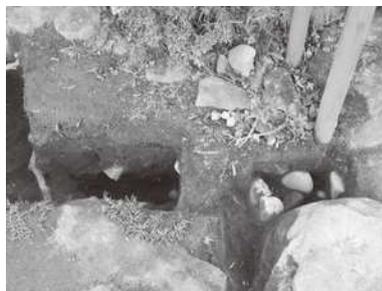
トレンチ南壁土層堆積状況

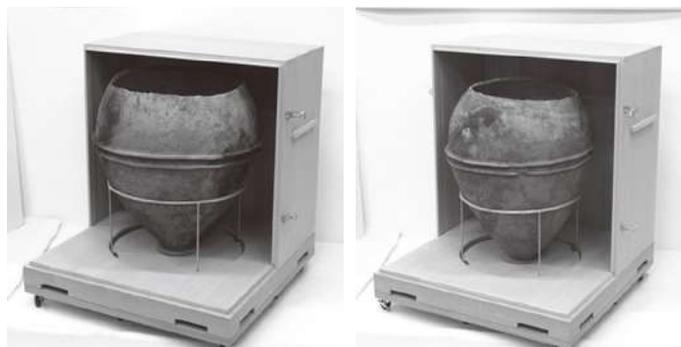
平成23～28年度に引き続き、平成29年度は、5号甕棺墓上・下甕、6号甕棺墓下甕の計3点の修理作業を実施した。いずれの甕も器面の風化が著しく、剥落や軟弱化が見られるなど不安定な状態で、保管と展示などが一体的に行える収納方法が脆弱な状態であった。

5号甕棺墓上下甕と6号甕棺墓下甕は解体してクリーニングを行い、アクリル樹脂溶液を含浸強化した後に復元し、収納保管や展示までを一連に行えるようにした。また、前年度に作成した6号甕棺墓上甕の収納保管台座に合わせて保存箱外蓋の作成を行った。

5号甕棺墓上甕

5号甕棺墓下甕

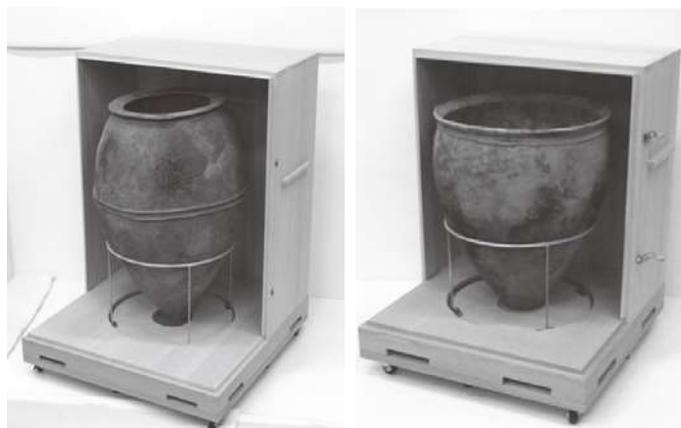
6号甕棺墓上甕

6号甕棺墓下甕

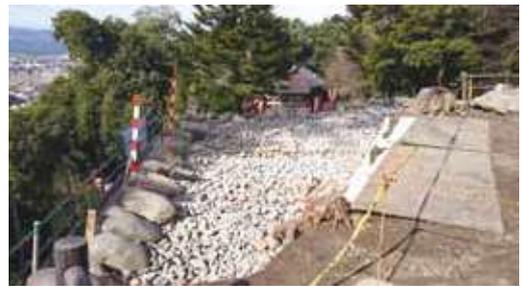
1工区グリ石列施工状況

仮設道の設置は7月末に終了し、その後、足場の設置、解体範囲の検討、解体石材の番付け等を経て、11月初旬以降、天守跡の一部である石垣2（以下、2工区）より取合せ部の解体、背面掘削を行い、順次、裏込め施工・石積みを実施した。また大手石垣の一部である石垣9・10（以下、1工区）は、12月中旬より取合せ部の解体を開始、1月下旬以降、裏込め施工・石積みを行った。なお、石積み作業は、平成30年4月までの予定で、その後、天端盛土の施工及び仮設道等の撤去、撤去を行った支障物の復元等を行うこととした。なお、石垣の崩落によって倒壊した月隈神社の鳥居と石灯笼についても、今後修復に取り組んでいくこととしている。

なお、近年各地での石垣調査で確認例が増えつつある「築石面直交方向に大きめのグリ石で列をつくる」技法は、1・2 工区とも確認されなかったが、耐震効果を期待して今回の施工方法として取り入れている。

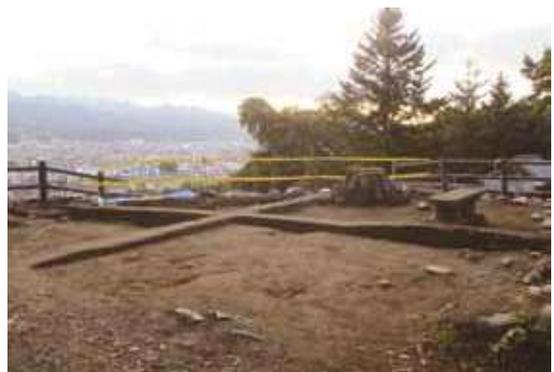
1工区発掘調査状況

石垣8・9・10で囲まれた天端全面を対象とし、平面的な遺構の有無の確認を行うとともに、背面掘削に伴い背面盛土の土層確認も行った。平面的な調査では、土層を1層ずつ除去しながら遺構の有無を確認したが、石垣8・9・10はいずれも複数回の積み直し痕跡が石垣表面の観察からうかがえることから遺構残存の可能性は低いと推察され、実際に城としての遺構は確認できなかった。背面掘削に伴う土層確認では、石垣10と平行方向の背面盛土とグリ石の境目の一部で大きめのグリ石が並べられている「裏留め石」の列が見られた。背面盛土は、ほぼ全体が灰土からなり、人為的に盛ったものではあるが搗き固めた様子は見られず、全体的に土に締まりがないため、急斜面側の特に脆弱な部分にのみ補強として「裏留め石」が施工された可能性が考えられる。

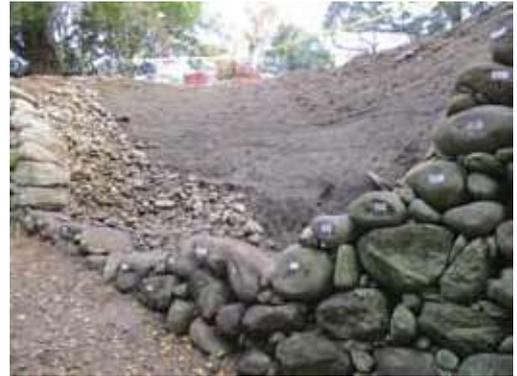
2 工区背面盛土とグリ石

背面掘削に伴う背面盛土の土層確認を行った。背面は1 工区と同様に全体が灰土からなる締まりの無い盛土であるが、天端から2/3ほどの高さで凝灰岩の岩盤が掘削範囲内で露出し、この岩盤より上の背面盛土とグリ石の境目では1 工区のものよりしっかりと積まれた「裏留め石」列が確認され、石垣を積むにあたり、岩盤をうまく利用している様子が見えかけた。

1・2 工区とも築石には控えの長い川原石を選択して使用しており、これまでの想定よりも丁寧な石積みが施されていることがわかった。しかしグリ石は全体的に小さな玉石が多いためその役割を十分に果たせず、またグリ石の間に樹根や土が入り込んで石垣の機能が劣化していたところに、北東方向の強い揺れを受けたことから、今回崩落したものと考えられる。

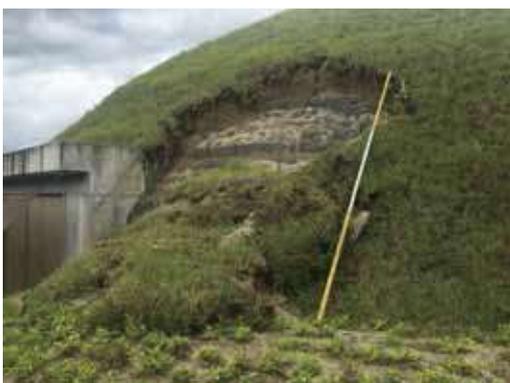
墳丘盛土流失状況

流失した盛土は、墳丘南側に設けられた保護施設入り口に向かって右上方部分で、流失規模は高さ・幅とも約3mである。復旧工事では、盛土の埋め戻し及び植栽を実施した。

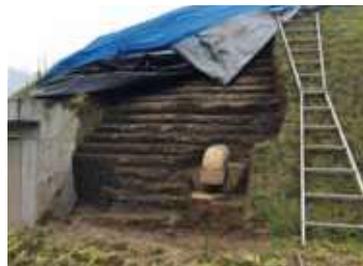
復旧工事施工状況

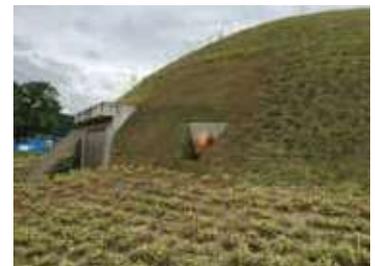
復旧工事完了状況
