4 資産の保存状況と資産に与える影響

4.1 現況

4.1.1 資産全体の保存状況

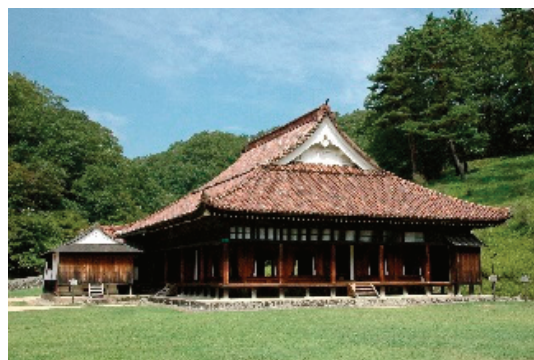
写真4-2 閑谷学校講堂

その一方で、旧閑谷学校は300年以上前の姿をほぼ完全に伝えている。元禄14(1701)年に建造された講堂は、教育施設として唯一国宝に指定されている。それに附属する藩主が臨学した際使用する小齋、教室として利用された習芸齋・飲室・文庫・公門などの建造物、孔子の御霊屋である聖廟・閑谷学校の創始者である池田光政を祀る閑谷神社(芳烈祠)、さらにそれら主要な建物群を取り囲む総延長765mの石塀も重要文化財となっている。

旧閑谷学校の修復記録は、安永4(1775)年の聖廟外門、閑谷神社神庫からみられ、明治8(1875)年に閑谷神社本殿、明治28(1895)年に聖廟東階・西階が修復されている。昭和34(1959)年から昭和37(1962)年にかけて行われた修復は、当初の工法、技法調査が事前に行われ、講堂、小齋、習芸齋及び飲室、文庫、公門、閑谷神社本殿などほとんどの建造物を原形に修復する大規模なものであった。令和元(2019)年に、閑谷神社本殿の葺替えが行われ、創建当初貞享3(1686)年の瓦が5割超えであることが確認されている。

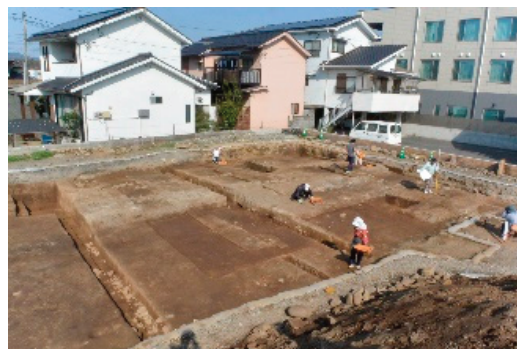
写真 4-3 西家の発掘調査

一方、西家側の建物は明治 22 (1889) 年に日田郡役所に活用されたことに始まり、平成 28 (2016) 年まで九州労働金庫日田支店の敷地として利用され、現在は井戸が現存する。平成 30 (2018) 年度より発掘調査による遺構確認調査が始まり、廣瀬淡窓^{こうはんろう}の居宅の考槃楼^{こうはんろう}については遺構が確認できなかったが、その他の講堂や西塾・南塾(寮舎)などについては、発掘調査中であり、遺構が確認された場合は、重要な遺構として原位置において確実に保存を図ることとしている。このように、咸宜園では現存する建造物の位置・セッティングは良好に保存され、地下遺構の保存も含め、顕著な普遍的価値は継承されている。

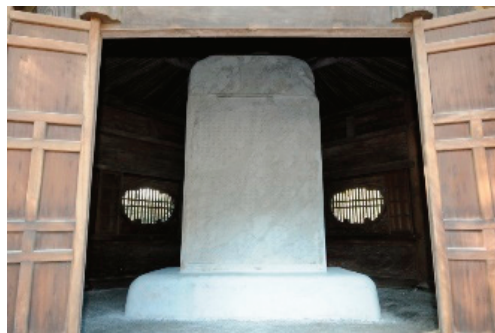
写真 4-4 東日本大震災後に修復した弘道館記碑

主なものとして、正庁・至善堂^{しぜんどう}は不同沈下と屋根瓦の一部に被害が生じ、また種梅記碑^{しゅばいきひ}も傾くなどの被害が生じた為、文化庁の主導によりそれぞれ修復した。さらに、弘道館記碑も太平洋戦争時に落下した焼夷弾により生じたクラックの部分から碑面の大部分が剥落した為、修復した。正門の塀は、塀の白壁部分の剥落が発生したため、文化庁の主導で修復した。

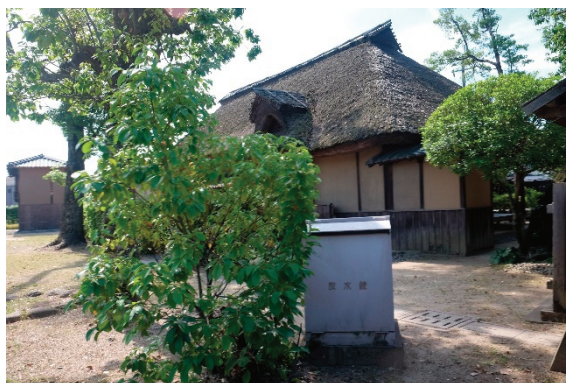
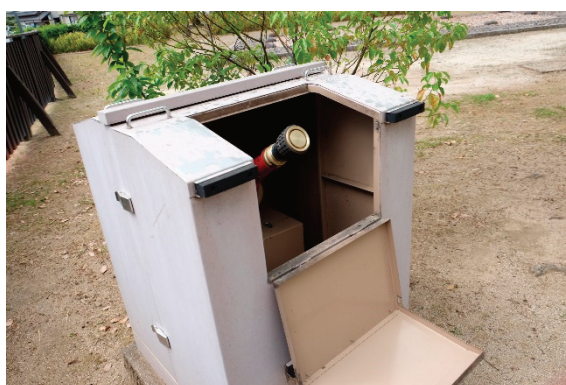
写真 4-5-6 設置した放水銃(咸宜園)

火災に対しては、職員による自衛消防隊の組織や消火栓・貯水槽・放水銃・ドレンチャー、火災報知設備等の設置と日常的な消火設備の点検、昼間・夜間の巡視を行っている。
