第2章 被害の概要

2.1 被害の概要

平成29年7月5日～6日にかけての豪雨は、日田市に死者3名、負傷者4名及び住家被害1,293棟等々大きな被害をもたらした。

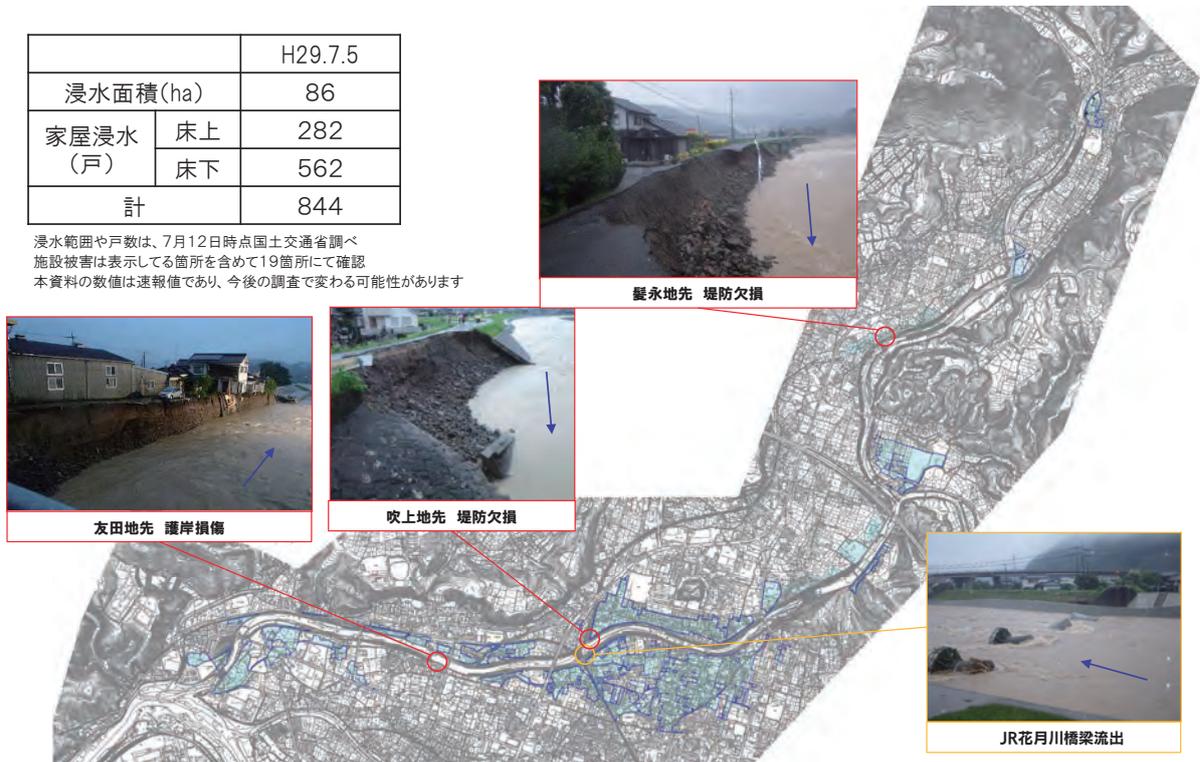
図-2.5.1 浸水範囲と堤防被害箇所¹⁰⁾

花月川は、平成24年豪雨においても氾濫し、広範囲な浸水被害を引き起こした。そのため、護岸等の復旧も進んできたところであったが、今回の豪雨では既に述べたように、史上最高水位を更新する大きな出水であったため、堤防の欠損、護岸の損傷、河岸浸食等が発生し、花月川沿川では、約86haの浸水被害が発生した。

国土交通省によれば⁹⁾、浸水範囲は図-2.5.1に示すような範囲であった。本図には、堤防の被害箇所の写真も合わせて示されている。

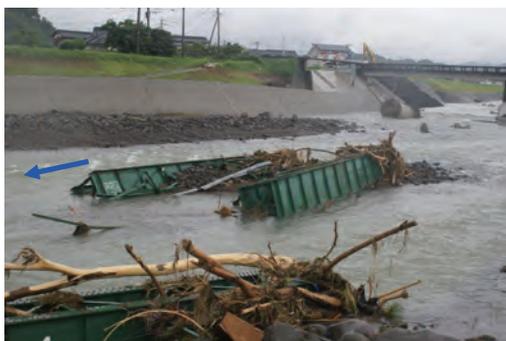
河道に落下している橋桁部

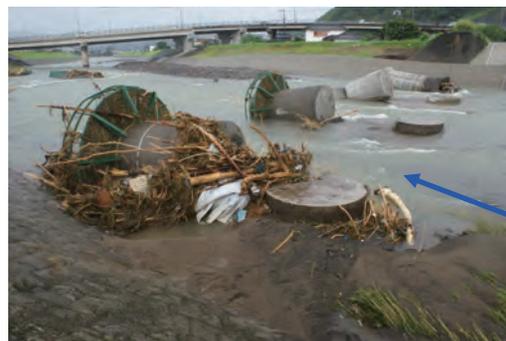
折れた橋脚(4基)

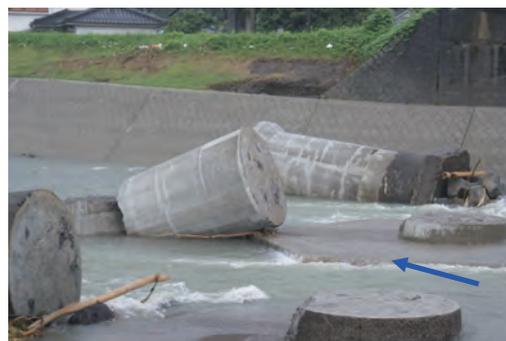
右から1,2番目の橋脚

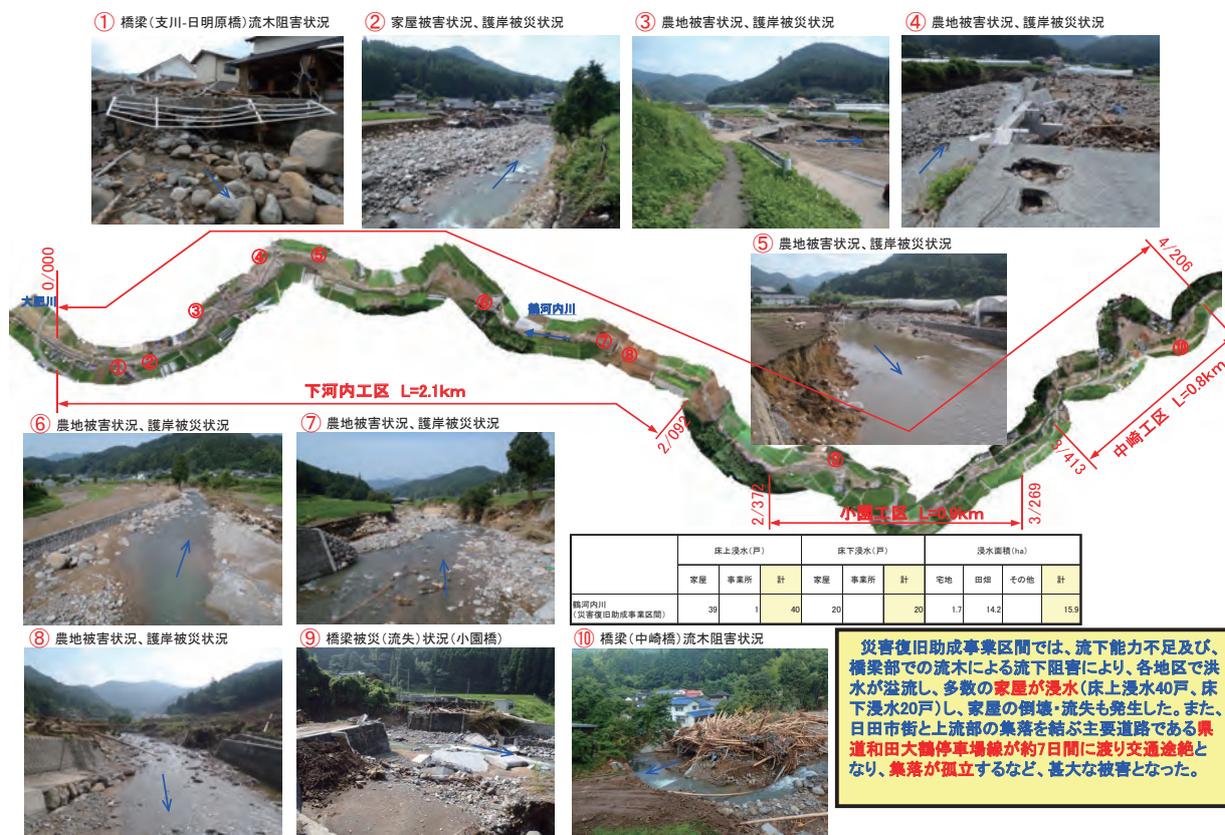
図-2.6.1 鶴河内川の被災状況⁷⁾

また、大鶴地区中心部と上流部の集落を結ぶ主要道路である県道和田大鶴停車場線が約7日間に渡り交通途絶となり、集落が孤立するなど大きな被害となった。

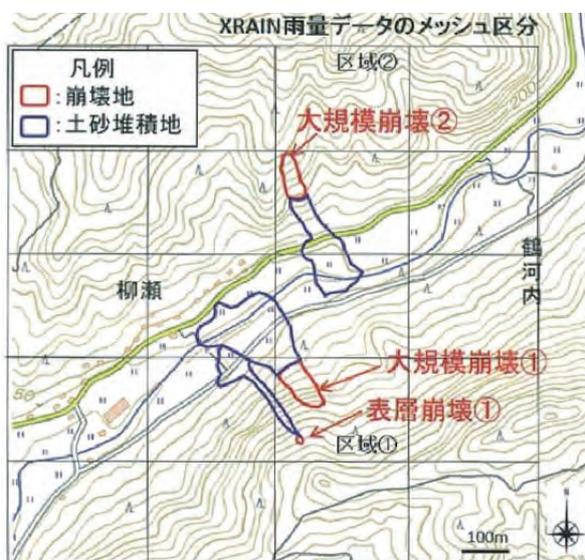
図-2.7.1 柳瀬地区の斜面崩壊の位置等¹⁵⁾

日田市内では、小野地区の大規模な地すべり（崩壊面積 67,000m²）以外では人的被害は発生しなかったが、崩壊面積が 5,000m²以上に及ぶ斜面崩壊が、いずれも鶴河内川沿いの斜面で3箇所発生した。この内、2つの大規模崩壊については、詳しい調査結果が報告されているので、この報告¹⁵⁾を参照して以下に記す。

ここで記す2つの大規模崩壊地の発生位置と崩壊形状は、図-2.7.1に示すとおりである。この図には、直ぐ近くで起きた表層崩壊についても示されている。また、空中写真を写真-2.7.1に示す。

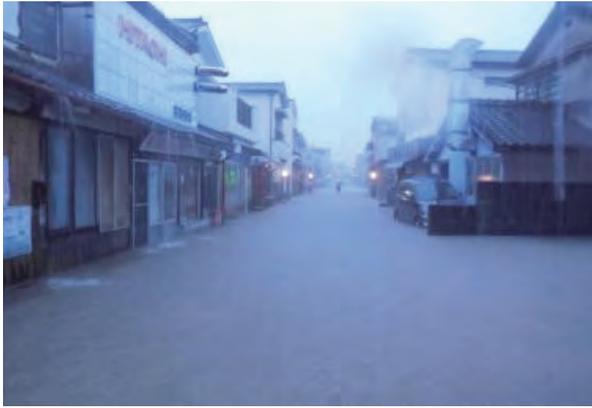
写真-2.8.1 伝建地区の被災状況1

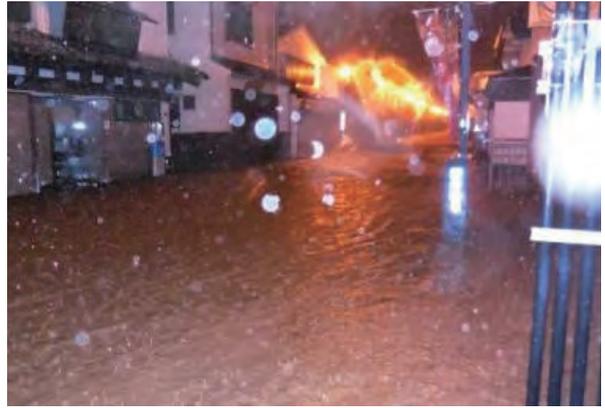
写真-2.8.2 伝建地区の被災状況2

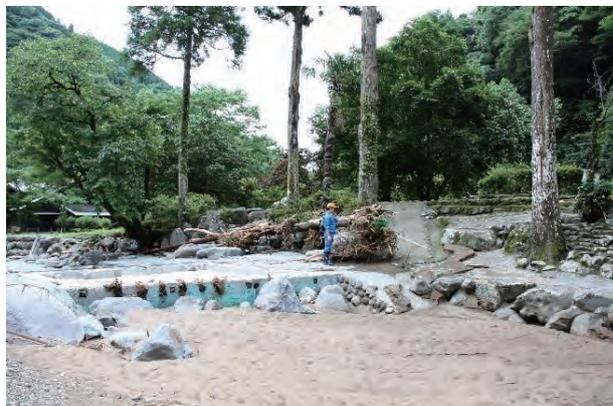
小野川の上流部に位置している「ことといの里」は、土砂流入、護岸損壊、河川自然プールの TILE 等破損の大きな被害を受けた。

写真-2.10.2 河川自然プールへの土砂流入2

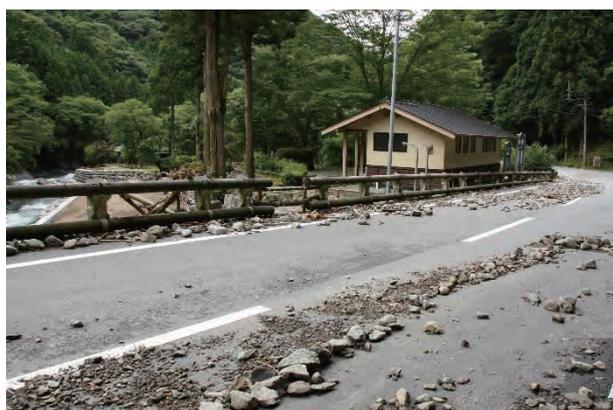
写真-2.10.4 道路への土石の堆積

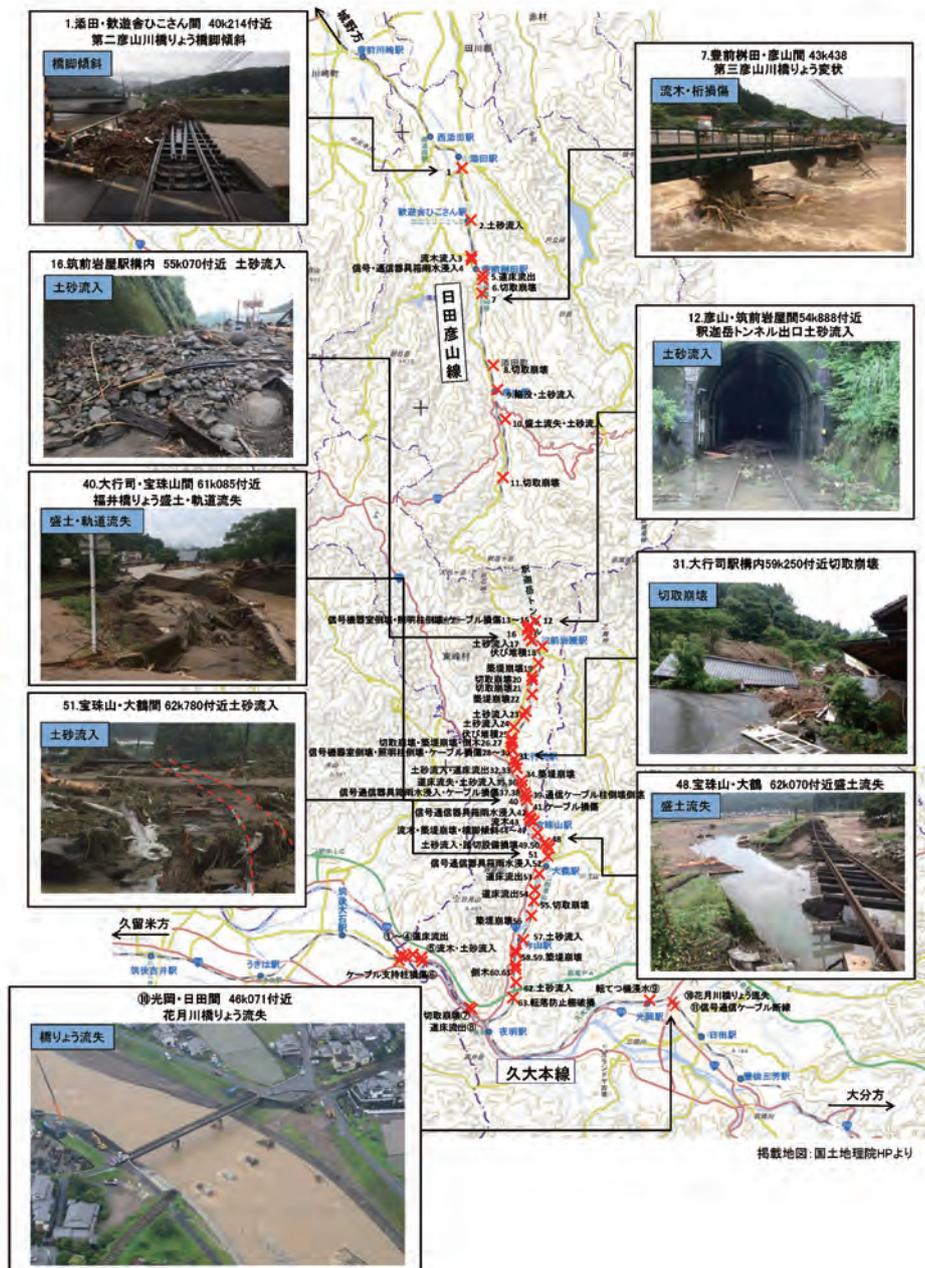
図-2.13.1 久大本線・日田彦山線の状況¹⁷⁾

以上の被害概要を、JR九州の発表資料¹⁷⁾を引用して、図-2.13.1に示す。
